# 須崎市公共下水道施設等運営事業

## モニタリング定例会資料

(令和2年12月度)

株式会社クリンパートナーズ須崎

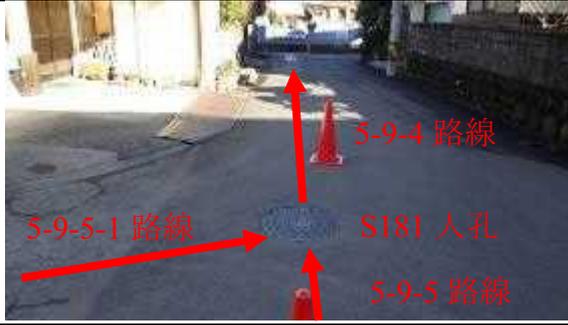
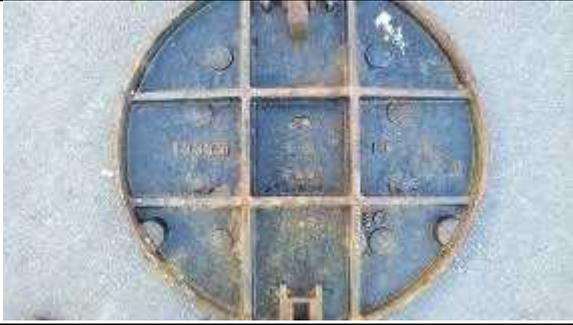
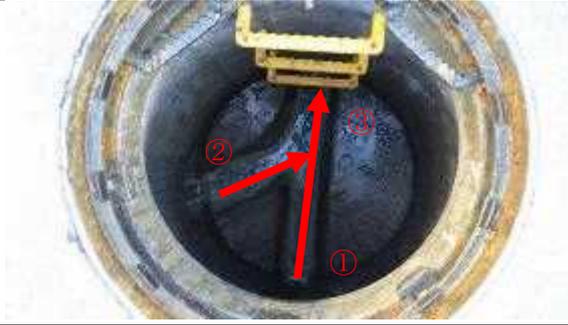
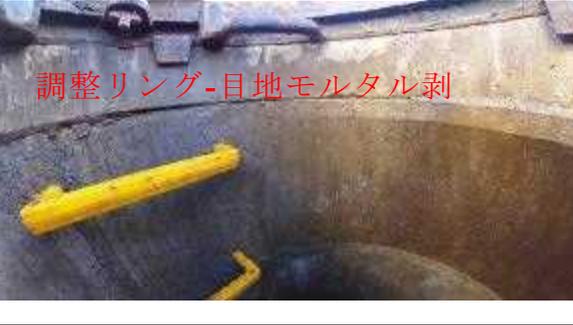
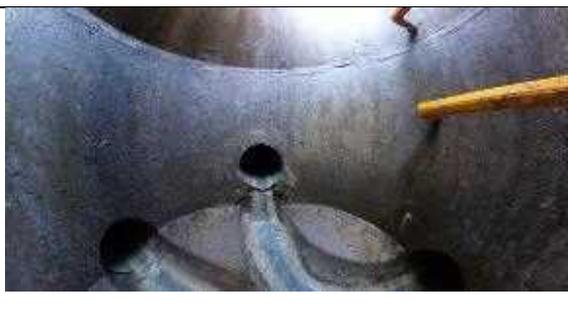
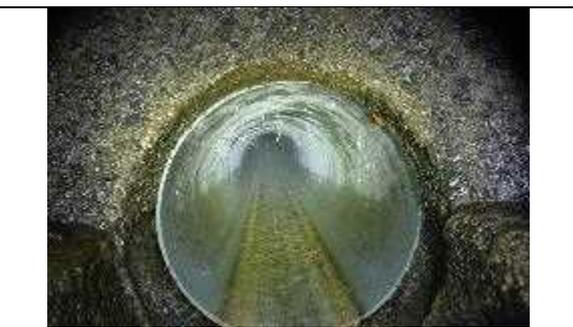
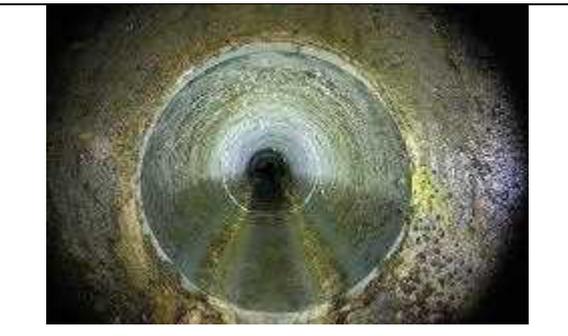
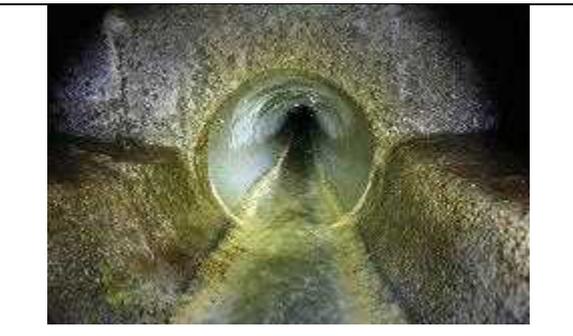
<p>5-9-4 路線 S181 人孔</p>	<p>S181-マンホール蓋</p>

- ・ S181 人孔：調整リング～斜壁の目地不良（モルタル剥離）

点検時に浸入水の兆候は確認できなかったものの、同箇所から浸入の可能性あり。

管渠の流下能力やマンホールの機能を阻害するような損傷ではないため、補修に緊急を要するものではないが、組立マンホールブロックの据付目地部分の損傷や浸入水の可能性があるため、補修方法の検討を行う。また、人孔内の堆積物（ゴミ）については、清掃の段取りを検討する。

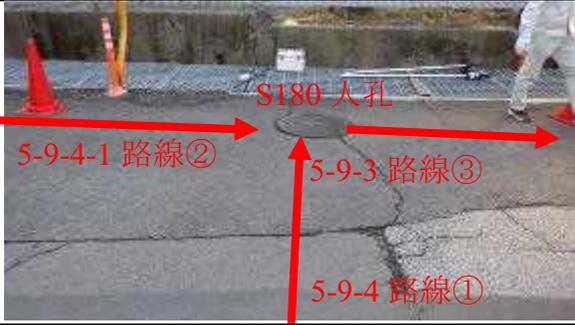
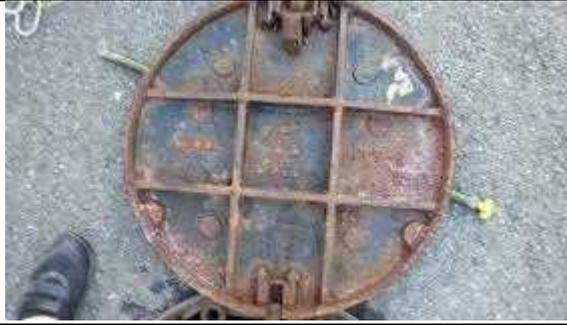
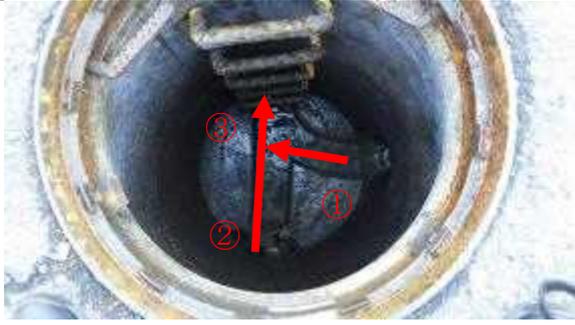
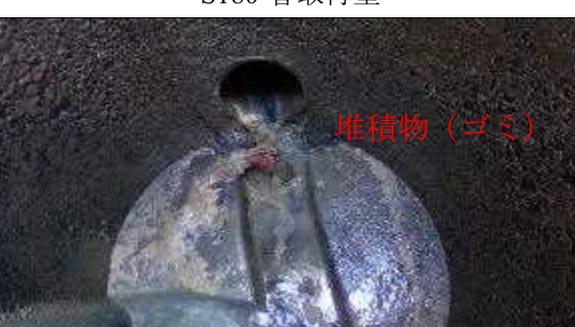
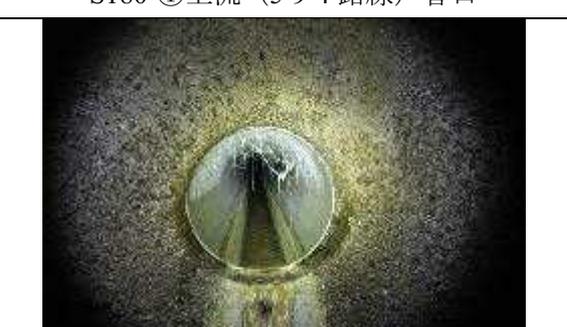
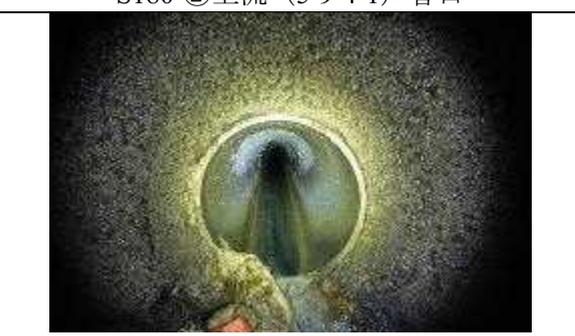
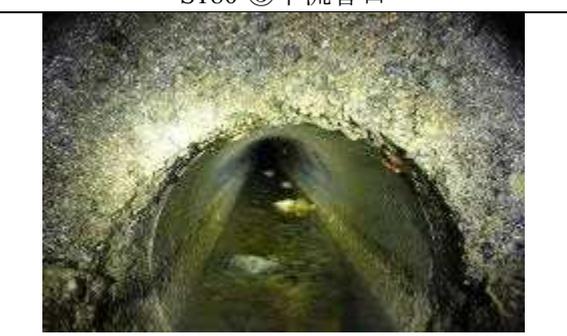
<p>5-9-3 路線 S180 人孔</p>	<p>S180-マンホール蓋</p>

- ・ S180 人孔：5-9-4-1 路線からの流入管口に堆積物があるため、清掃が必要。
- ・ S179 人孔：調整リング～斜壁の目地不良（浸入水跡）

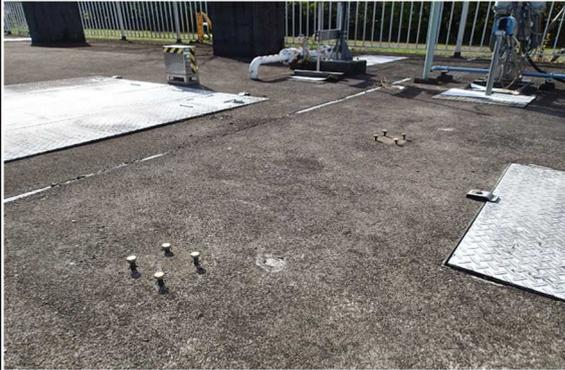
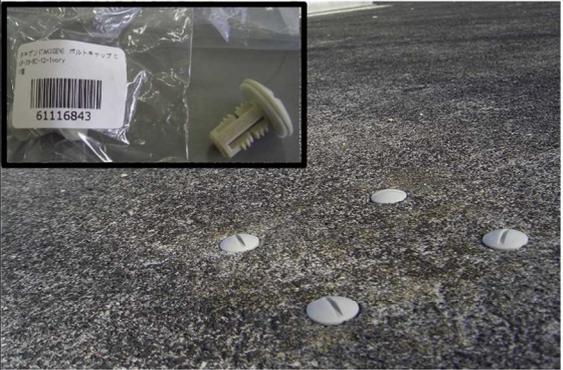
指摘事項①	→	是正報告

<p>&lt;想定される災害&gt; 躓き・転倒</p> <p>① 場内通路に、操作盤撤去後のアンカーボルトが露出しており、躓き・転倒の恐れがある。</p>		<p>ボルト撤去後アンカーホールに樹脂製のキャップを装着し、躓き、転倒の原因となる段差を解消。</p>
指摘事項②	→	是正報告

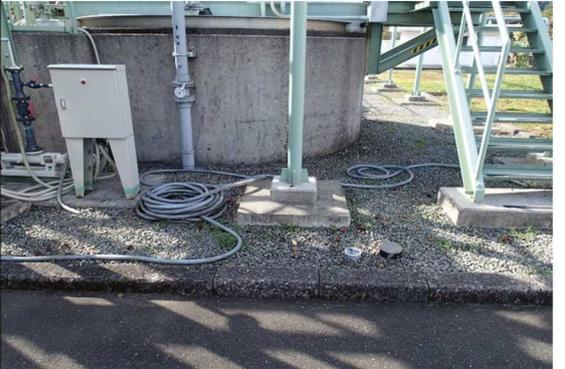
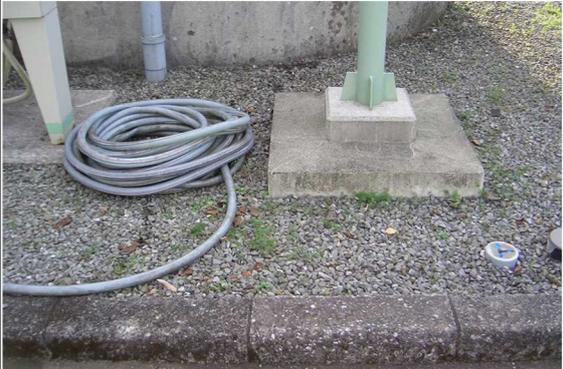
<p>&lt;想定される災害&gt; 躓き・転倒</p> <p>② 散水用ホースで躓き・転倒する恐れがある。</p>		<p>躓き、転倒の原因とならないよう、ホースをまき直し、ホースの取り扱いについて整理整頓を心掛けるように周知。</p>

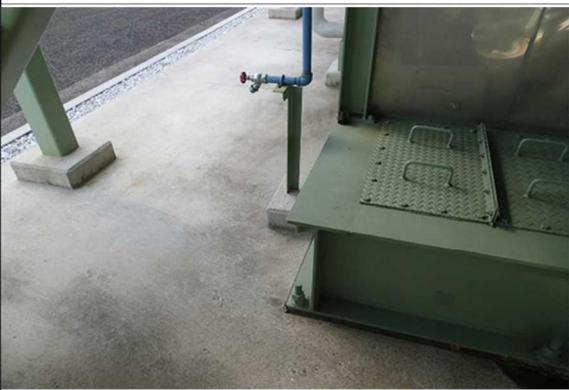
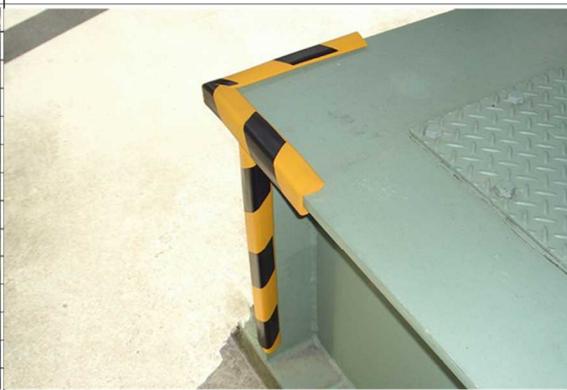
指摘事項③	→ 是正報告

<p>&lt;想定される災害&gt; 激突 ③安全道路に鉄骨が張り出しており、激突する恐れがある。</p>	<p>危険箇所であることを判りやすくすると同時に、万一激突した場合の衝撃を軽減するために、トラクションを設置。</p>
指摘事項④	→ 是正報告

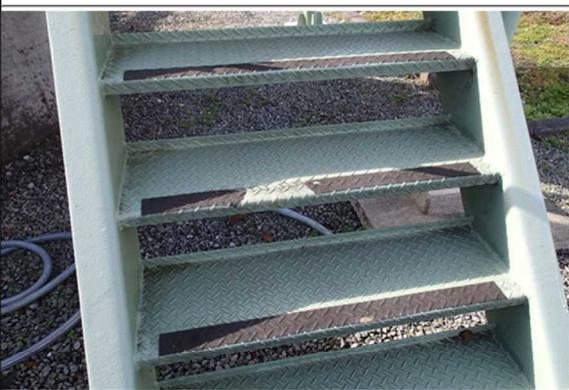
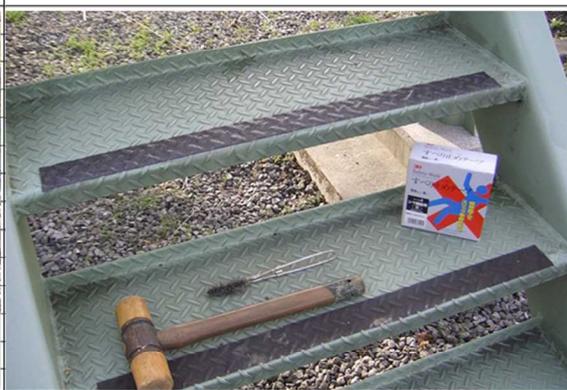
<p>&lt;想定される災害&gt; 転落 ④階段の滑り止めが一部欠損しているため、修復が必要。</p>	<p>一部欠損が生じていた古い滑り止めテープを撤去し、新品張替。</p>
指摘事項⑤	→ 是正報告

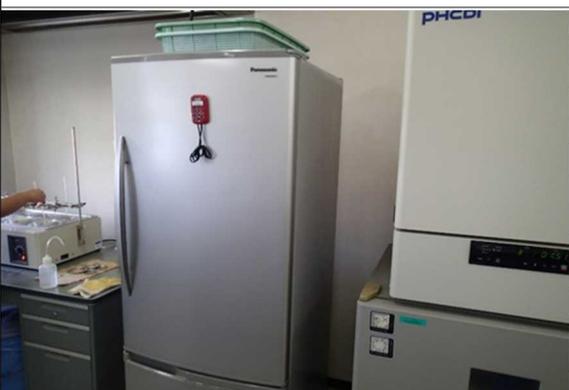
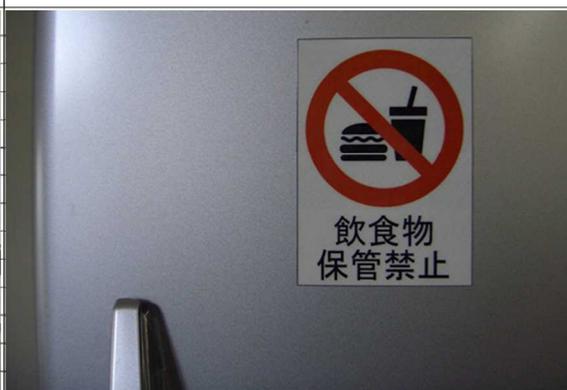
<p>&lt;想定される災害&gt; その他 ⑤水質試験室内の冷蔵庫に注意喚起が必要。</p>	<p>薬品誤飲事故を防止するため、飲食物保管禁止の表示を貼付。</p>
