# 須崎市公共下水道施設等運営事業

## モニタリング定例会資料

(令和 3 年 1 月度)

令和 3 年 2 月 24 日

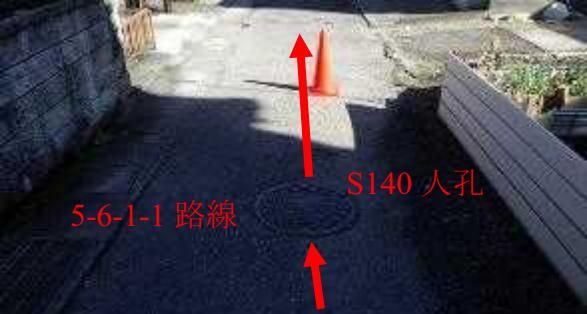
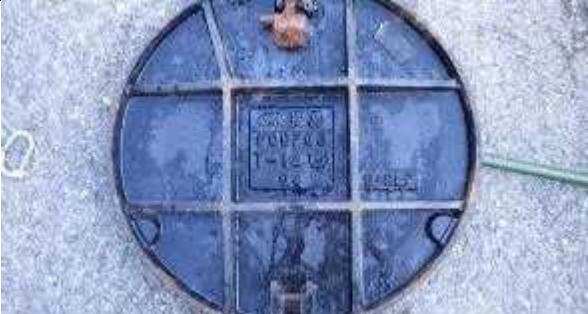
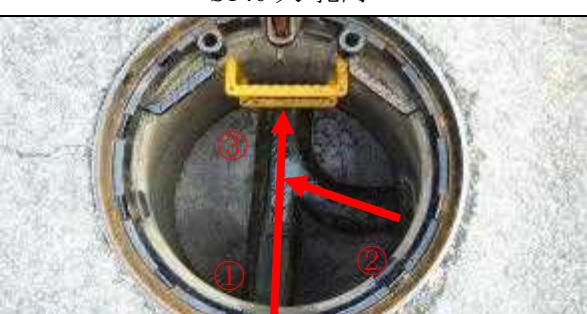
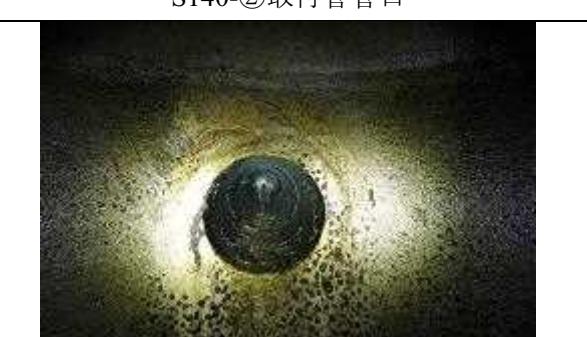
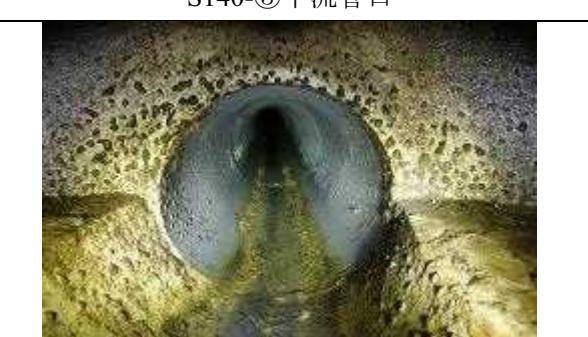
5-6-1-1 路線 S140 人孔	S140-マンホール蓋

- ・S140 人孔：直壁目地に浸入水跡あり
- ・S128 人孔：マンホール据付跡未補修（浸入水跡はなし）

管渠の流下能力やマンホールの機能を阻害するような損傷ではないため、補修に緊急を要するものではないが、組立マンホールブロックの据付目地部分の損傷や浸入水の可能性があるため、補修方法の検討を行う。

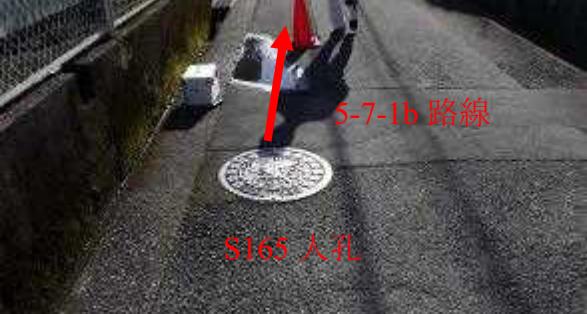
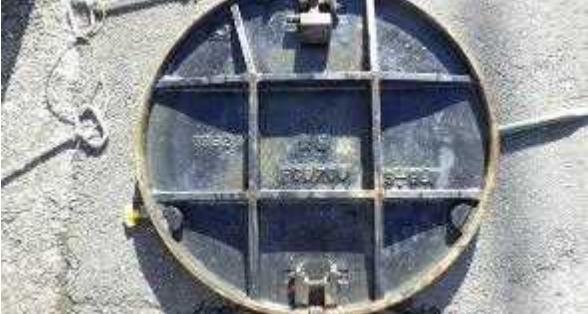
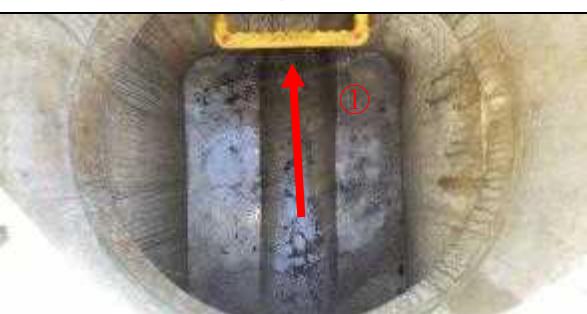
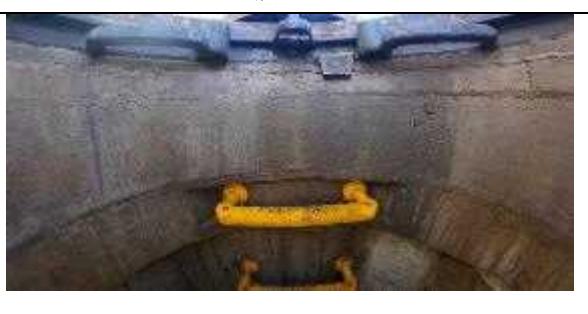
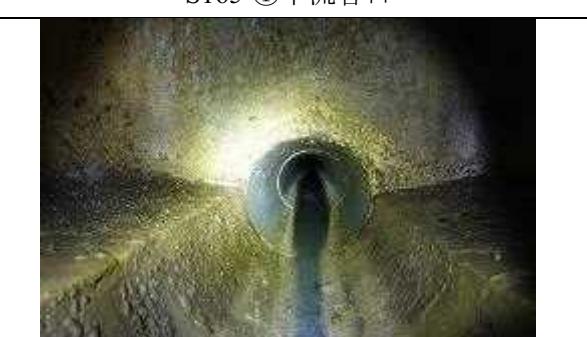
5-7-1b 路線 S165 人孔	S165-マンホール蓋

- ・S165 人孔：下流側管口に浸入水跡あり
- ・S164 人孔：下流側管口に浸入水跡あり  
　　ブロック目地緩衝材の露出
- ・S131 人孔：直壁目地に浸入水跡あり

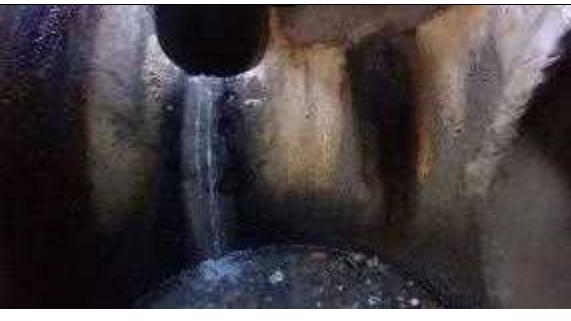
大間排水区 U70 人孔	マンホール蓋

- ・ U70 人孔 : 直壁部に骨材露出、クラックあり
- ・ U69 人孔 : 直壁部に欠落、クラックあり、浸入水の流れている状態
- ・ U68 人孔 : 軽微ではあるが、クラック、表面荒れ等あり、浸入水がにじんでいる状態
- ・ U67 人孔 : 直壁部に欠落あり
- ・ U66 人孔 : 直壁部に骨材露出あり
- ・ U65 人孔 : 斜壁部に欠落あり  
タラップ腐食
- ・ U64 人孔 : 斜壁部に骨材露出、欠落あり  
直壁部に鉄筋露出、欠落あり
- ・ U63 人孔 : 斜壁部に欠落あり  
直壁部に鉄筋露出、欠落、クラックあり
- ・ U62 人孔 : 斜壁部全体に亀裂あり  
直壁部全体に亀裂、クラックあり、浸入水の流れている状態  
タラップ腐食

今回点検を行った人孔の設置年度は、1977～1978年であり、設置後40年以上が経過しており、非常に劣化している状況であった。点検時には、土砂の堆積や浸入水が噴出している状態は確認されなかったものの、今後、道路陥没の起因となる可能性があるため、継続的な点検と補修方法の検討を行っていく。

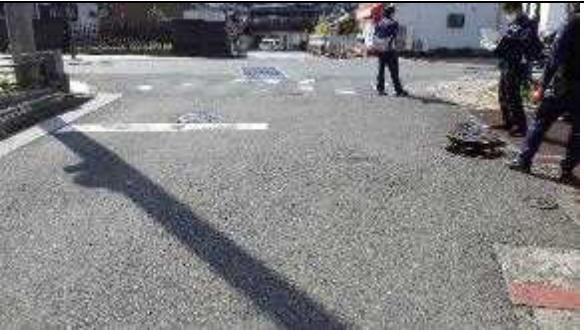
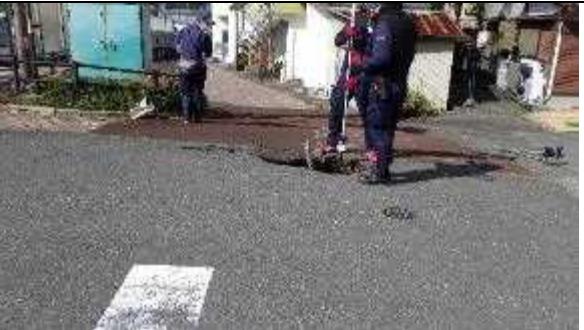
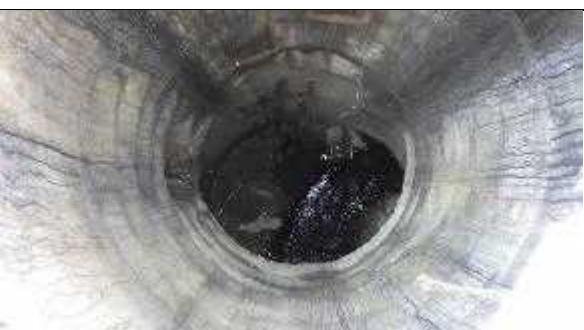
須崎西部排水区 雨水人孔

2/4（木）雨水管渠ストックマネジメント策定業務に係る現地調査時に、西糺排水区の雨水管渠内にて異常箇所を確認した。異常は、HP  $\phi$  1100mm の管底部に 20mm の穴があり、そこから管内に地下水が噴上げているものであった。

異常箇所の状態から、管の劣化による損傷ではなく、人為的な欠陥（管据付時の吊上金具の跡等）が異常の要因であると考えられる。

$\phi$ 20mm のコア抜き跡	仮止水完了

現状は、2/8（月）に CPS から管路調査業者に依頼して、仮止水している状態であり、今後簡易な止水対策を実施する予定である。
