| 議 事 録 | | | |
|---|---|---|---|
| 業務件名 | | 須崎市公共下水道施設等運営事業 | |

須崎市公共下水道施設等運営事業

モニタリング定例会資料

(令和 3 年 3 月度)

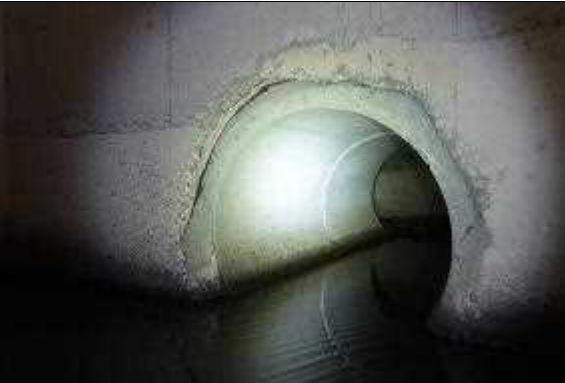
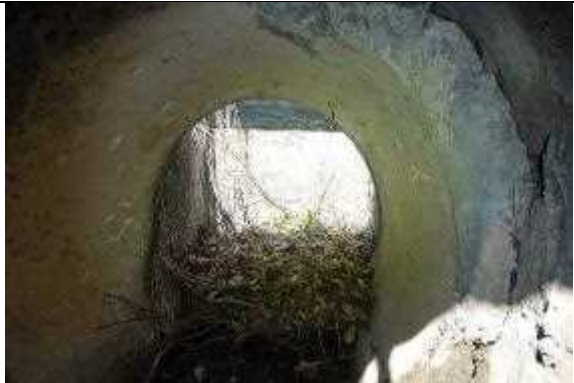
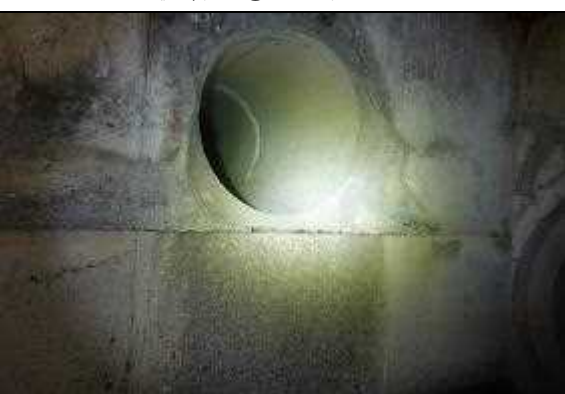
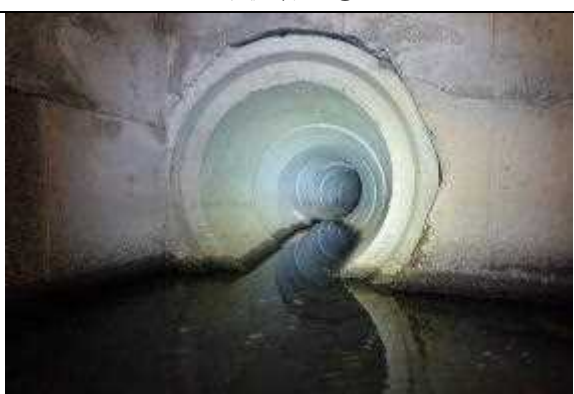
| <p>入船排水区 U27 人孔 ガタツキあり</p> | <p>マンホール蓋</p> |
| <p>人孔内</p> | <p>人孔内浸入水 流れている状態</p> |
| <p>上流管口③クラックあり</p> | <p>下流管口④</p> |

- ・ U27 人孔：蓋ガタツキ、管口部にクラック及び浸入水（流れている状態）
- ・ U28 人孔：鉄筋露出、部分的にクラックあり
- ・ U29 人孔：頂板スラブの欠落による鉄筋露出、全体的に破損
- ・ U30 人孔：人孔立上げ部に鉄筋露出、部分的にクラック及び亀裂あり
- ・ U31 人孔：人孔部にクラックあり、管口及び管内にクラックあり
- ・ U32 人孔：軽微なクラックあり
- ・ U33 人孔：人孔立上げ部に鉄筋露出、管内にクラックあり
- ・ U34 人孔：人孔立上げ部及び頂板スラブの欠落による鉄筋露出、近接接続による管渠破損
- ・ U35 人孔：人孔内に部分的にクラックあり
- ・ U35' 人孔：人孔立上げ部に鉄筋露出、クラックあり
- ・ U36 人孔：人孔立上げ部に鉄筋露出
- ・ U37 人孔：路面舗装不良
- ・ U38 人孔：人孔立上げ部に鉄筋露出
- ・ U39 人孔：路面舗装不良、人孔立上げ部に鉄筋露出
- ・ U40 人孔：人孔立上げ部に鉄筋露出
- ・ U41 人孔：汚水人孔、人孔ブロックのズレ
- ・ U42 人孔：頂板スラブに鉄筋露出
- ・ U43 人孔：人孔ブロックのズレ、人孔立上げ部に鉄筋露出
- ・ U44 人孔：人孔内に土砂堆積

今回点検を行った人孔は、人孔立上げ部の鉄筋露出や軽微なものであるが、人孔内に亀裂やクラックが大半の人孔から確認された。頂板スラブが欠落し、鉄筋が露出しているものや浸入水が噴出している等の異常については、点検直後に報告を行ったが、改めて調査を行い、修繕等の対策を行う必要がある。

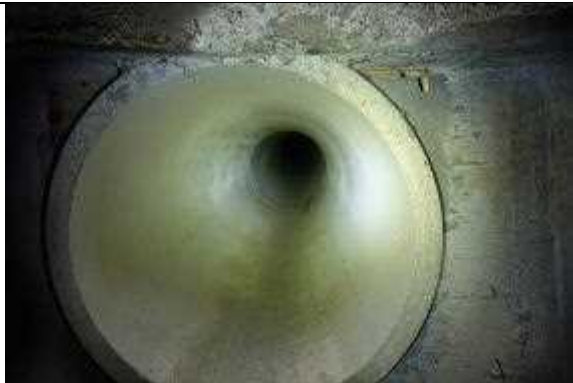
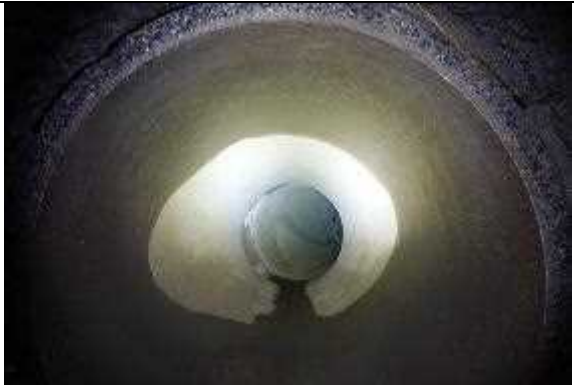
| <p>斜壁部 鉄筋露出 クラックあり</p> | <p>頂板スラブ 鉄筋露出</p> |
| <p>人孔内 下流管口 隙間あり</p> | <p>上流管口①</p> |

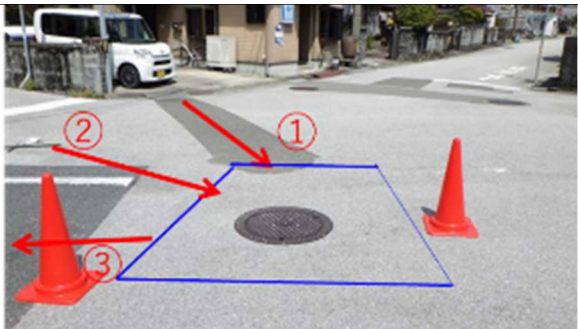
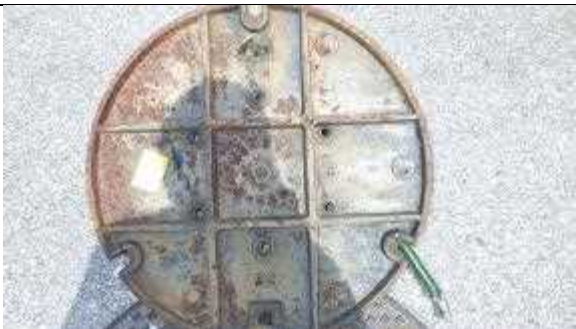
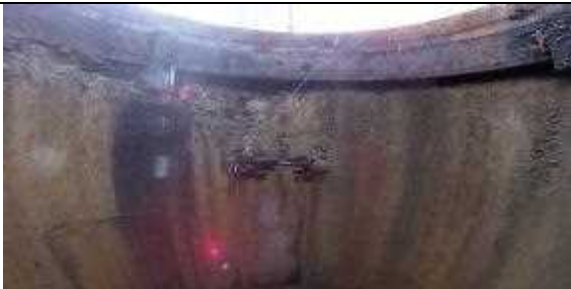
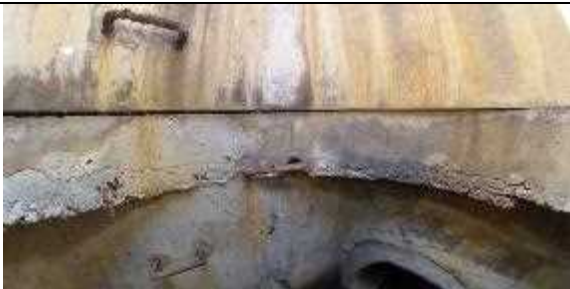
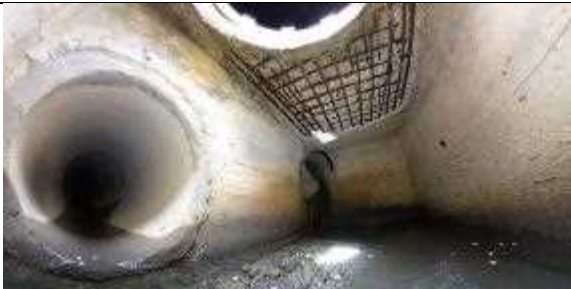
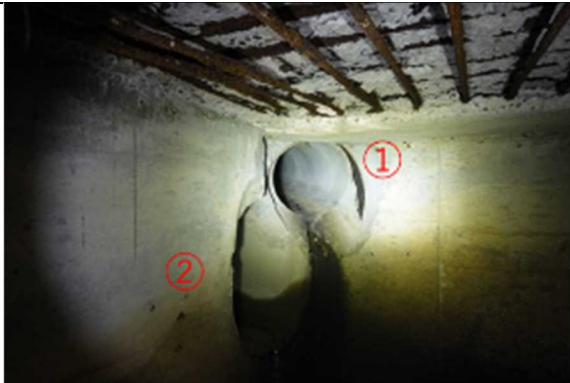
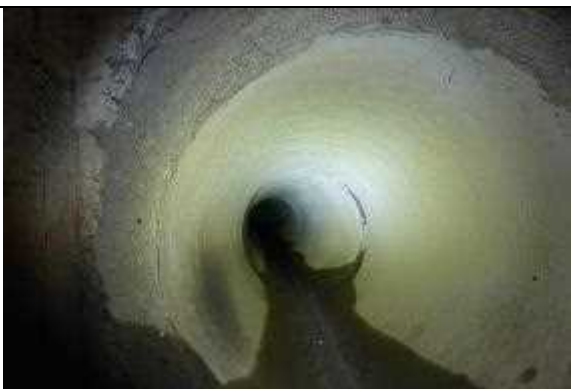
| <p>足掛金物 発錆 部分欠損</p> | <p>頂板スラブ クラックあり</p> |
| <p>頂板スラブ 欠落 鉄筋露出</p> | <p>側溝取込管口① 上流管口②</p> |
| <p>下流管口③クラックあり</p> | |

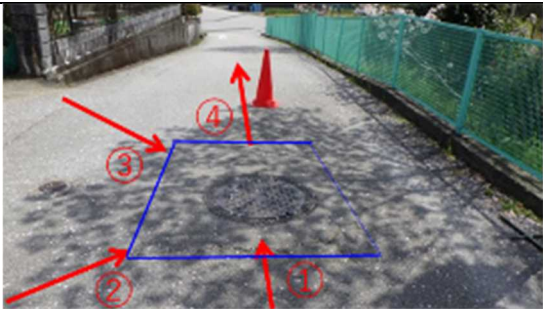
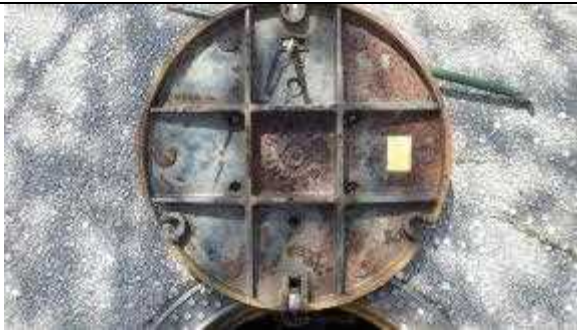
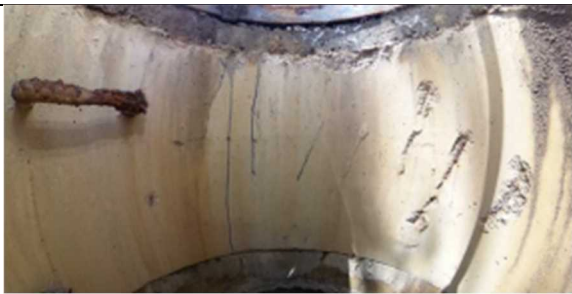
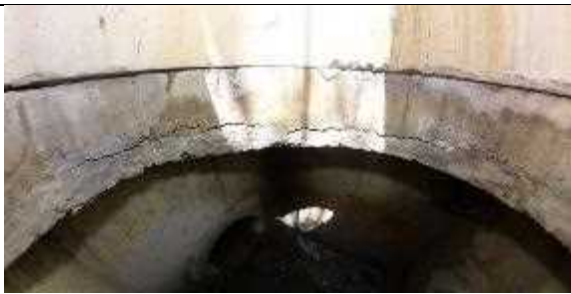
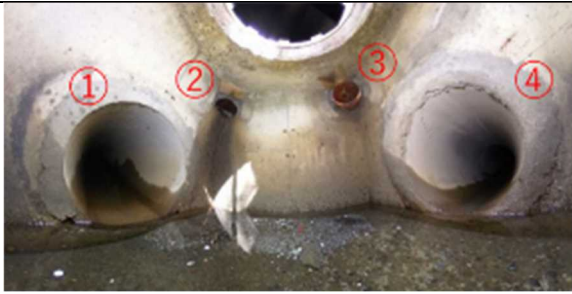
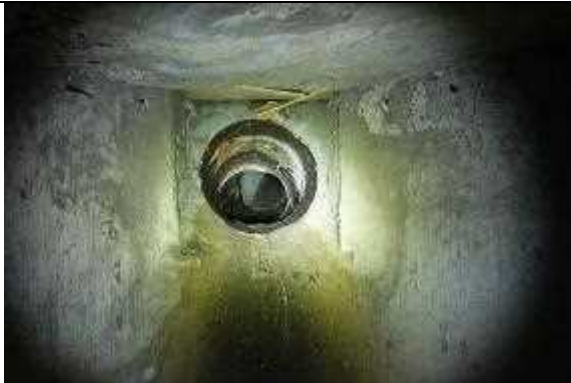
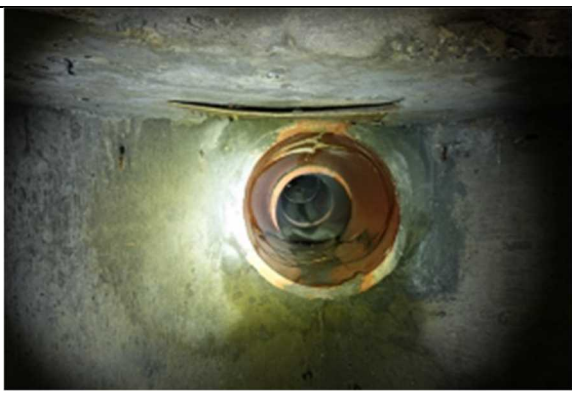
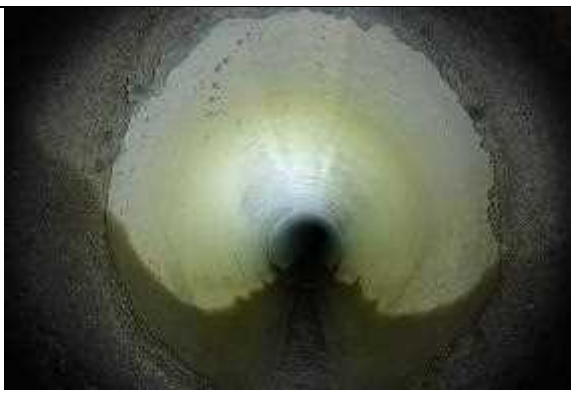
| <p>斜壁部 鉄筋露出</p> | <p>頂板スラブ クラックあり</p> |
| <p>人孔内</p> | <p>取込管口②全体亀裂 脱落</p> |
| <p>取込管口③全体に亀裂</p> | <p>下流管口④</p> |

また、側溝等の取込管について、強引に人孔接続しているために人孔側の破損や接続管自体の破損が多く確認されたため、併せて調査を行う必要がある。

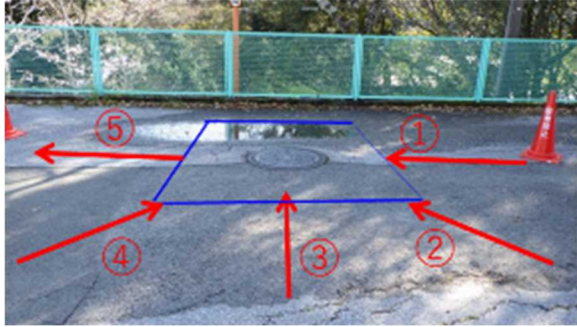
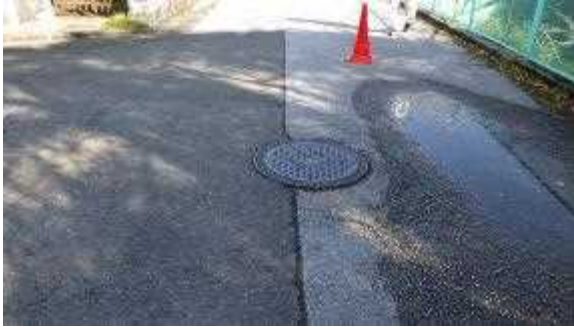
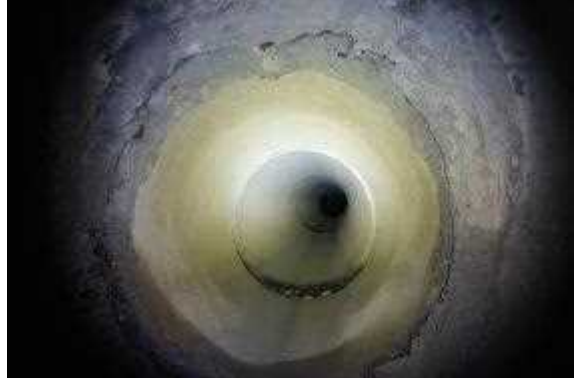
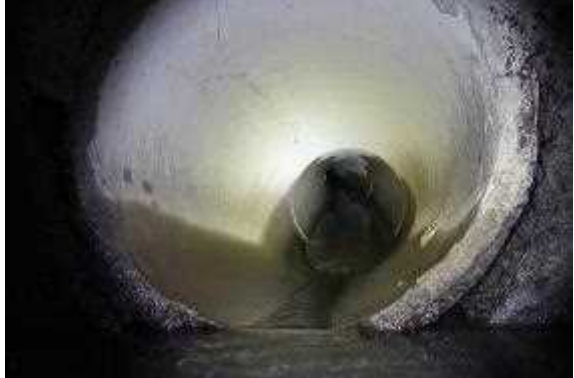
| 入船排水区 U31 人孔 | 路面状況 段差・水溜り |
| マンホール蓋 | 頂板スラブ クラックあり |
| 上流管口③継手部隙間あり | 下流管口⑤管口隙間、管内クラックあり |

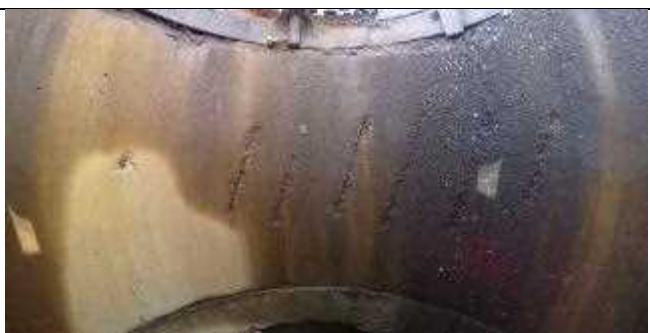
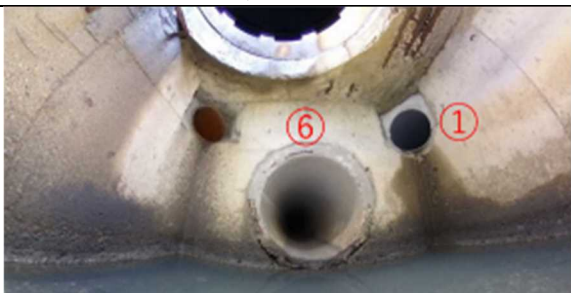
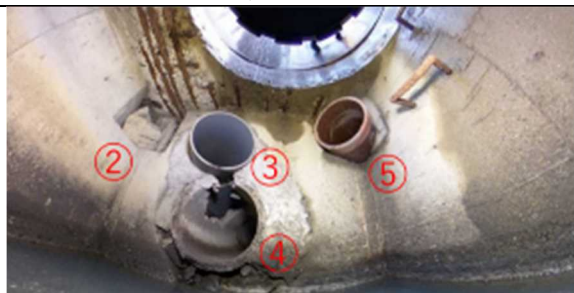
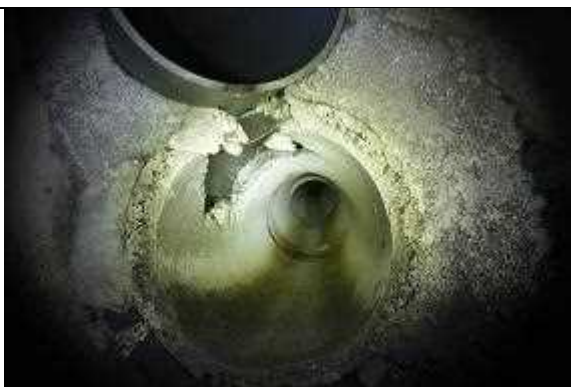
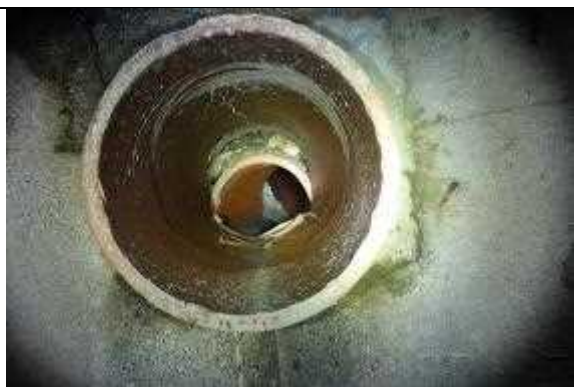
| 斜壁部 鉄筋露出 | 頂板スラブ 鉄筋露出 |
| 上流管口④欠落 | 取込管口⑤ズレ |

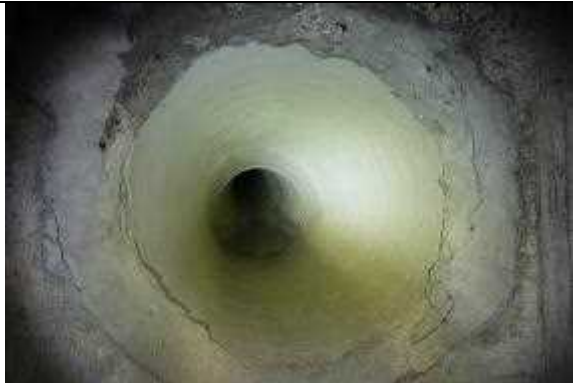
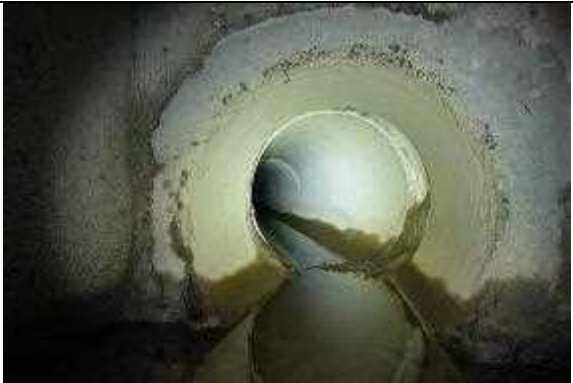
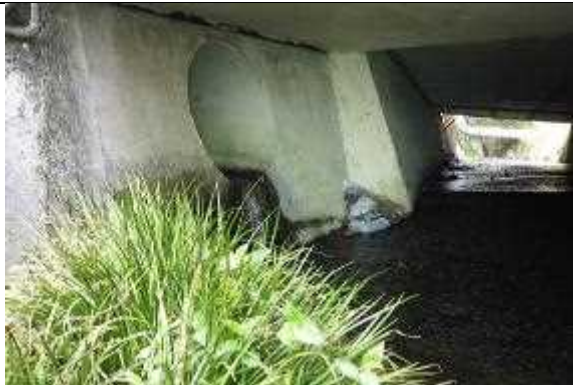
| 立上げ部 鉄筋露出, 頂板スラブ クラック | 人孔内 |
| 上流管口① | 下流管口②継手部ズレ |

- ・ U45 人孔：人孔立上げ部に鉄筋露出、下流管口継手にズレ
- ・ U46 人孔：頂板スラブに鉄筋露出
- ・ U47 人孔：開孔不可
- ・ U48 人孔：人孔立上げ部に亀裂、クラックあり
- ・ U49 人孔：人孔にクラックあり、管内に堆積物あり
- ・ U50 人孔：人孔立上げ部に鉄筋露出
- ・ U51 人孔：頂板スラブにクラックあり
- ・ U52 人孔：取込管口に隙間、取込管継手のズレ

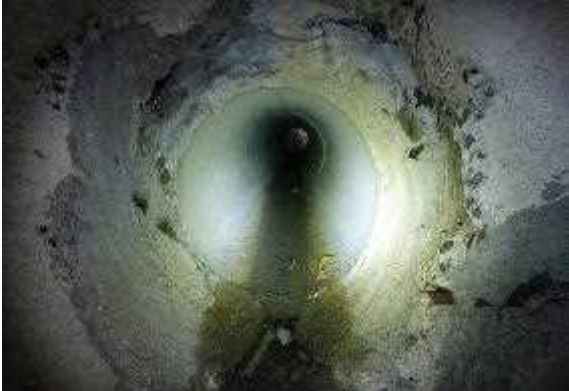
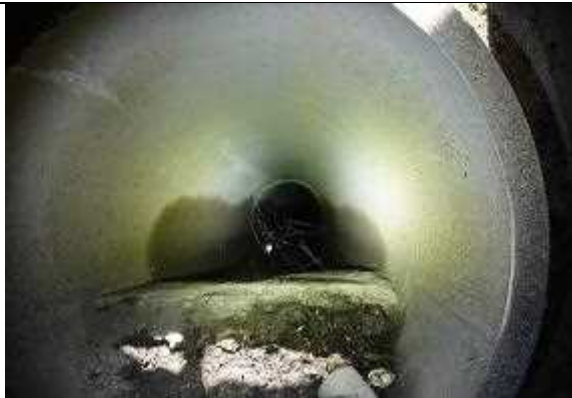
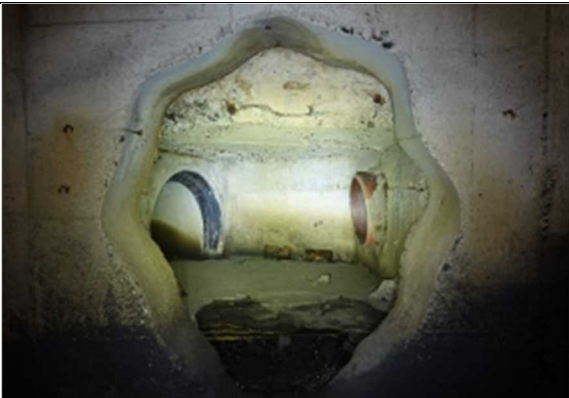
| 上流管口②クラックあり | 下流管口⑤ |

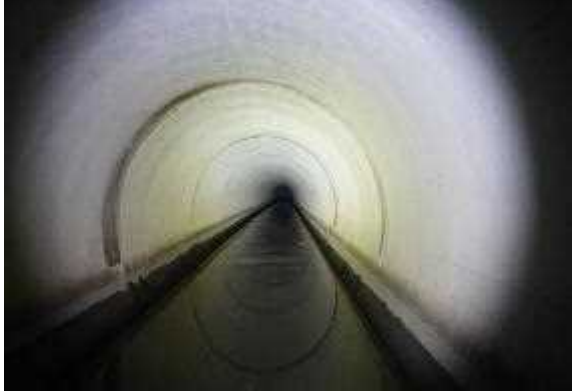
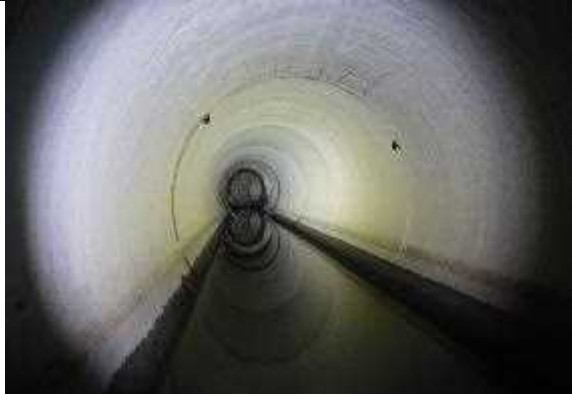
| 斜壁部 鉄筋露出 | 頂板スラブ 浸入水にじんでいる状態 |
| 人孔内 | 上流側 クラックあり |
| 下流側 クラックあり | |

- ・ U53 人孔：開孔不可
- ・ U54 人孔：人孔立上げ部に鉄筋露出
- ・ U55 人孔：浸入水（流れている状態）
- ・ U56 人孔：開孔不可
- ・ U57 人孔：浸入水（にじんんでいる状態）

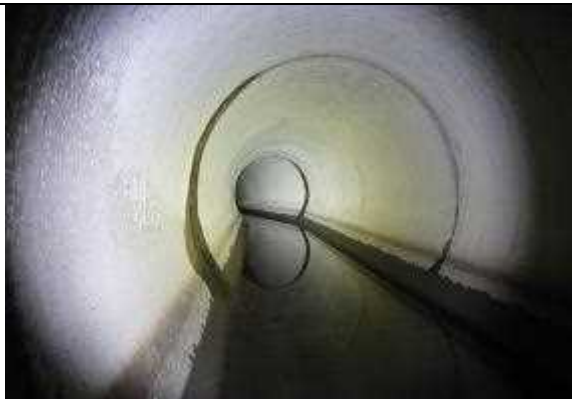
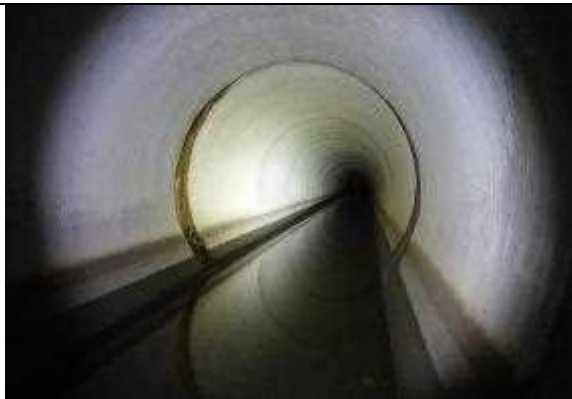
| 調整コンクリート クラックあり | 斜壁部 クラックあり |
| 直壁部 浸入水流れている状態 | 浸入水流れている状態、クラックあり |

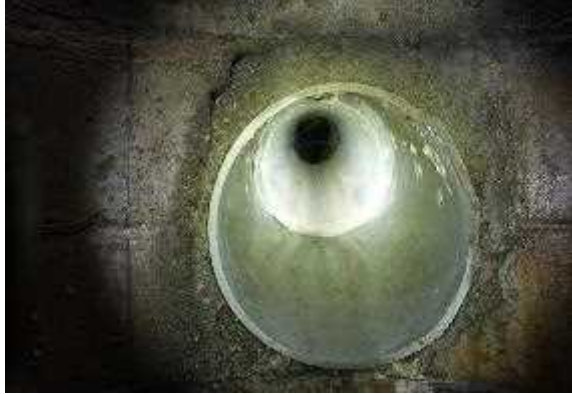
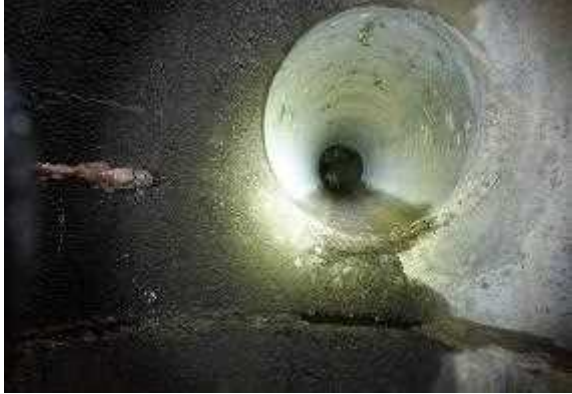
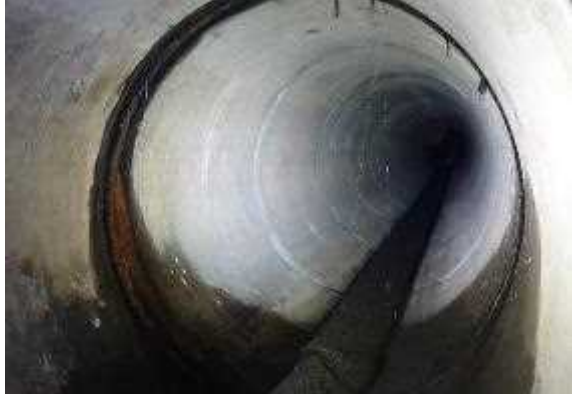
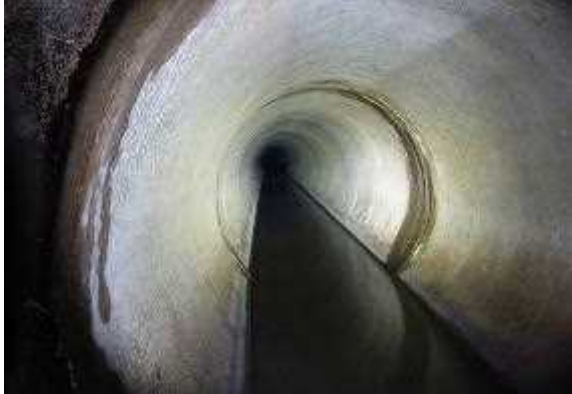
| 上流（本線）管口③ 浸入水噴出ている状態 | 下流管口④ |

- ・ U58 人孔：浸入水（にじんでいる状態）
- ・ U59 人孔：浸入水（噴出している状態）
- ・ U60 人孔：取込管口にクラックあり

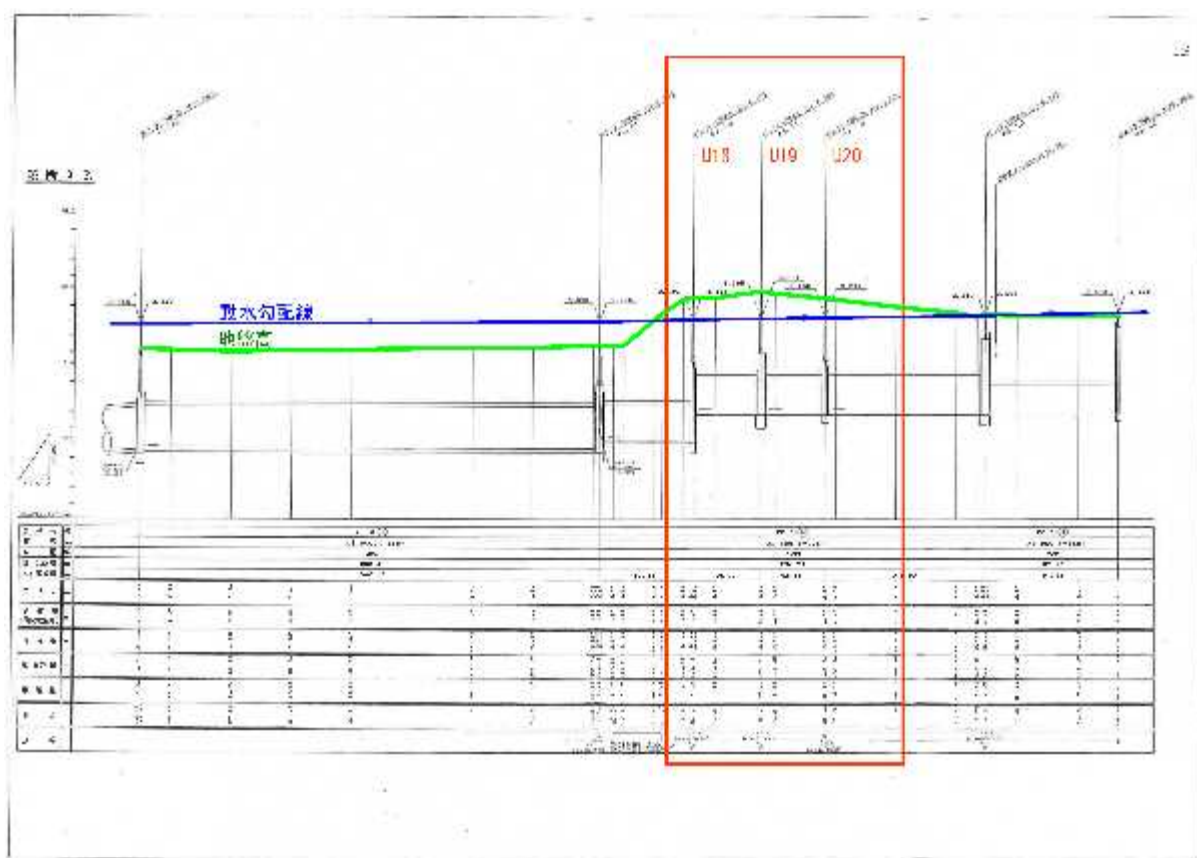
図 5-8 対象路線縦断面図 (多ノ郷排水区)

上記の通り、当該路線の U18～U20 人孔部において、設計計画上の水位は、地表面以下であることを確認した。従って、U18～U20 は設計上、マンホール蓋のボルト固定を行う必要はない。

但し、巡視・点検時、計画水位以上の滞水があったため、大雨後など溢水リスクが高まる際には巡視を行うこととする。
