須崎市公共下水道施設等運営事業

すさき家パートナー会議資料

(令和3年6月度)

株式会社クリンパートナーズ須崎

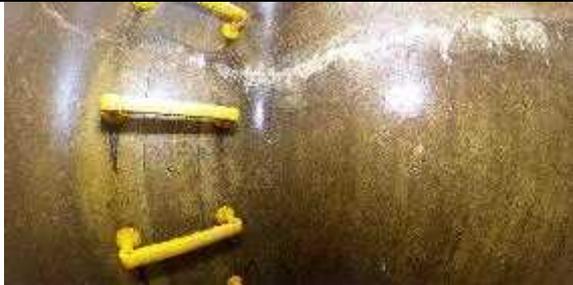
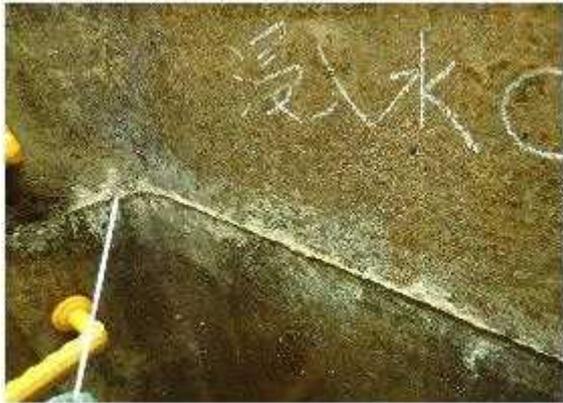
5-0-7 路線 S24 人孔 (H29 人孔調査 判定緊急度Ⅲ)	
直壁 - 躯体目地 浸入水 (にじんんでいる状態)	
今回点検	H29 調査

5-0-7 路線は、前月の大雨後の巡視において、管路上の道路に段差が生じていたため、該当箇所（S24～S25）の人孔点検を行った。人孔内からは、人孔躯体目地と管口からの浸入水を確認したものの、道路の凹みの原因と考えられる著しい異状は確認できなかった。

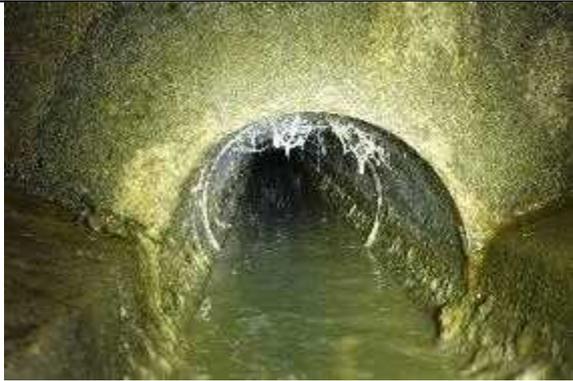
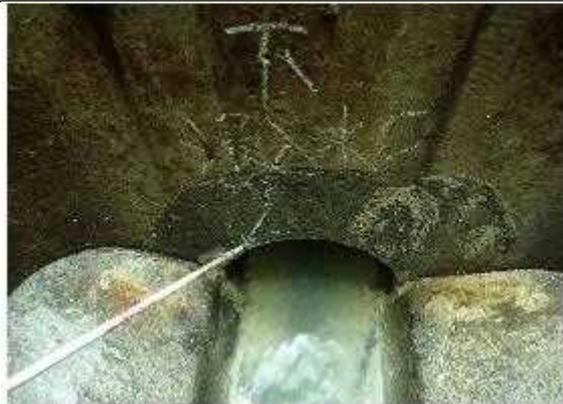
下流管口 浸入水 (にじんんでいる状態)	
今回点検	H29 調査

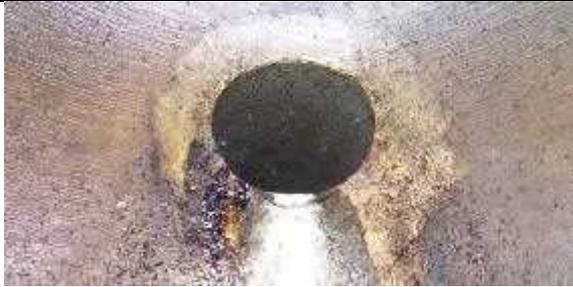
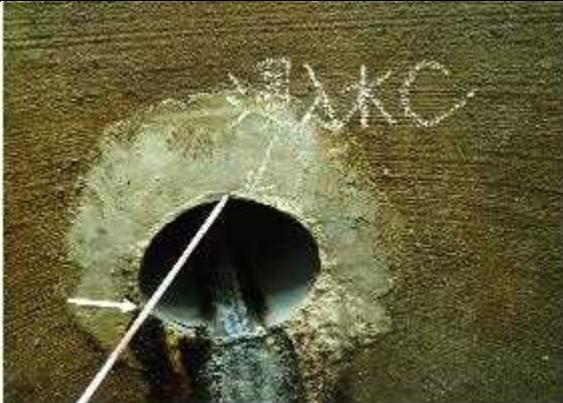
5-0-7 路線 S25 人孔 (H29 人孔調査 判定緊急度Ⅲ)	
上流管口 浸入水 (にじんんでいる状態)	
今回点検	H29 調査

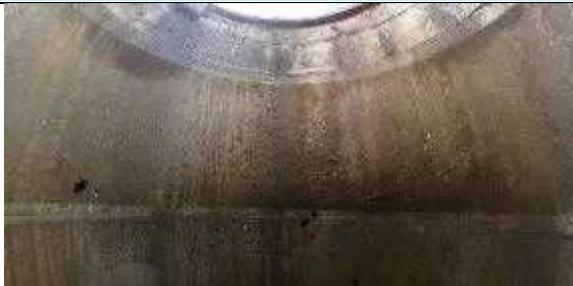
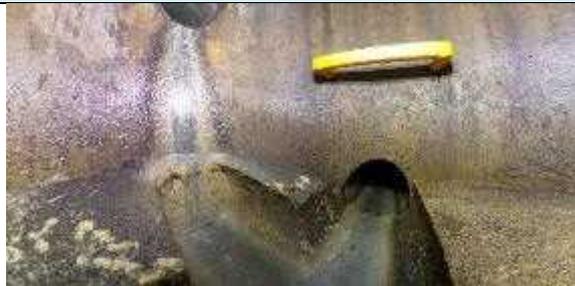
5-9-1-1 路線 S177 人孔 (H29 人孔調査なし)	
斜壁 表面荒れ	管取付壁 表面荒れ

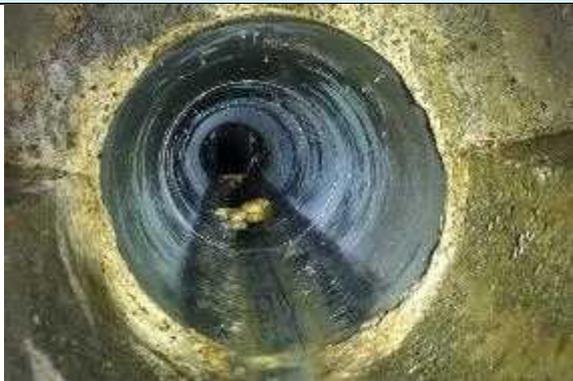
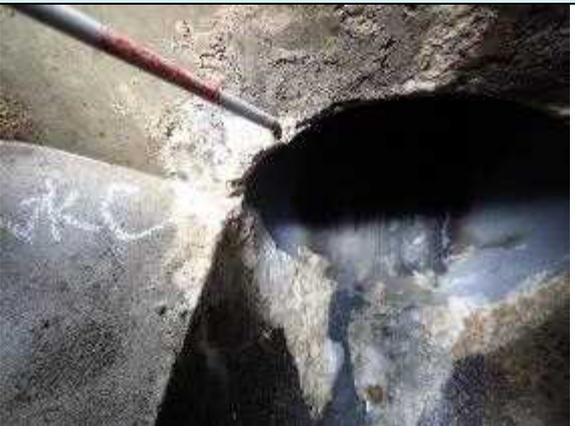
5-9-1-1 路線 S189 人孔 (H29 人孔調査 判定緊急度Ⅲ)	
上流管口 浸入水 (にじんんでいる状態)	
今回点検	H29 調査

その他路線のマンホール内部の異状として、劣化進行は確認されなかったが、H29 年調査時と同程度もしくは軽度の管口浸入水を確認した。

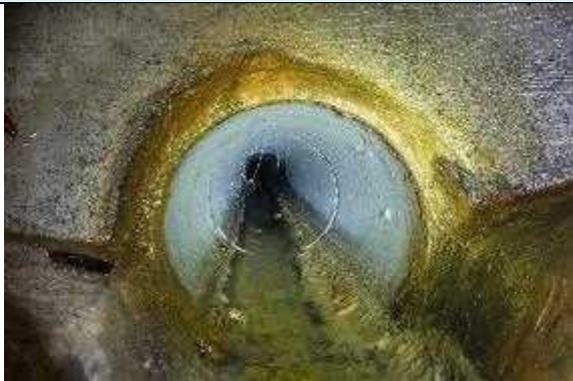
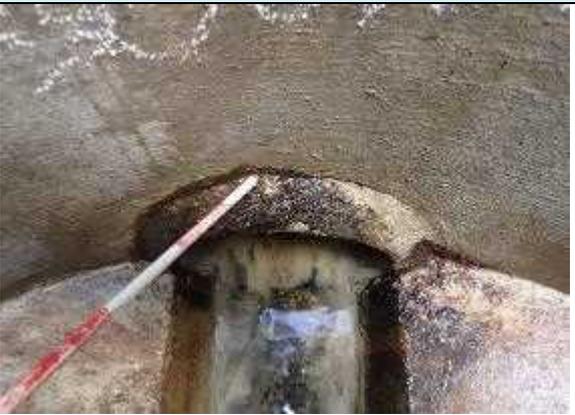
5-11-1 路線 S240 人孔 (H29 人孔調査 判定緊急度Ⅱ)	
上流管口 浸入水 (にじんんでいる状態)	上流管口 浸入水 (流れている状態)
今回点検	H29 調査

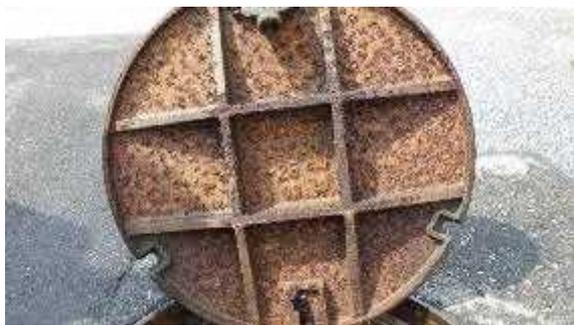
<p>須崎西部排水区 6-R65 人孔 マンホール蓋・受枠 多量発錆</p>	<p>須崎西部排水区 6-R68 人孔 マンホール蓋・受枠 多量発錆</p>

マンホール蓋の錆が多い箇所を特記したが、緊急を要する程度のものではない。

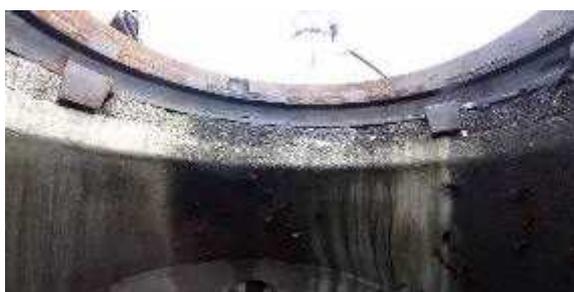
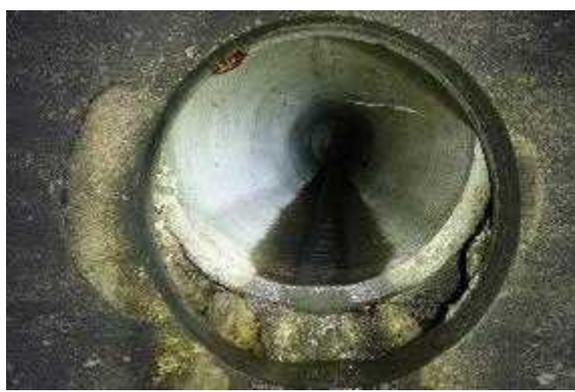
<p>須崎西部排水区 6-R73 人孔</p>	
<p>調整コンクリート 表面荒れ</p>	<p>上流管口 拔出し</p>

6-R73 人孔については、枝線（HP300）の流入管口接続部の抜出しが確認された。点検時に浸入水や土砂の流入は確認できなかったものの、修繕対応の検討が必要である。
