業務件名		須崎市公共下水道施設等運営事業	
日 時		令和 3 年 10 月 20 日 (水)	自 13 : 30 ~ 至 14 : 45
出席者	須崎市建設課 4 名		
	須崎市環境保全課 2 名		
	須崎市農林水産課 1 名		
	(株) クリンパートナーズ須崎 (以下 CPS) 5 名		
打合せ場所		須崎市役所	記録作成者 CPS
資料	・ 令和 3 年 9 月度すさき家パートナー会議資料 (CPS)		
打合せ事項、対策・合意事項等			
令和 3 年 9 月度すさき家パートナー会議

須崎市公共下水道施設等運営事業

すさき家パートナー会議資料

(令和3年9月度)

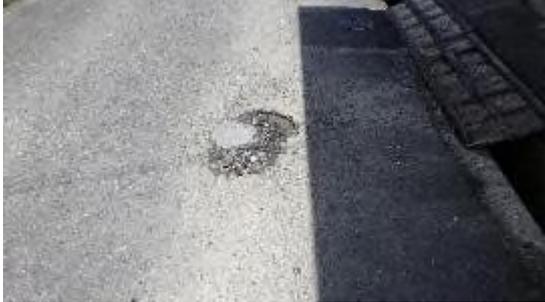
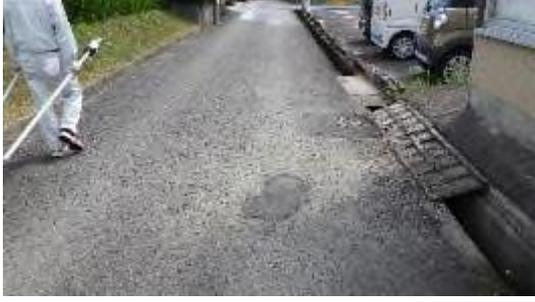
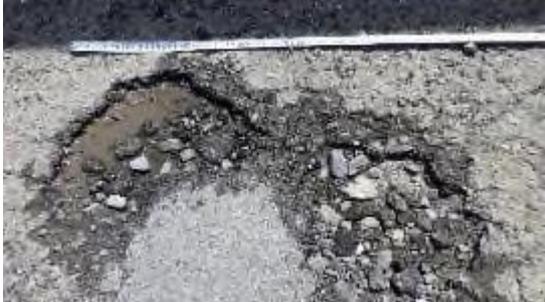
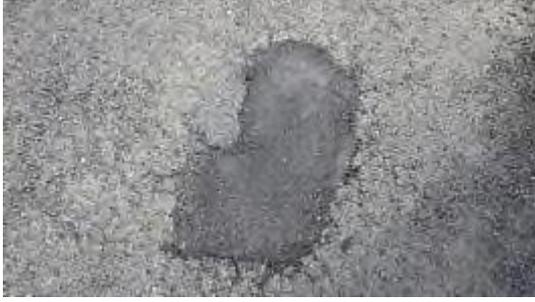
5-0-11 路線（S31～S32） 舗装表面剥離の復旧を確認	
7/19 巡視	10/8 巡視

7 月度報告にて推奨した 5-0-11 路線の路面状況（アスファルト剥離）について、補修を確認した。また、道路のわだち部に段差が生じている 5-5-10a-1 路線及び 5-0-6cS 路線は、大雨時、道路の全幅もしくは半分が水溜りとなっている。

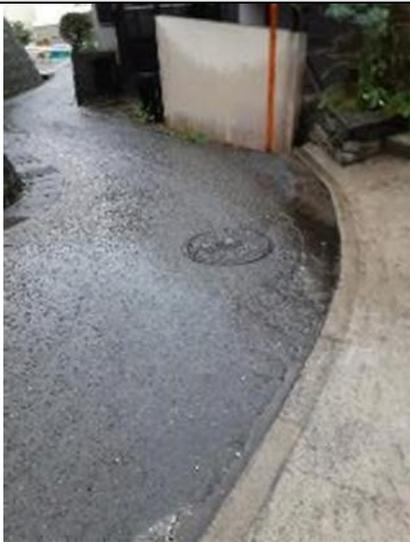
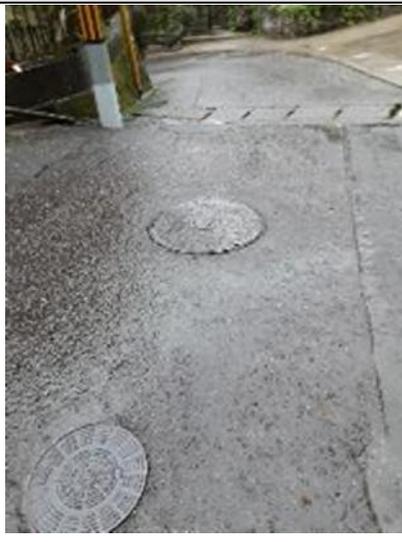
5-5-3-4 路線 (S356～S357) 浸入水報告箇所

8 月度点検にて人孔内の浸入水を確認した 5-5-3-4 路線（S356 及び S357）について、大雨後の路面状況において、陥没の予兆となる異状は確認されなかった。

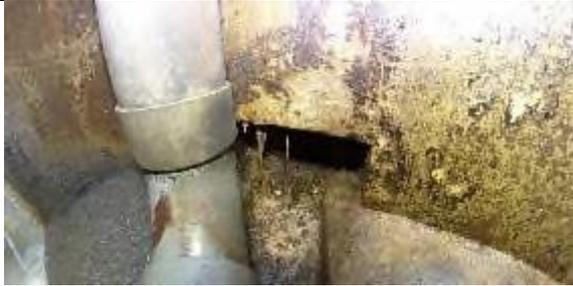
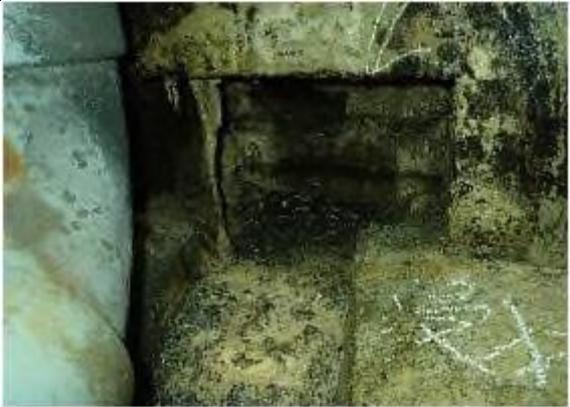
5-0-6cS 路線 S22 人孔 (H29 人孔調査 緊急度Ⅲ)	
今回点検：直壁－浸入水（にじんでいる状態）	H29 調査：直壁－浸入水（にじんでいる状態）

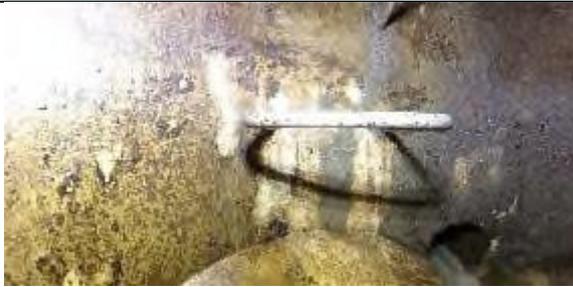
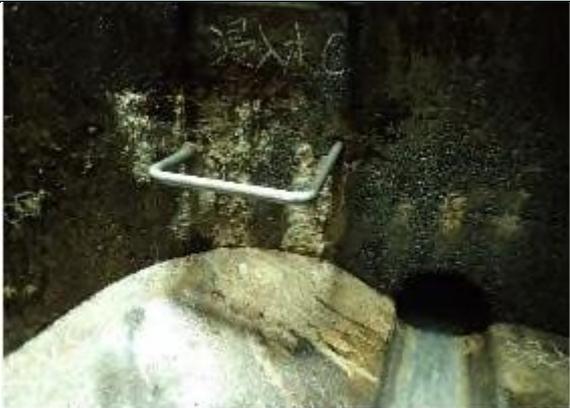
今回点検：直壁－腐食（表面荒れ）	H29 調査：直壁－腐食（表面荒れ）

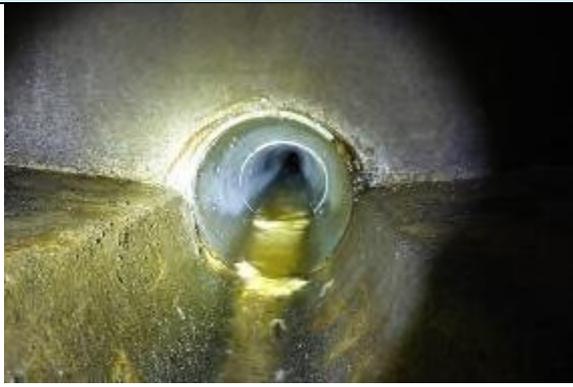
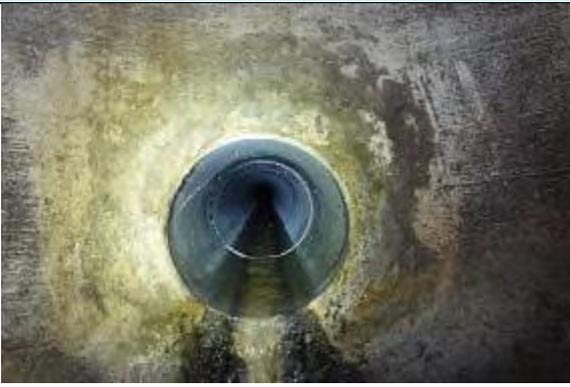
5-0-6cS 路線 S167 人孔 (H29 人孔調査なし)	5-9-5-1-1a-1 路線 S227 人孔 (H29 人孔調査 劣化なし)
下流管口-変形	上流管口-変形

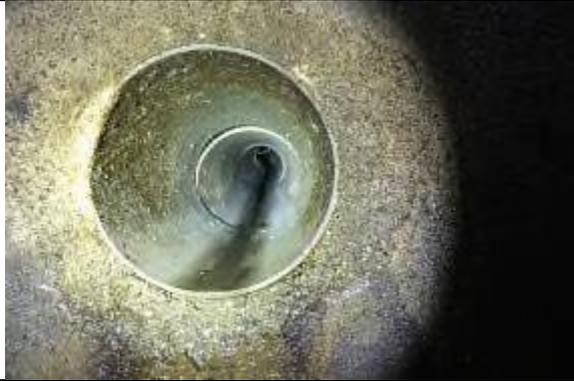
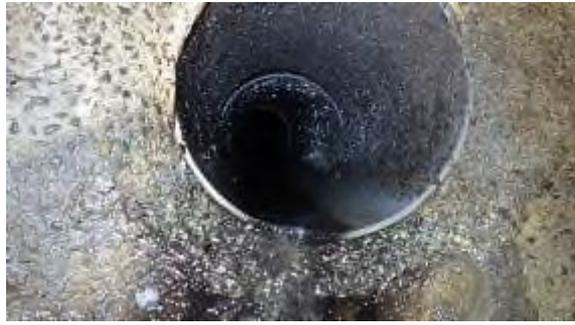
5-9-5-1-1a-1 路線 S230 人孔 (H29 人孔調査なし)	
今回点検：上流管口-変形	R2.6 月点検：上流管口-変形

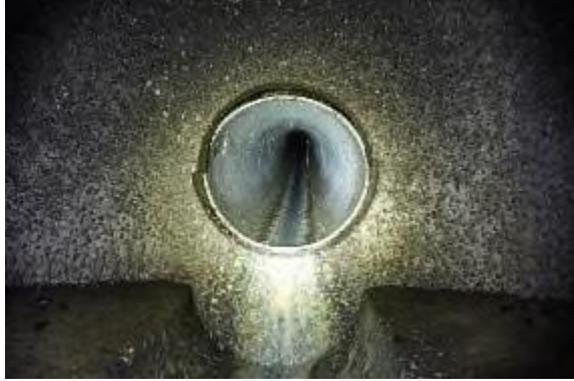
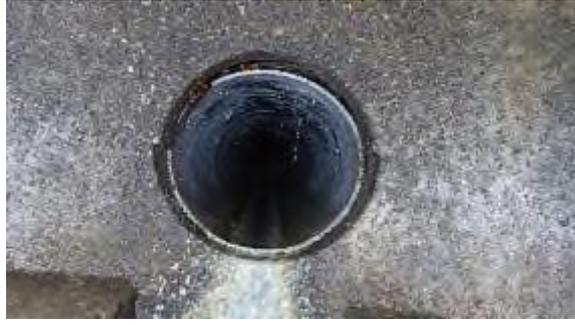
5-5-10a 路線 S310 人孔 (H29 人孔調査なし)	
今回点検：上流管口-隙間・ズレ	R2.8 月点検：管口-隙間・ズレ

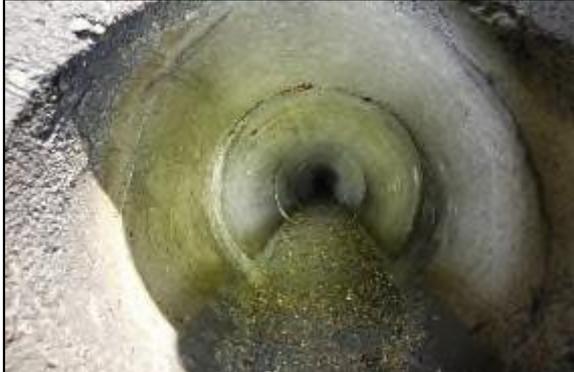
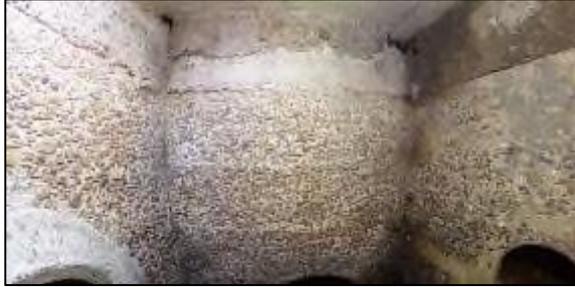
<p>須崎排水区 18-R31 人孔</p>	<p>須崎排水区 18-R41 人孔</p>
<p>下流管口-クラック</p>	<p>直壁-骨材露出</p>

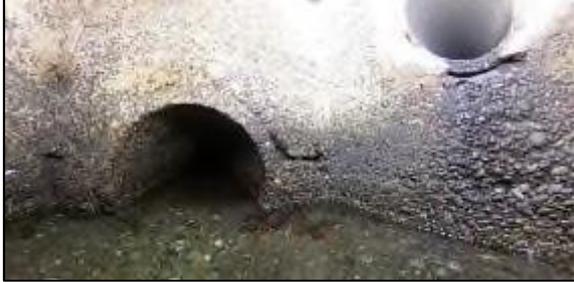
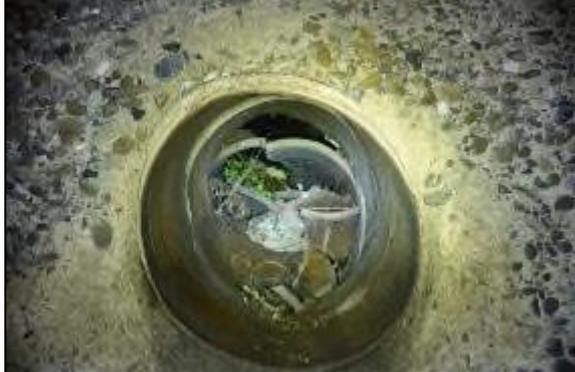
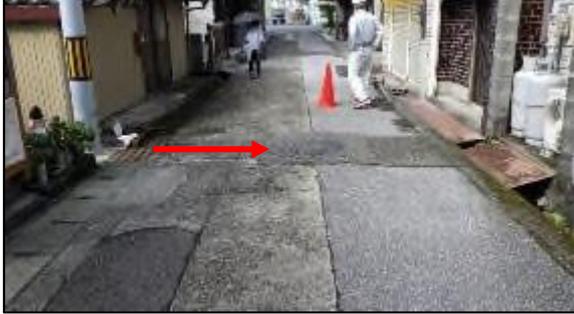
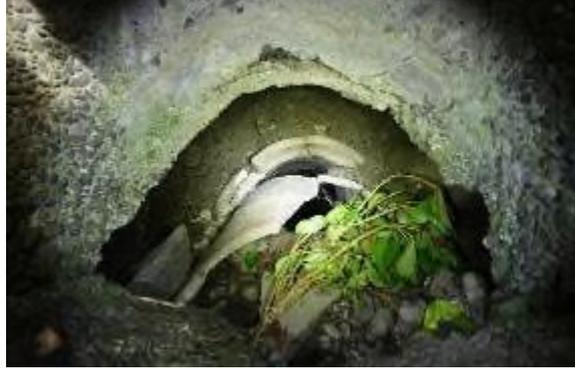
5.雨水管渠			
・ 須崎排水区 13 人孔の巡視・点検を行った。設置後 40 年程度が経過しており、経年劣化による腐食や損傷が顕著であったことを確認した。			
・ 18-R41 人孔に流入する側溝排水管が欠落しており、当該箇所がコンクリート舗装のため、現状路面状況に異常はないが、道路陥没の恐れがあることから、改修あるいは閉塞の検討を推奨されたことを確認した。			
・ 18-R50 人孔は、頂板内壁コンクリートの欠落によって鉄筋が露出している状態であり、車両通行の際に頂板のガタツキによる騒音が発生していることから、修繕・改築の検討を推奨されたことを確認した。 (次項へ続く)

<p>須崎排水区 18-R41 人孔</p>	
<p>直壁-隙間</p>	<p>上流（取込管）管口-管内欠落</p>

<p>路面状況</p>	<p>側溝流出部</p>

側溝からの接続管の破損及び土砂堆積がある箇所については、点検時に接続管の詰まりは確認できなかったものの、修繕対応及び清掃の検討が必要である。

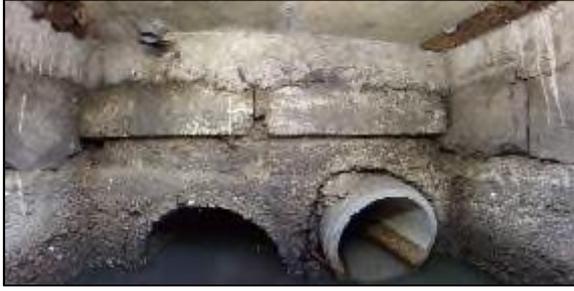
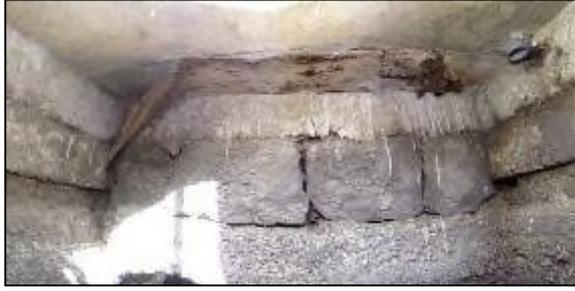
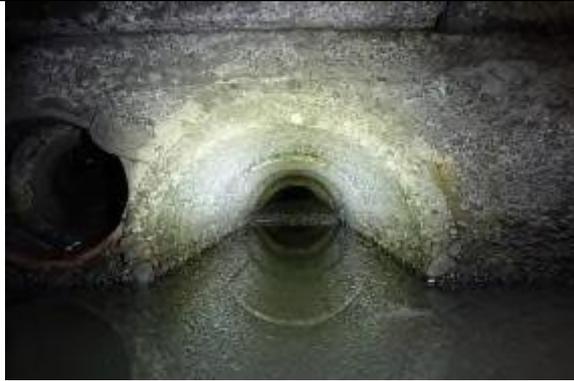
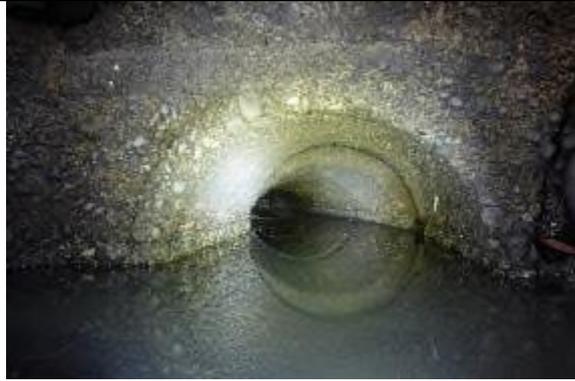
須崎排水区 18-R44 人孔	
直壁-骨材露出	直壁-破損

下流管口-土砂堆積	上流管口-ズレ

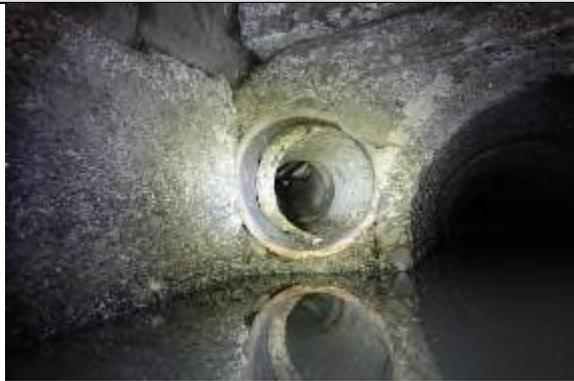
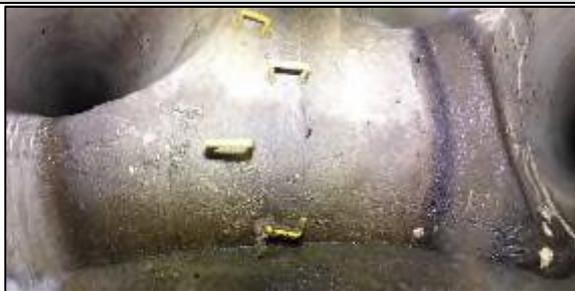
須崎排水区 18-R44 人孔	須崎排水区 18-R48 人孔
上流管口-ズレ	直壁-表面荒れ

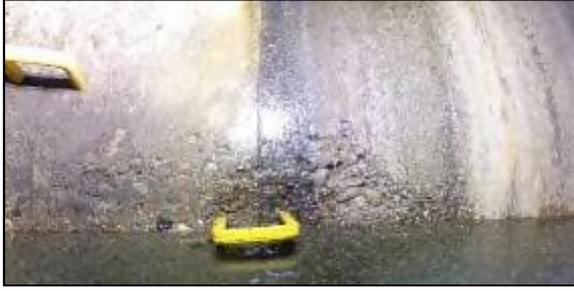
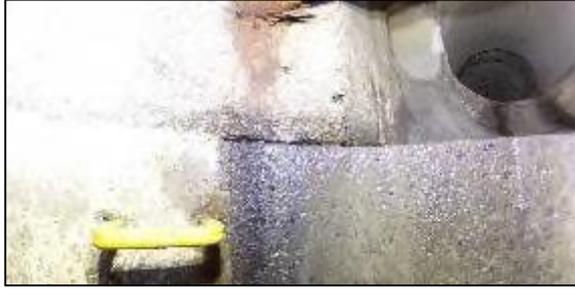
須崎排水区 18-R49 人孔	
直壁-骨材露出	直壁-浸入水（流れている状態）

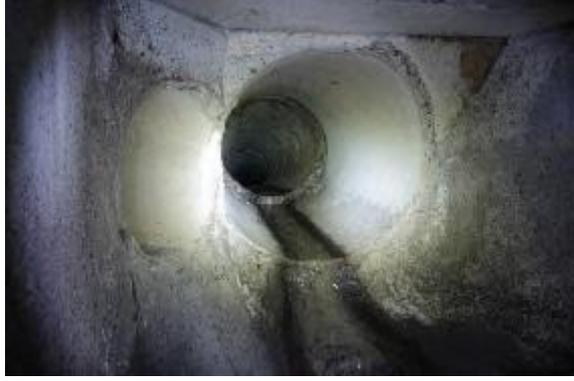
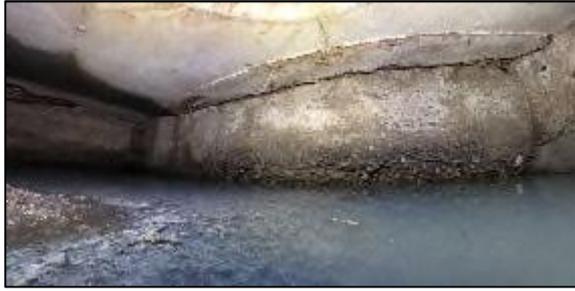
須崎排水区 18-R49 人孔	須崎排水区 18-R50 人孔
上流（取込管）管口-継手ずれ	直壁-骨材露出，隙間

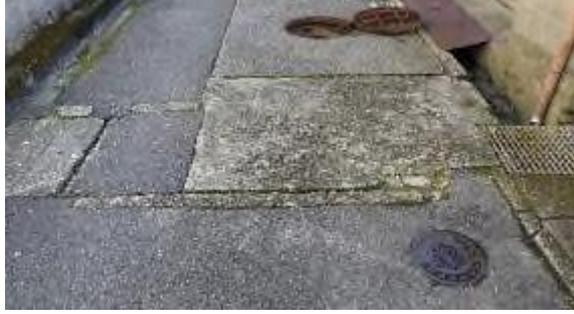
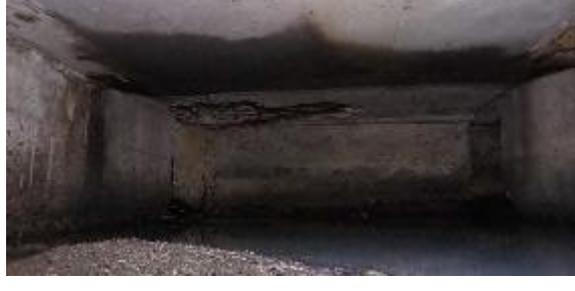
須崎排水区 18-R50 人孔	
路面状況-振動音	頂板-欠落

特に、須崎排水区 18-R50 人孔は、特殊人孔頂板部の欠落があり、鉄筋が露出している状況であった。当該箇所は路面状況において、頂板のガタツキから車両通過時に騒音が発生していることから修繕・改築の検討を推奨する。

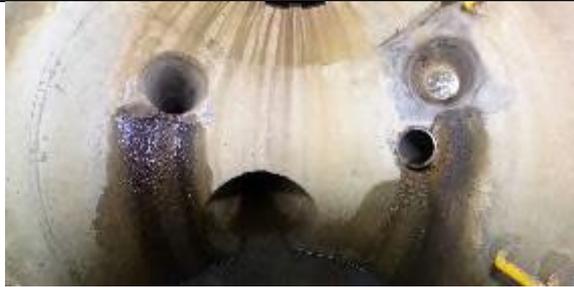
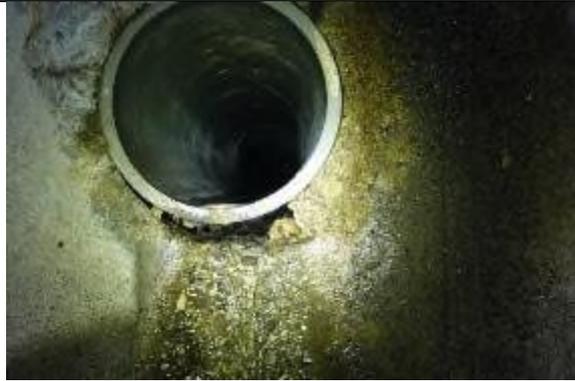
須崎排水区 18-R51 人孔	
直壁-浸入水（流れている状態）	上流管口-浸入水（流れている状態）

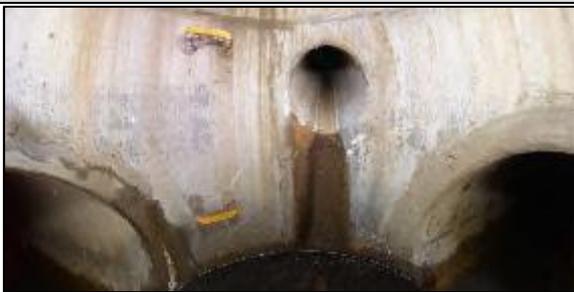
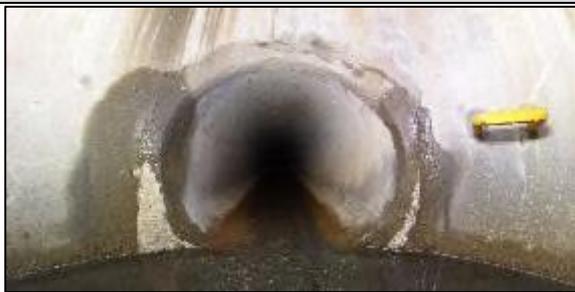
須崎排水区 18-R52 人孔	
直壁-クラック	直壁-浸入水（流れている状態）

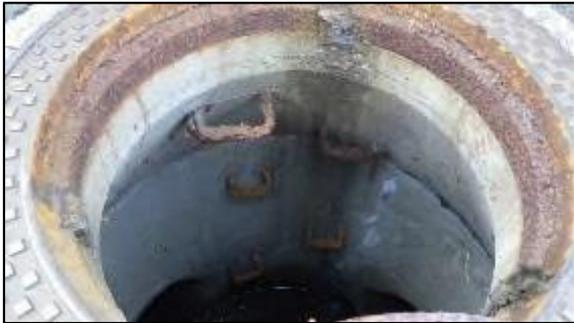
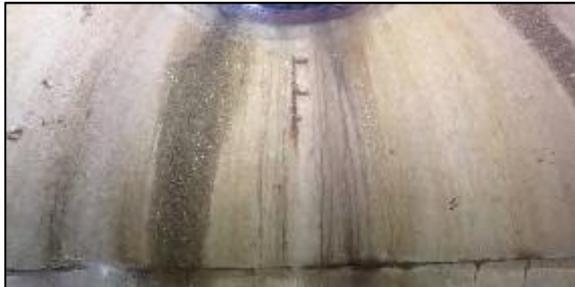
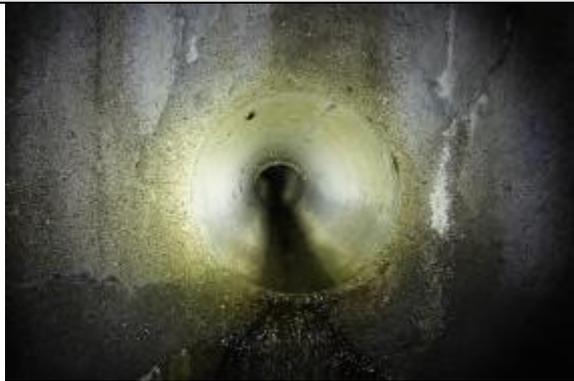
須崎排水区 18-R53 人孔	
足掛金物-鉄筋腐食	斜壁-破損

直壁-浸入水（流れている状態）

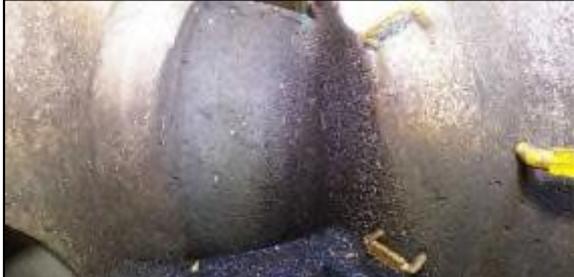
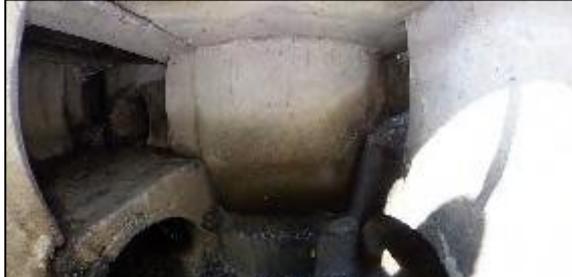
須崎排水区 18-R54 人孔	須崎排水区 18-R55 人孔
直壁-表面荒れ	直壁-クラック

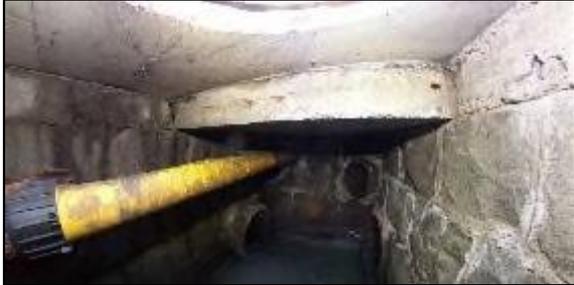
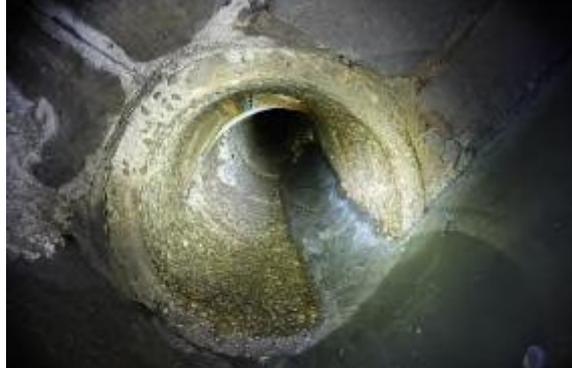
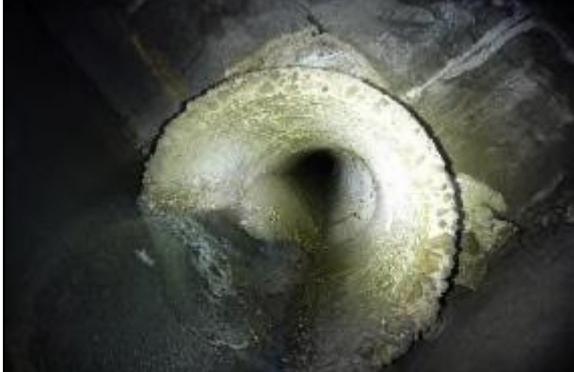
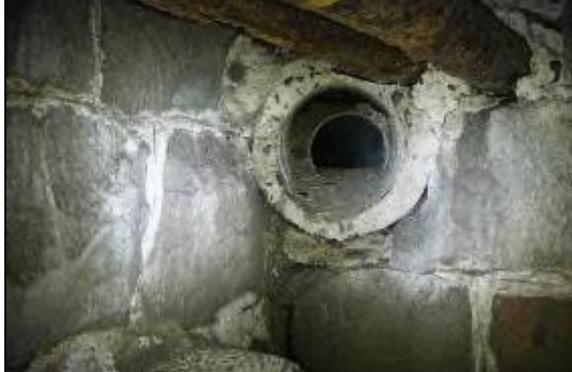
須崎排水区 18-R58 人孔	
躯体-クラック	下流管口-管内突出し

上流管口-土砂堆積	上流管口-土砂堆積
