須崎市公共下水道施設等運営事業

すさき家パートナー会議資料

(令和4年3月度)

令和4年4月20日

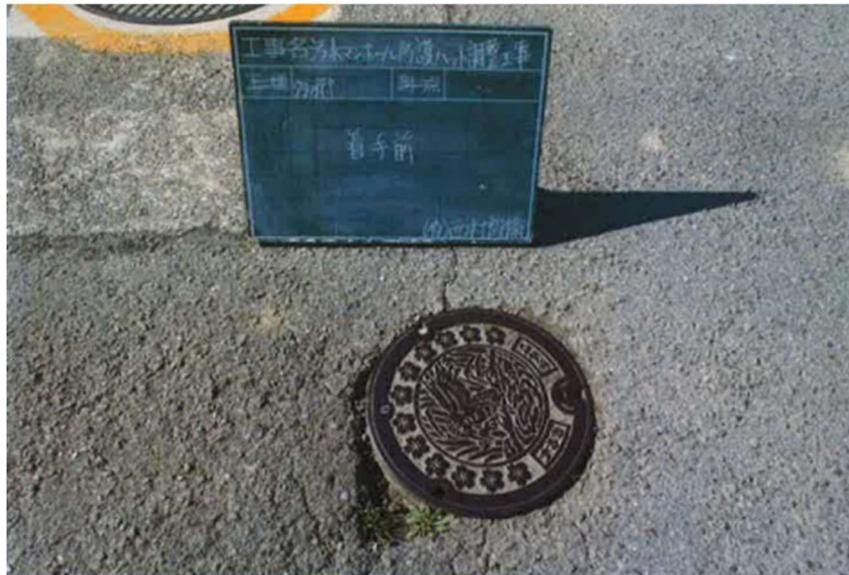
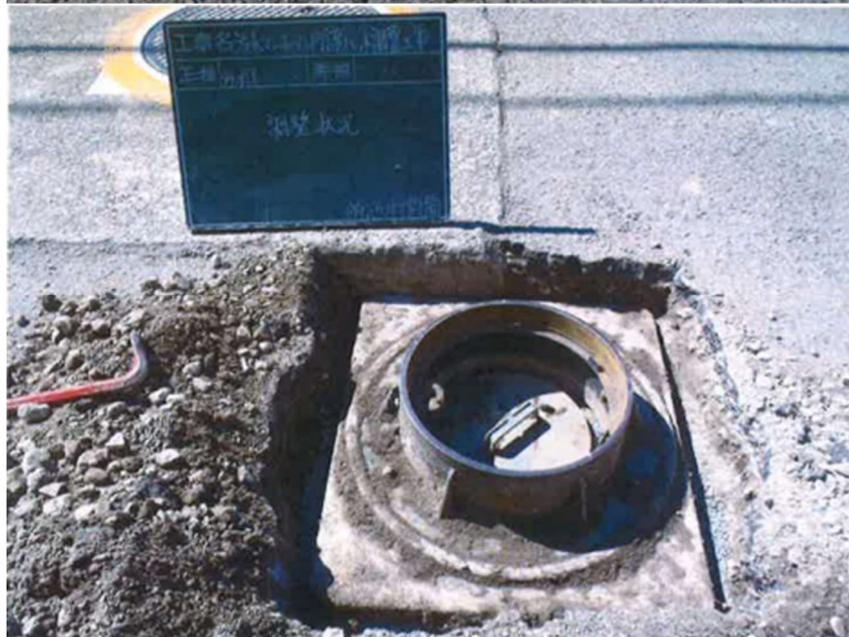
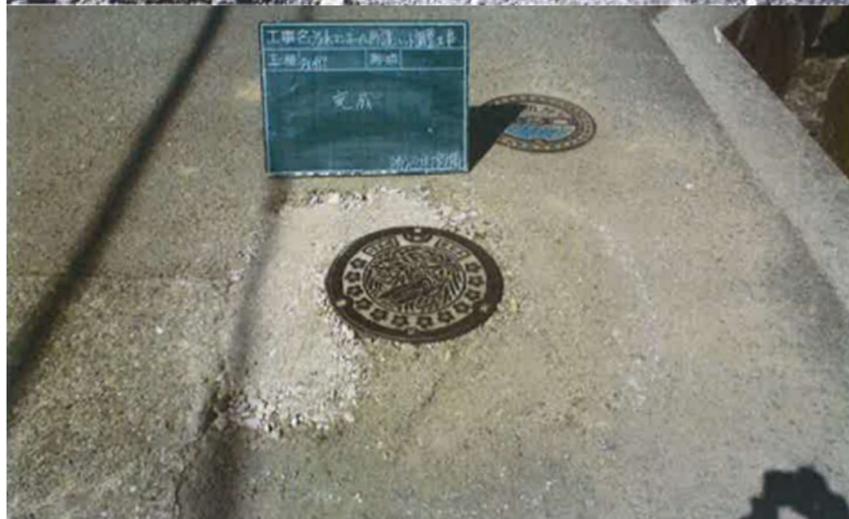
○工事写真

多ノ郷甲 地内の小口径汚水マンホールにおいて、マンホール蓋上に水溜りが発生しており、当該マンホール上に車両が通過した際、沿道住宅の壁に水飛沫が上がっている状況が確認された。道路地表面との擦り合わせの不具合が水溜り発生の原因であると考えられ、今後も同状況となることから、マンホール防護ハットの高さ調整を行う修繕を実施した。

- 【工事名】 汚水マンホール防護ハット調整工事
- 【工事場所】 須崎市多ノ郷甲 地内（下記位置図参照）
- 【履行期間】 令和4年1月17日から令和4年2月28日
- 【作業日】 着工 令和4年2月28日
完成 令和4年2月28日
- 【工事内容】 汚水マンホール防護ハット高さ調整 N=1 箇所

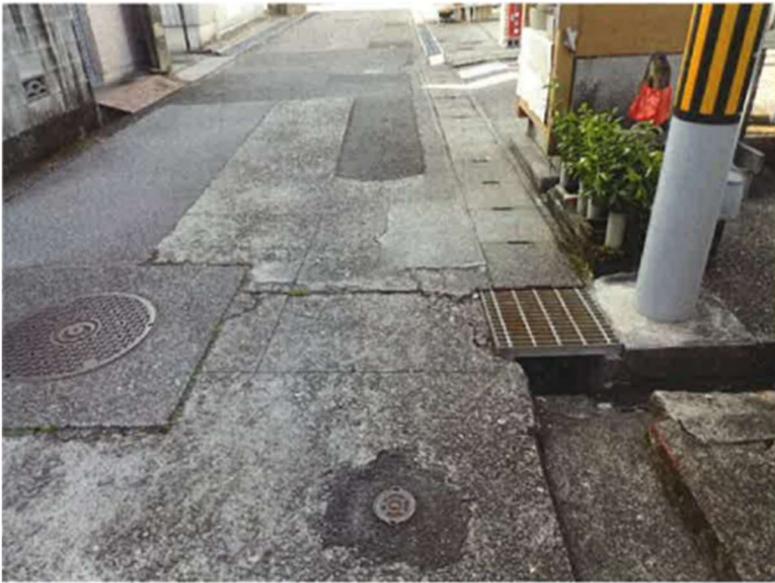
令和3年9月29日に実施したCPS雨水管渠巡視・点検において確認された須崎排水区18-R41人孔流入管渠の破損について、側溝からの流水によって周辺土砂の人孔内流入および道路陥没の起因となる恐れがあることから、当該破損管渠から塩化ビニル製管への布設替えを実施した。

工 種
測 点
施工前

- 【工事名】 青木町浜町線雨水管渠修繕
- 【工事場所】 須崎市新町 地内（下記位置図参照）
- 【履行期間】 令和4年3月17日から令和4年3月22日
- 【作業日】 着工 令和4年3月19日
完成 令和4年3月19日
- 【工事内容】 雨水排水側溝取込管渠布設替え VUφ200 N=1 箇所

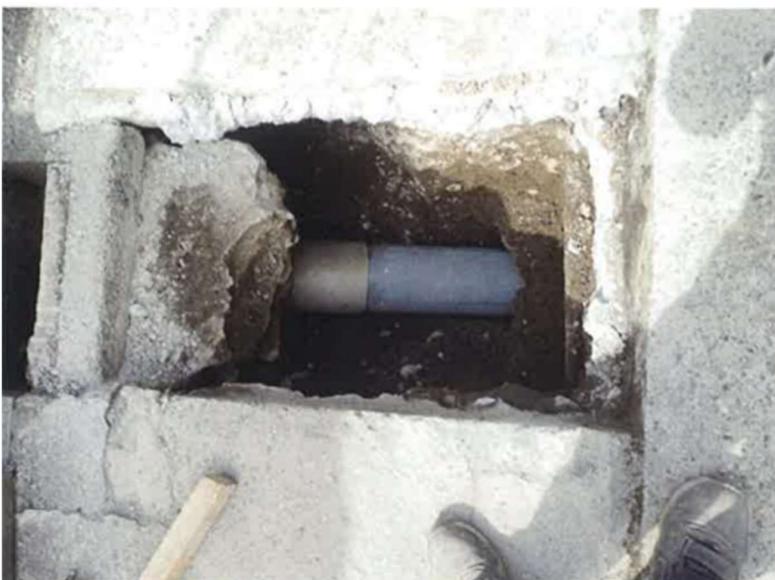
工 種
測 点
VU φ 200配管状況

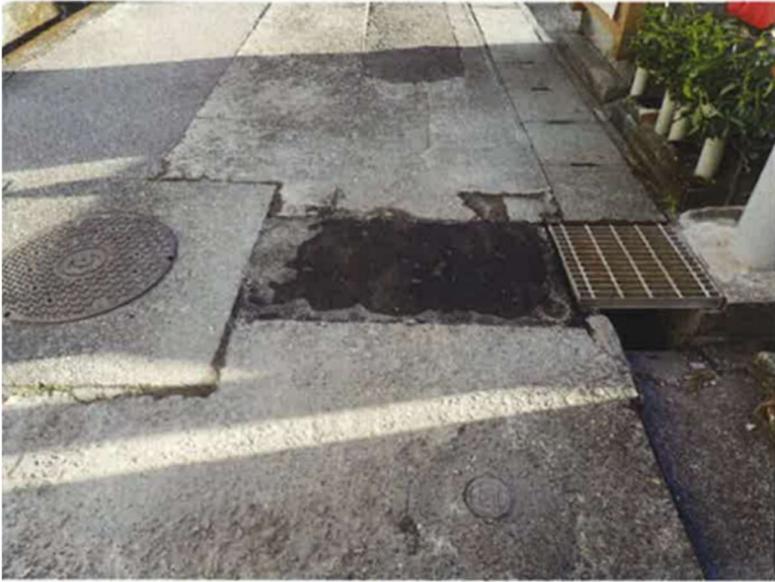
工 種
測 点
完了
