議 事 録

須崎市公共下水道施設等運営事業

すさき家パートナー会議資料

(令和4年7月度)

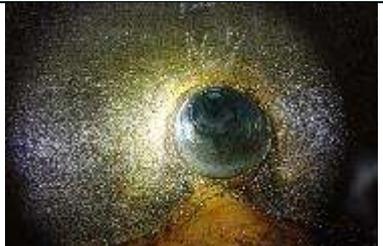
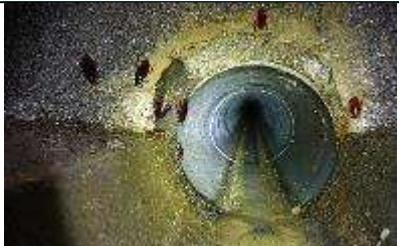
管口・管内		
S353 浸入水・油脂付着	S371 浸入水

マンホール本体及び管口・管内の異状として、経年劣化による表面荒れと浸入水を確認した。

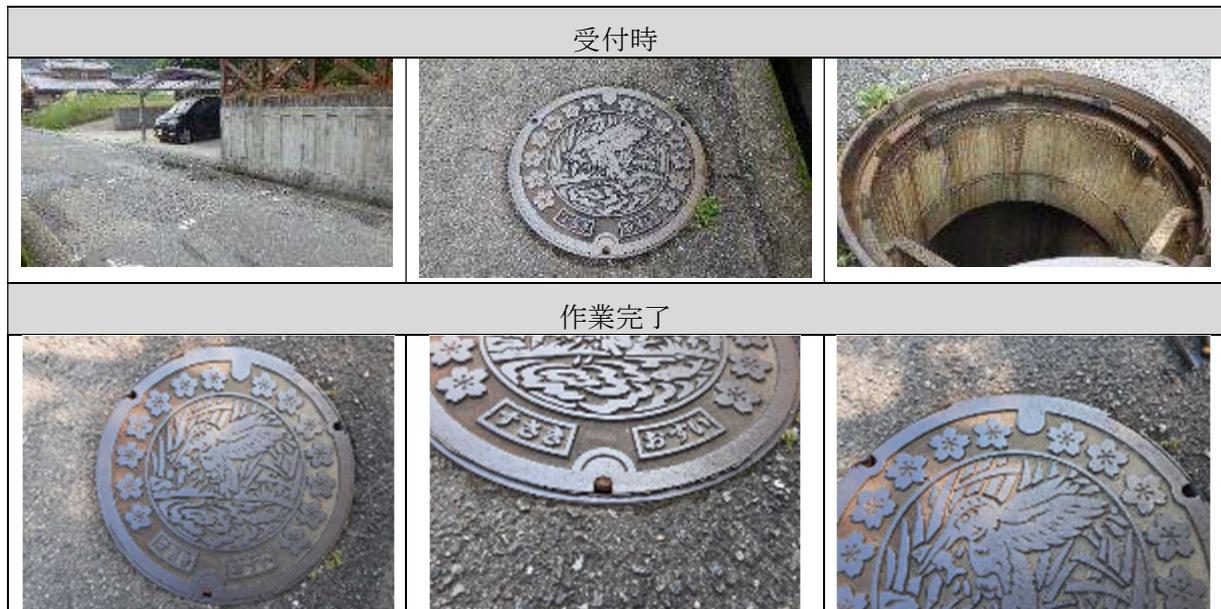
6月22日 大間本町地内の汚水マンホール（S189）にて、蓋のガタツキによる異音が発生しているとの連絡を建設課から頂き、現地確認を行った。

7月26日 建設課ご協力のもと、緩衝材の取付を実施した。当日中に作業完了し、異音は解消した。但し、応急処置対応のため、経過観察し、修繕検討する。

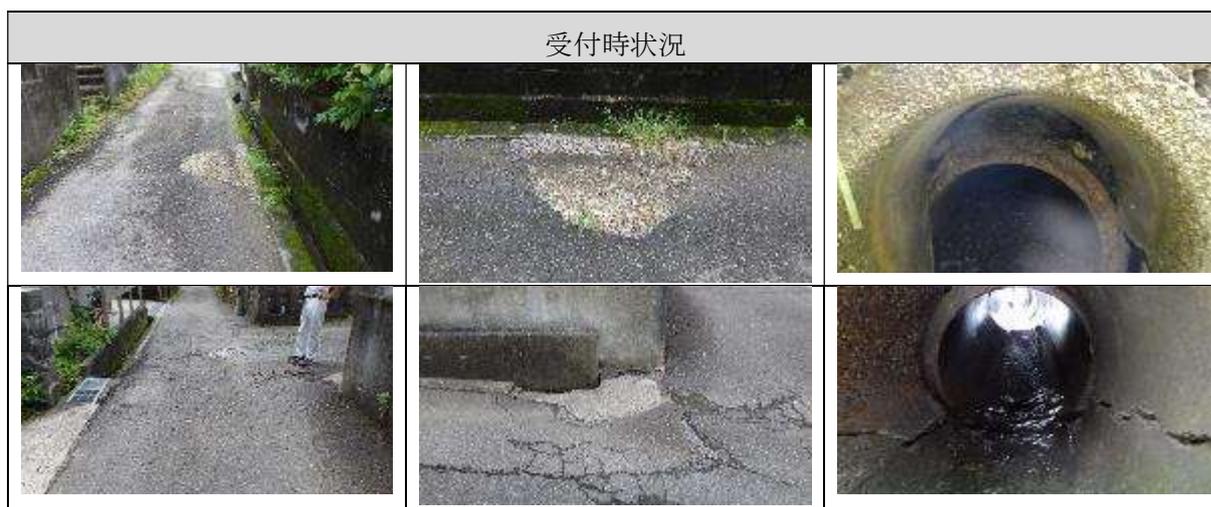
① 山手町 21 号線雨水横断管破損

7月6日 大間本町地内の道路側溝周辺にて、流入管（HPφ300mm）の破損による道路陥没の危険性があるとの連絡を建設課から頂き、現地確認を行った。

当該側溝付近では、土被りが非常に浅いため、流入管が破損していることから、現状の HPφ300mm から道路用側溝（300mm×300mm）への改築を予定する。

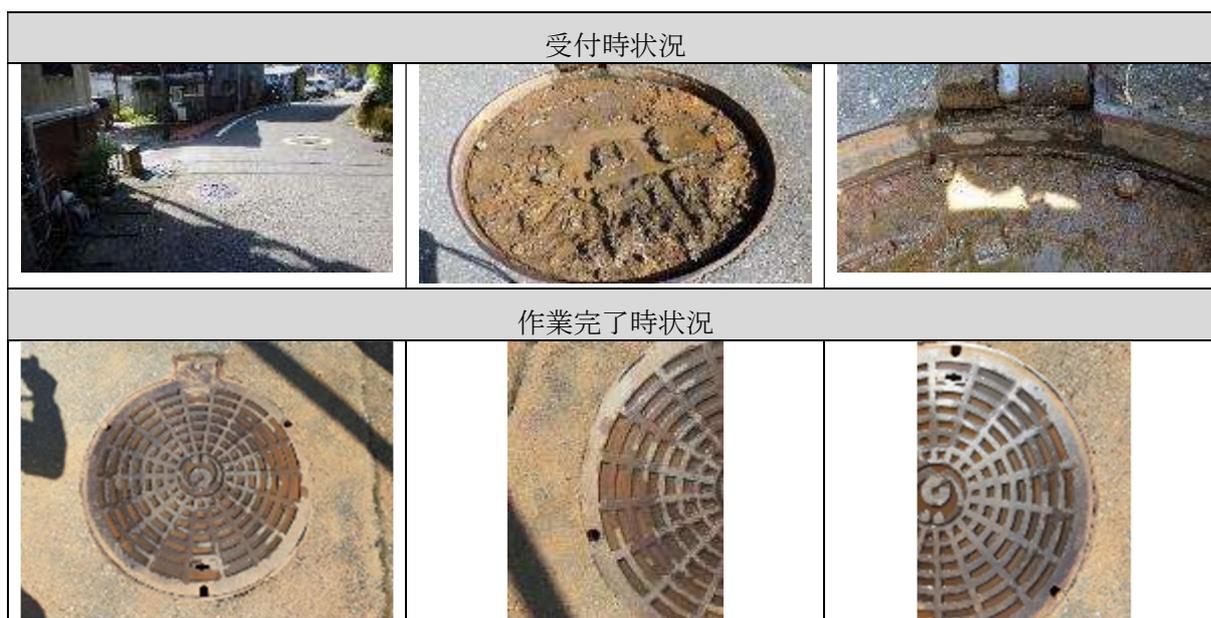
② 西糺町 雨水圧力マンホール蓋ガタツキ

7月20日 西糺町地内の雨水マンホール（MHNo.7-R8）にて、蓋のガタツキによる異音が発生しているとの連絡を建設課から頂き、現地確認を行った。

7月26日 建設課ご協力のもと、内蓋の洗浄と緩衝材の取付を実施した。当日中に作業完了し、異音は解消した。但し、応急処置対応のため、経過観察し、修繕検討する。
