| 議 事 録 | | | |
| 業務件名 | | 須崎市公共下水道施設等運営事業 | |

# 須崎市公共下水道施設等運営事業

## すさき家パートナー会議資料

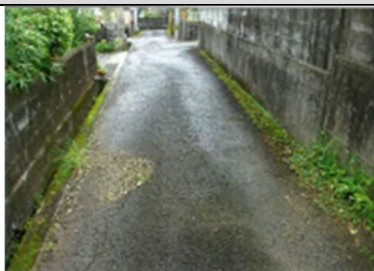
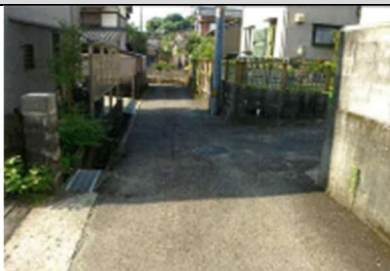
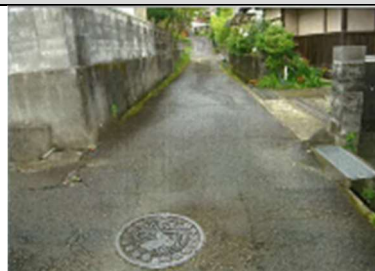
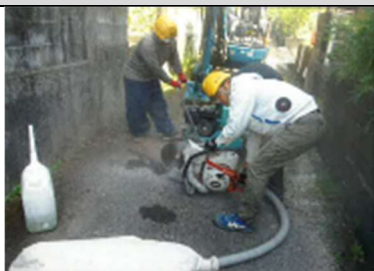
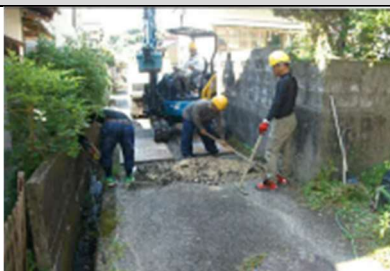
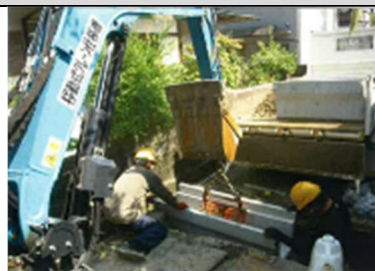
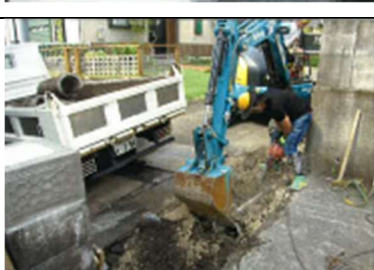
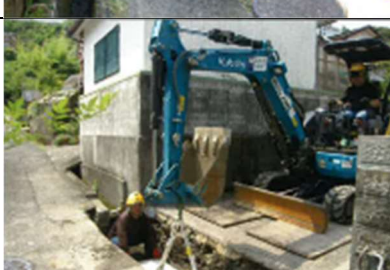
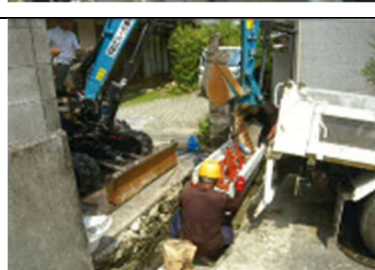
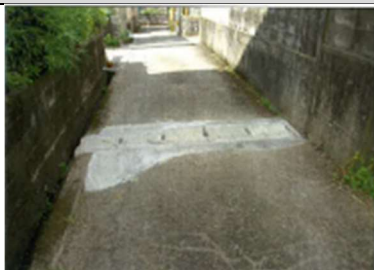
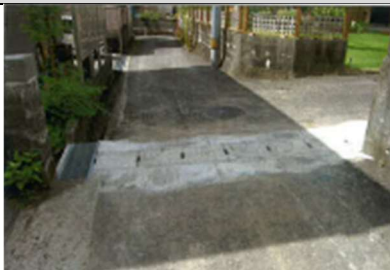
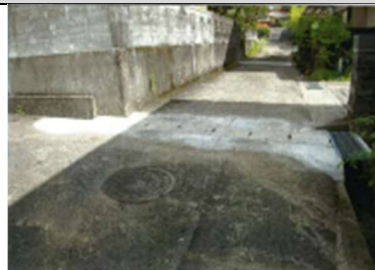
図 5-7 工事位置図

7月6日 大間本町地内の道路側溝周辺にて、流入管（HPφ300mm）の破損による道路陥没の危険性があるとの連絡を建設課から頂き、現地確認を行った。

当該側溝付近では、土被りが非常に浅いため、流入管が破損していることから、現状の HPφ300mm から道路用側溝（300mm×300mm）への改築を実施した。

【工事内容】 雨水排水施設布設替え 道路用側溝 300mm×300mm N=2 箇所

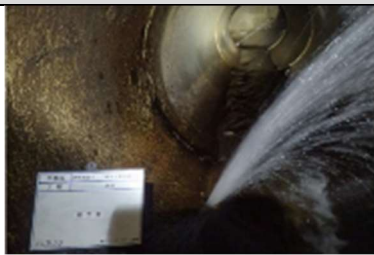
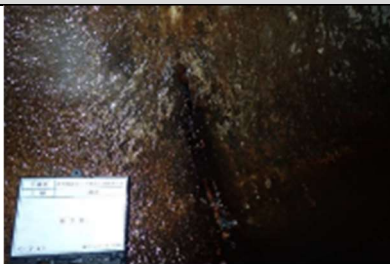
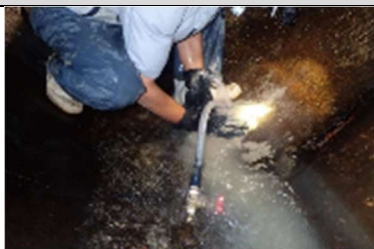
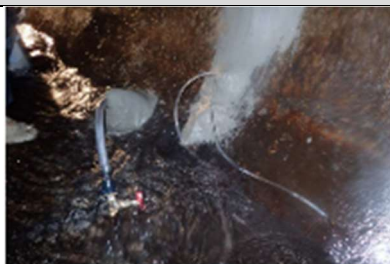
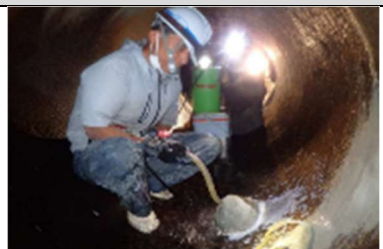
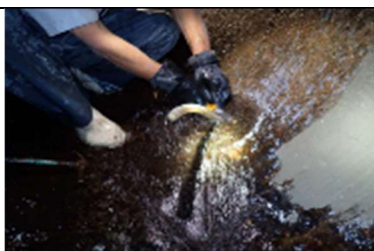
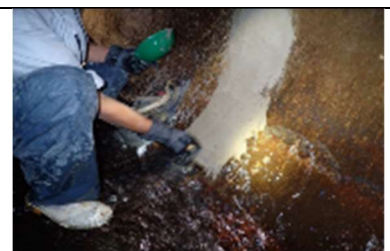
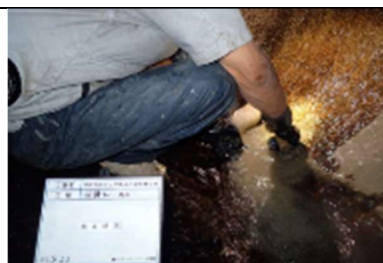
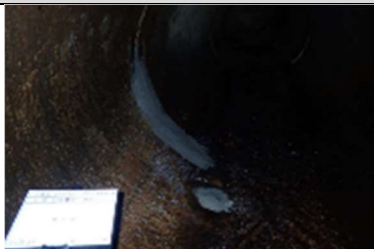
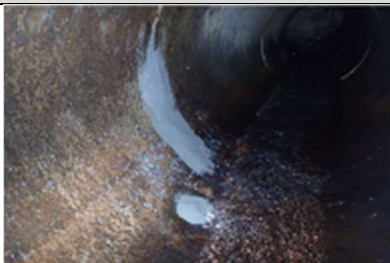
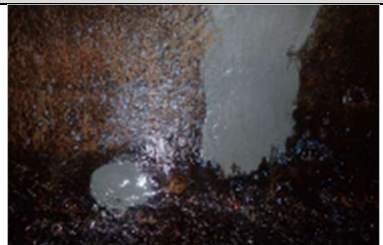
図 5-8 工事位置図

令和4年5月19日に実施したCPS雨水管渠巡視・点検において確認された須崎西部排水区6-R83人孔下流側管渠（HPφ1100mm）の浸入水について、管渠底部から地下水が噴出しており、周辺土砂の管渠内流入および道路陥没の恐れがあることから、当該破損箇所の止水工事を実施した。

また、現地確認にて、直近の管渠継手部からも浸入水を確認したため、併せて止水を行った。

- 【工事場所】 西糺町 地内（下記位置図参照）
- 【作業日】 着工・完成 令和4年8月23日
- 【工事内容】 須崎西部ポンプ場 流入渠 HPφ1100mm N=1 箇所

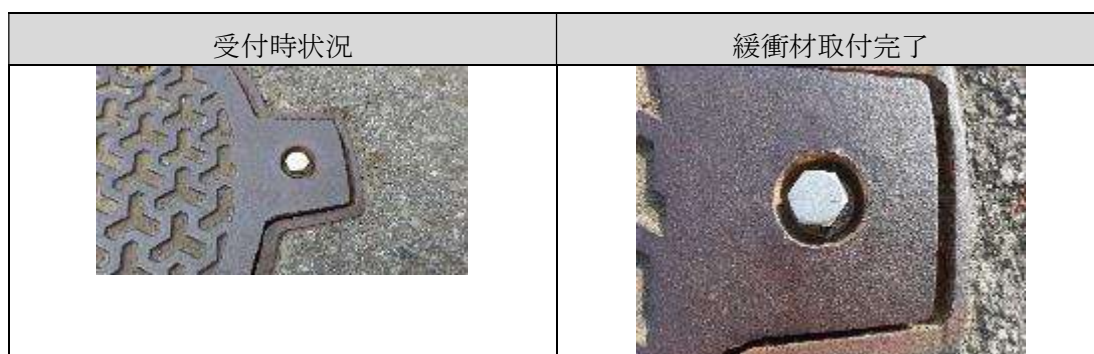
○多ノ郷甲 圧力マンホール蓋 ボルトガタツキ

7月20日 多ノ郷甲地内の雨水マンホール（MHN0.27-R38）にて、蓋のボルトガタツキによる異音が発生しているとの連絡を建設課から頂き、現地確認を行った。

8月23日 ボルトとワッシャーの間に生じていた隙間に緩衝材を取付けた。当日中に作業完了し、異音は解消した。但し、応急処置対応のため、経過観察する。
