| 議 事 録 | | | |
|---|---|---|---|
| 業務件名 | | 須崎市公共下水道施設等運営事業 | |
| 令和 5 年 3 月度すさき家パートナー会議 | | | |

# 須崎市公共下水道施設等運営事業

## すさき家パートナー会議資料

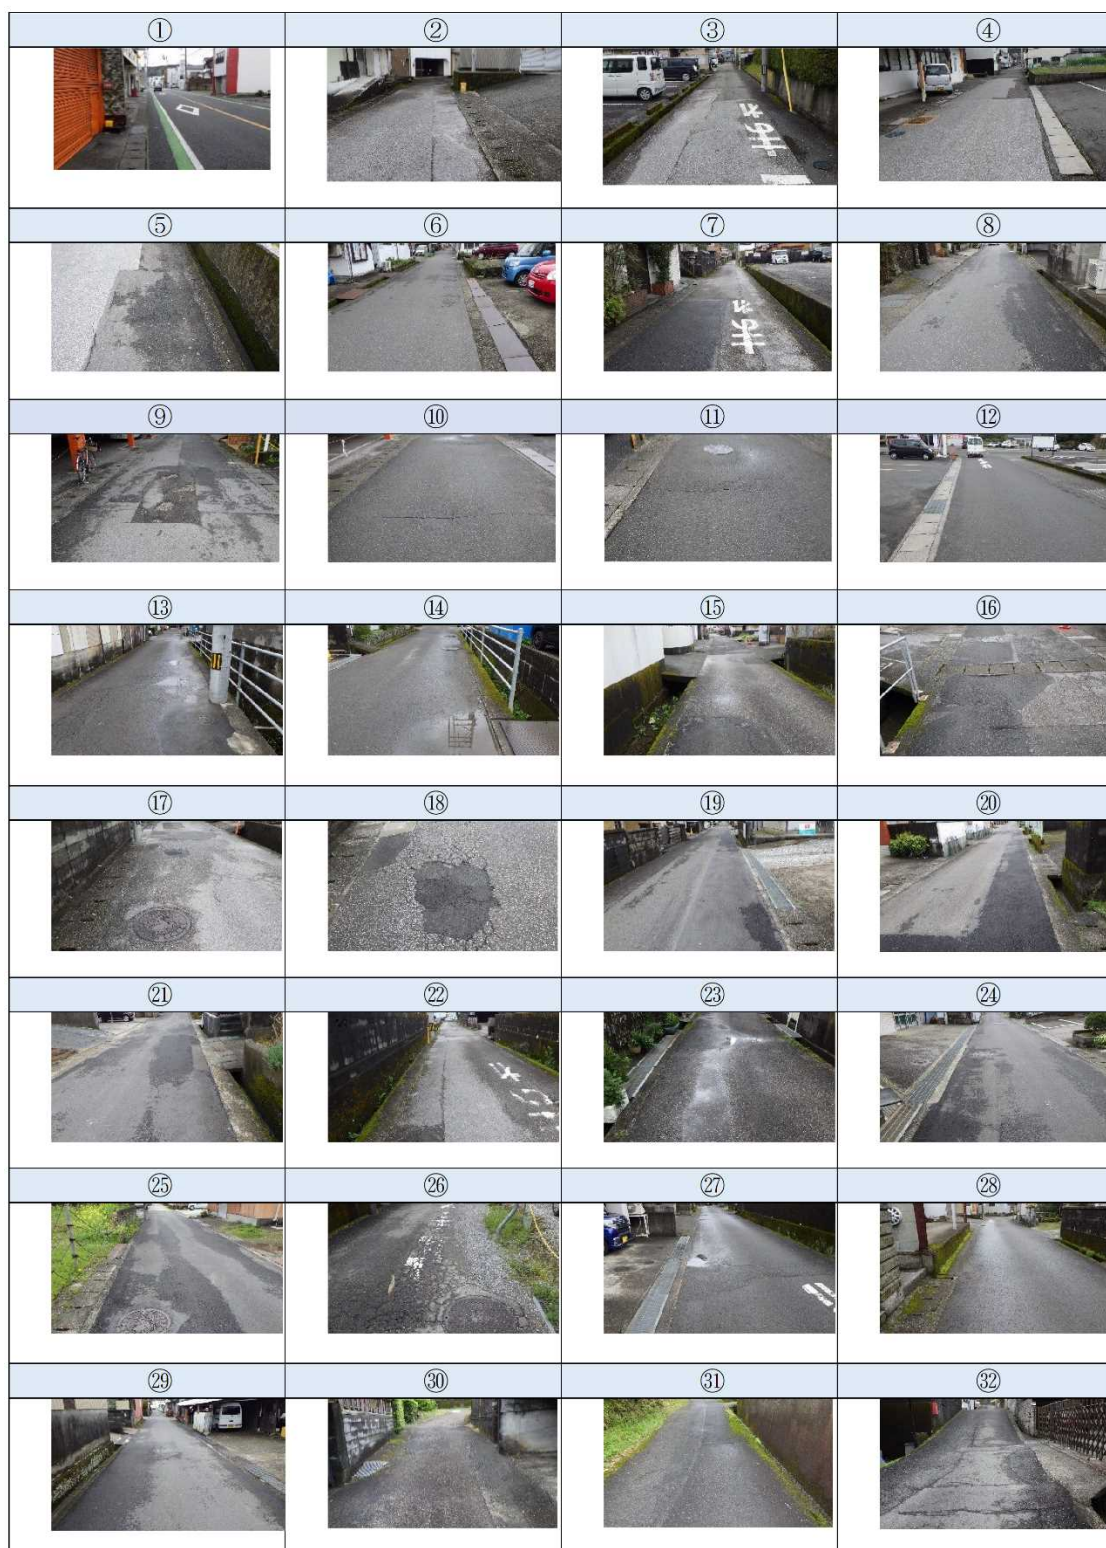
図 5-2 大雨後の巡視写真 (1/2)

大雨後の3月24日の巡視結果としては、既存の舗装状態の部分的な劣化による水溜まりやひび割れは確認できるものの、大雨の影響による新たな路面状況の変化や道路陥没の兆候等は確認されなかった。

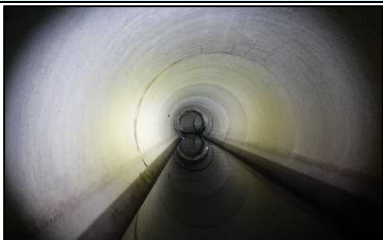
| 路面状況 | | |
|---|---|---|
| 514 (25-R1) クラック | | |

今回点検を行った人孔の目視確認において、路面状況でひび割れを確認し、人孔躯体表面の鉄筋露出や足掛け金物の欠落など経年劣化を確認した。管口、管内においては、クラックが確認された。足掛け金物は一部欠落しており今後修繕が必要となるが、今回巡視した箇所では緊急を要する異状は見られなかった。

今回点検箇所の異状項目については、次項の修繕推奨リストに対応案の概要を記載している。
