| 議 事 録 | | | |
|---|---|---|---|
| 業務件名 | | 須崎市公共下水道施設等運営事業 | |
| 令和 5 年 6 月度すさき家パートナー会議 | | | |

須崎市公共下水道施設等運営事業

すさき家パートナー会議資料

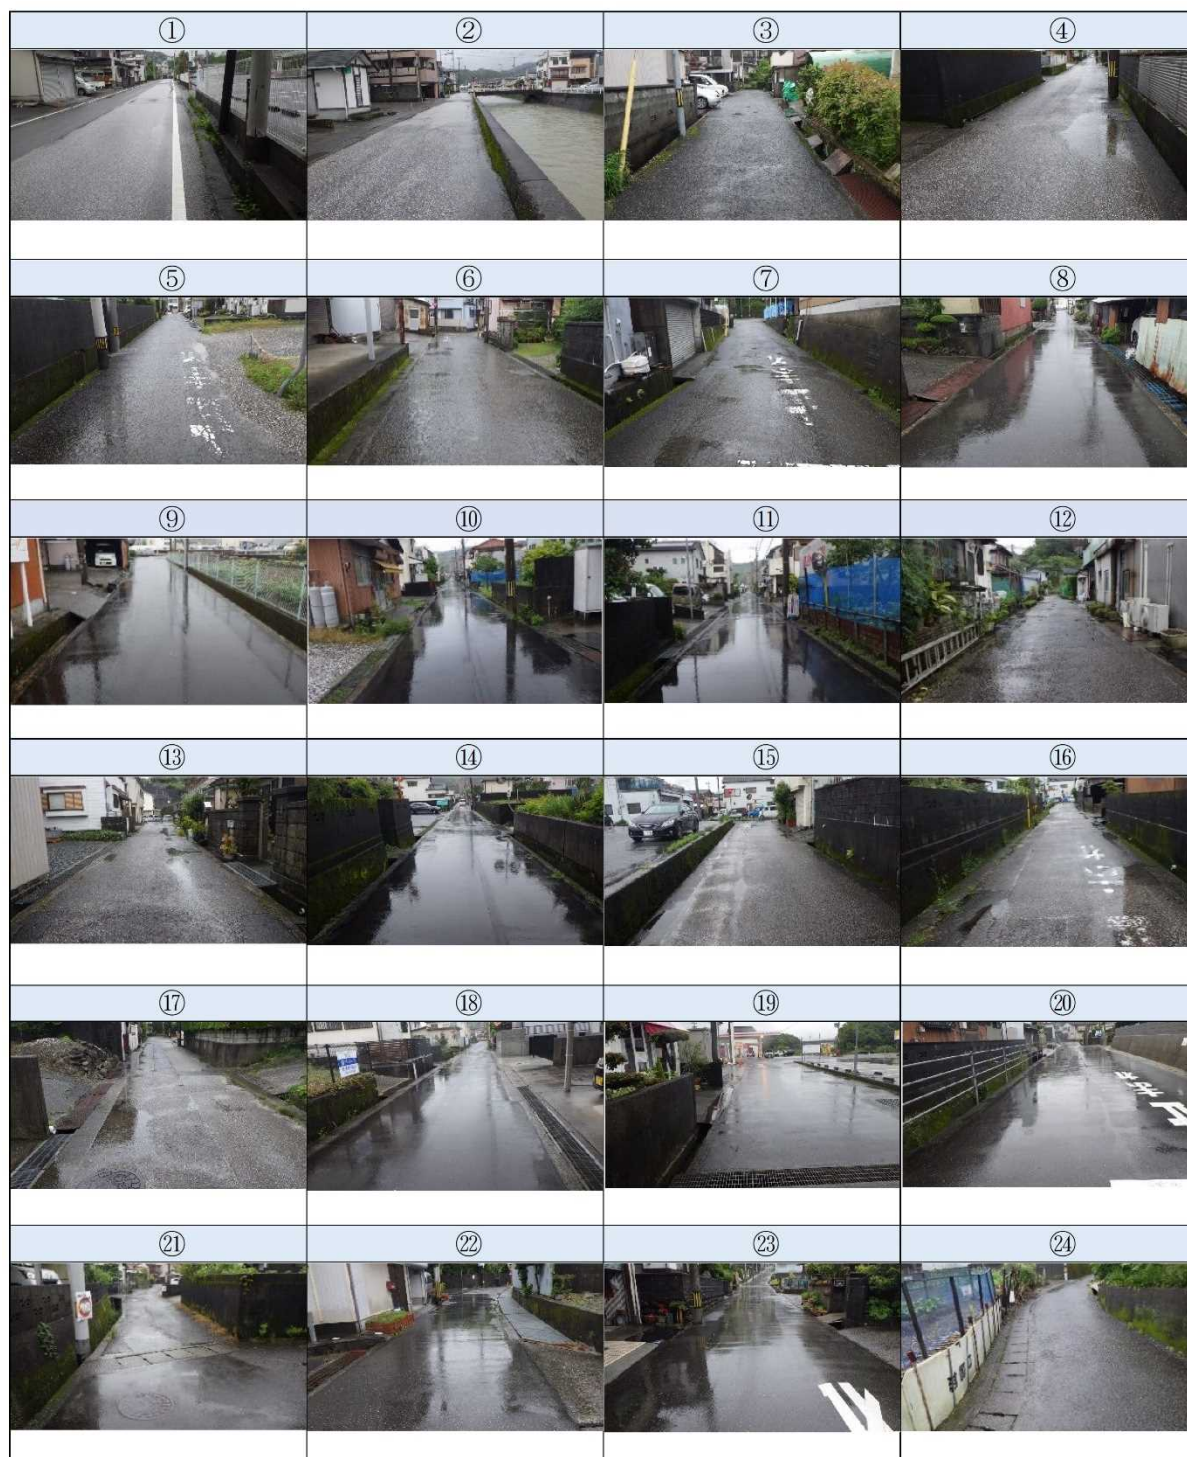
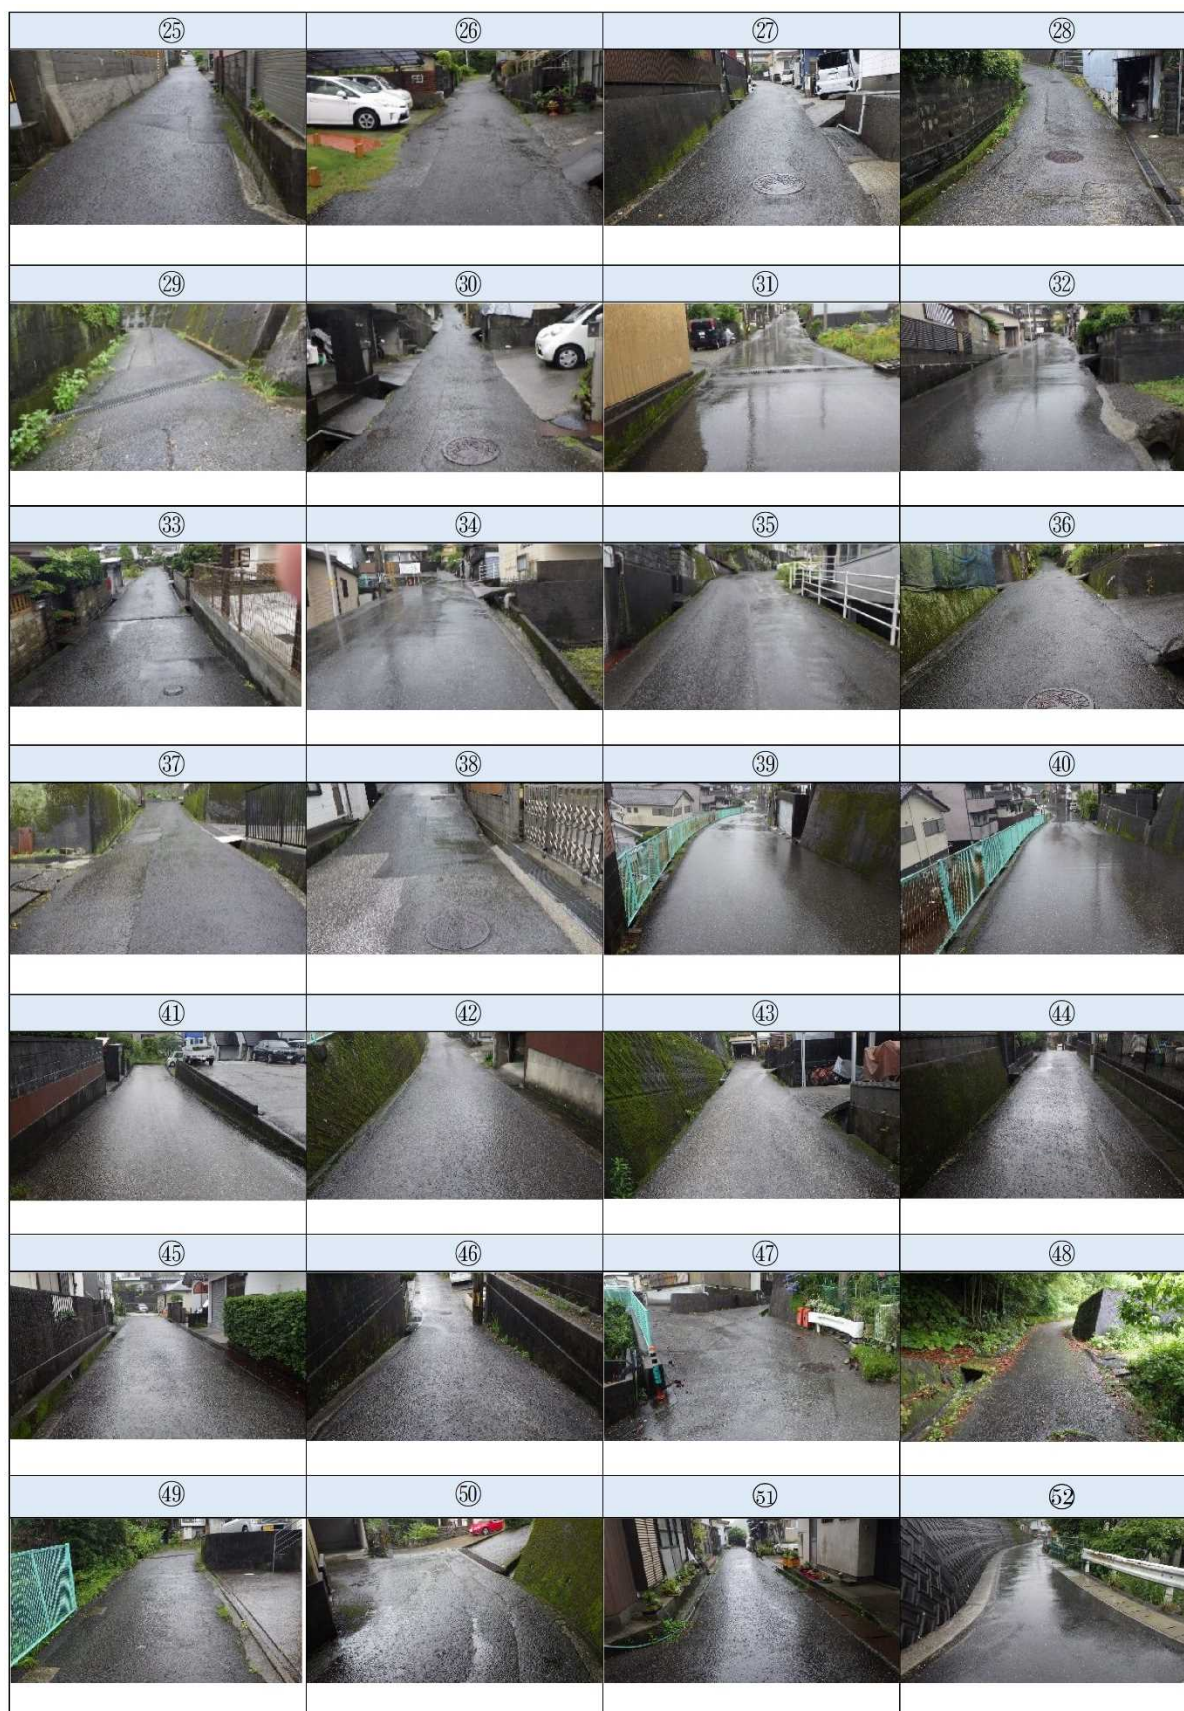
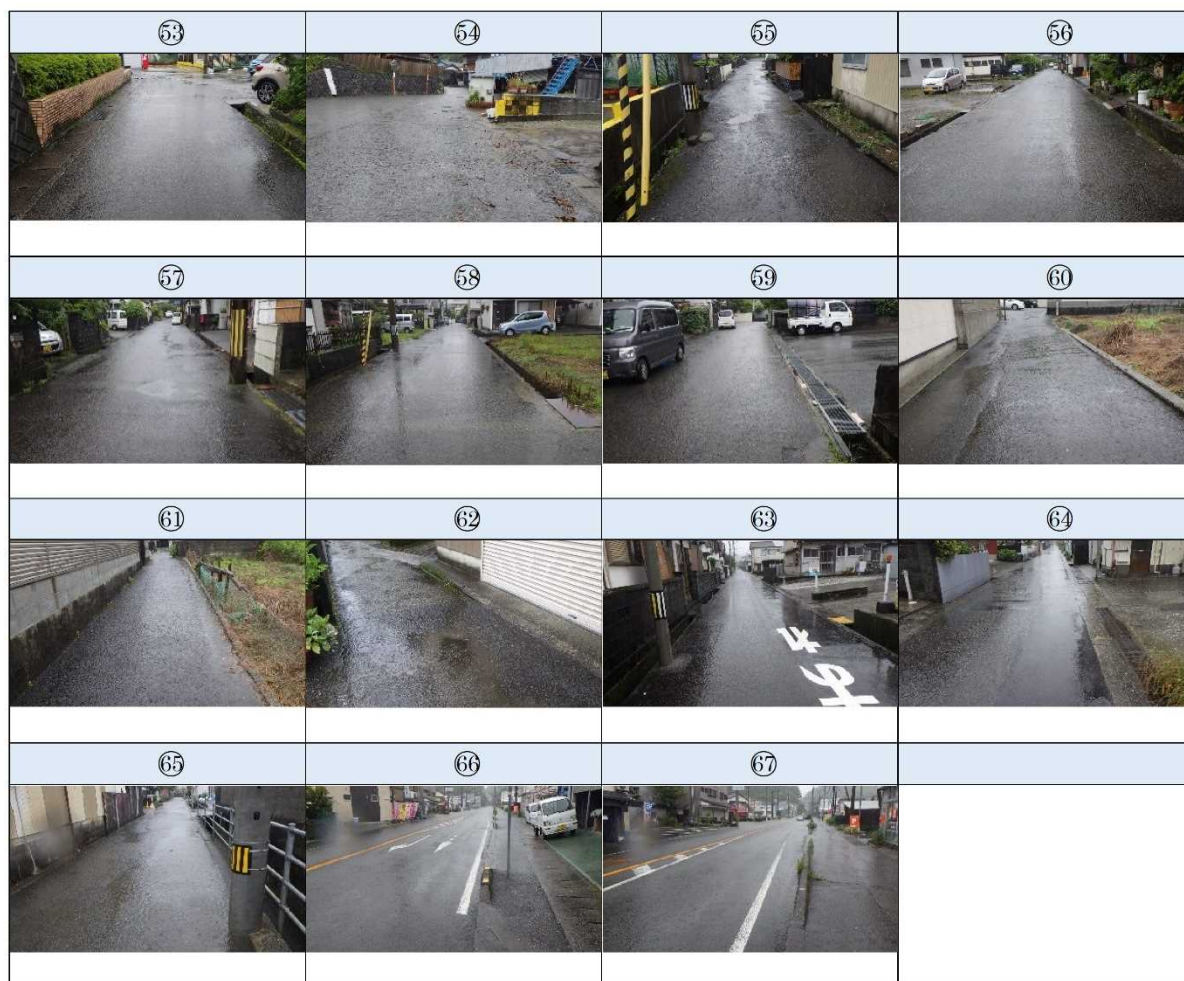
大雨後の6月2日の巡視結果としては、既存の舗装状態の部分的な劣化による水溜まりやひび割れは確認できるものの、大雨の影響による新たな路面状況の変化や道路陥没の兆候等は確認されなかった。

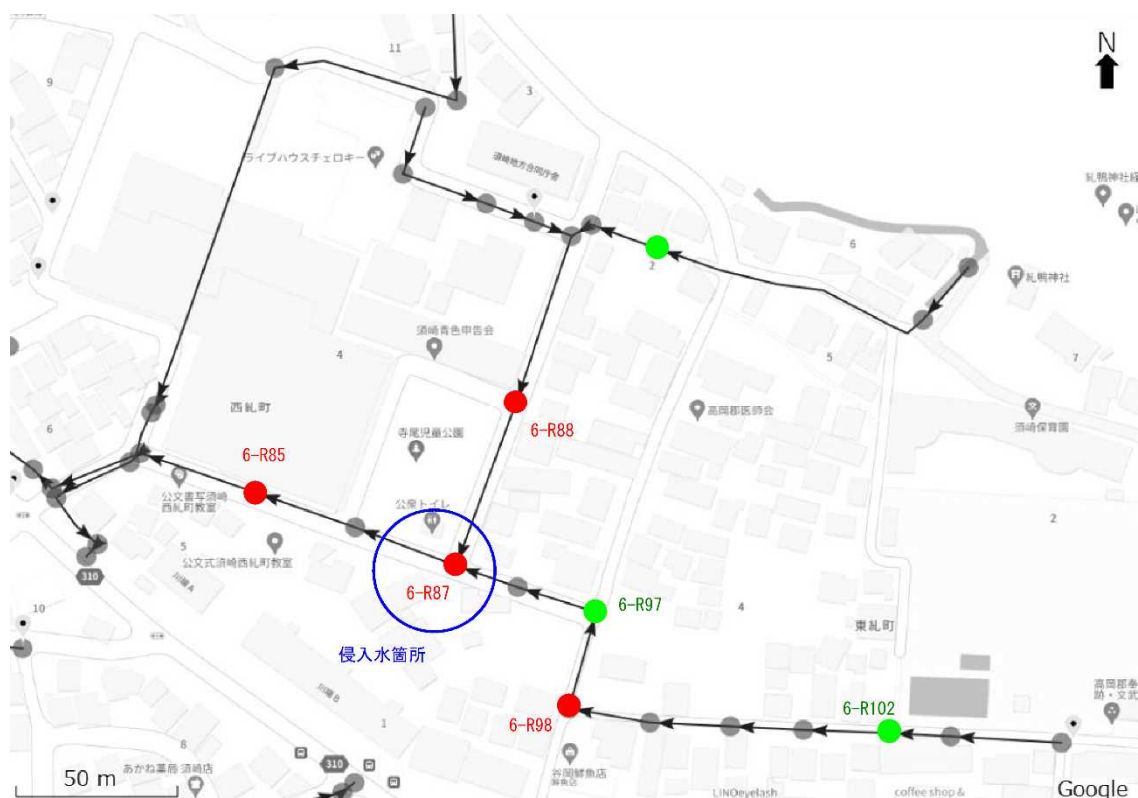
図 5-11 浸入水発生箇所

当月の雨水管渠の巡視、点検を行っていたところ、調査箇所 1 箇所で浸入水が確認された。前日の雨による地下水位の上昇の影響と想定される。対象箇所位置図及び写真を以下に示す。

| 議 事 録 | | | |
|---|---|---|---|
| ・ 人孔 6-R87 にて浸入水が確認された。予算確保が出来次第、補修工事を行う予定。(10 月以降の工事を想定) 併せて 6-R85 異状箇所 (鉄筋露出) も補修工事を行う予定。(次項へ続く) | | | |

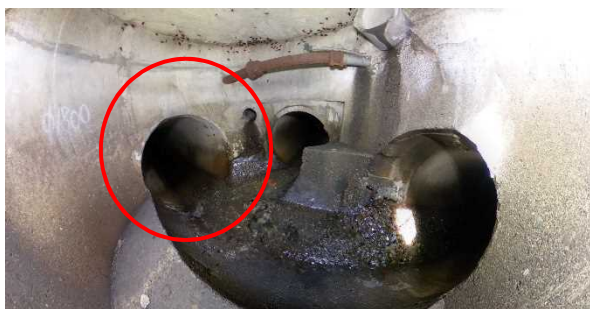
写真① 全体

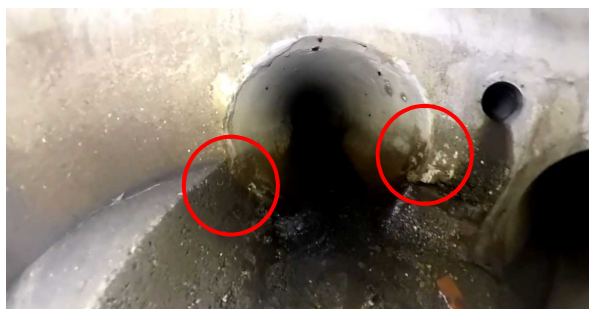
写真② 対象箇所

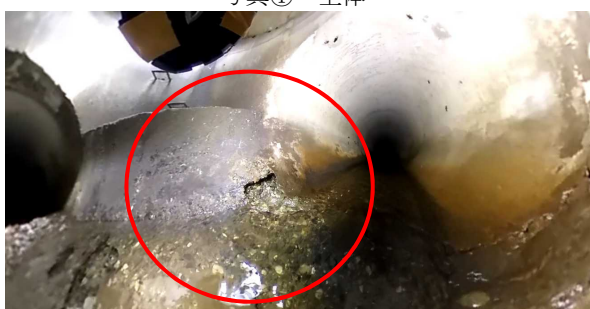
写真③ 詳細箇所

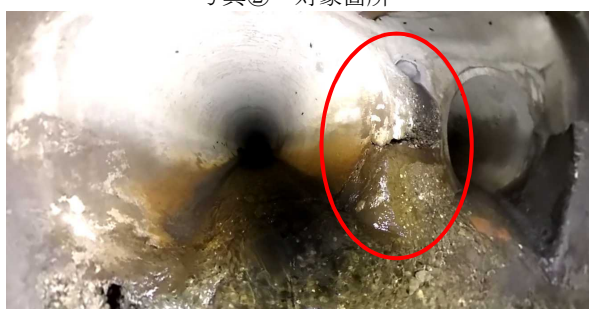
写真④ 詳細箇所
