業務件名		須崎市公共下水道施設等運営事業	
日 時		令和 5 年 9 月 22 日 (金)	自 13 : 30 ~ 至 14 : 30
出席者	須崎市建設課 3 名		
	須崎市環境未来課 1 名		
	須崎市農林水産課 1 名		
	(株) クリンパートナーズ須崎 (以下 CPS) 6 名		
打合せ場所		須崎市役所	記録作成者
			CPS
資料	・ 令和 5 年 8 月度すさき家パートナー会議資料 (CPS)		
打合せ事項、対策・合意事項等			
令和 5 年 8 月度すさき家パートナー会議			
1.出席者を確認した。			
2.今月のセルフモニタリングのチェック項番について			
・セルフモニタリング会議で確認したチェックリスト項番を確認した。			
3.経営に関する業務			
・8 月度の財務状況を報告した。			
・法令順守、情報公開に関して、特に問題となるような事項が無いことを確認した。			
4.汚水管渠			
・当月は、8 月 7 日、17 日、23 日に、それぞれ日降水量が 142mm、114mm、152mm を記録したため、大雨後の巡視（日降水量 100mm 以上で実施）の実施を確認した。3 回の巡視点検の結果、大雨の影響による道路陥没等の異状は確認されなかったことを確認した。			
・劣化リスクの高い 10 人孔の巡視・点検の実施を確認した。各箇所では軽微な劣化が見られたが、緊急を要する異状は見られなかったことを確認した。			
・修繕推奨項目リストは、前月から変更がないことを確認した。			
5.雨水管渠			
・当月は 7 人孔の巡視、点検を行ったことを確認した。			
・巡視、点検の結果、人孔蓋の多量発錆、マンホール本体のクラックや鉄筋露出、土砂の堆積等の劣化状況を確認した。			
(次項へ続く)

# 須崎市公共下水道施設等運営事業

## すさき家パートナー会議資料

(令和5年8月度)

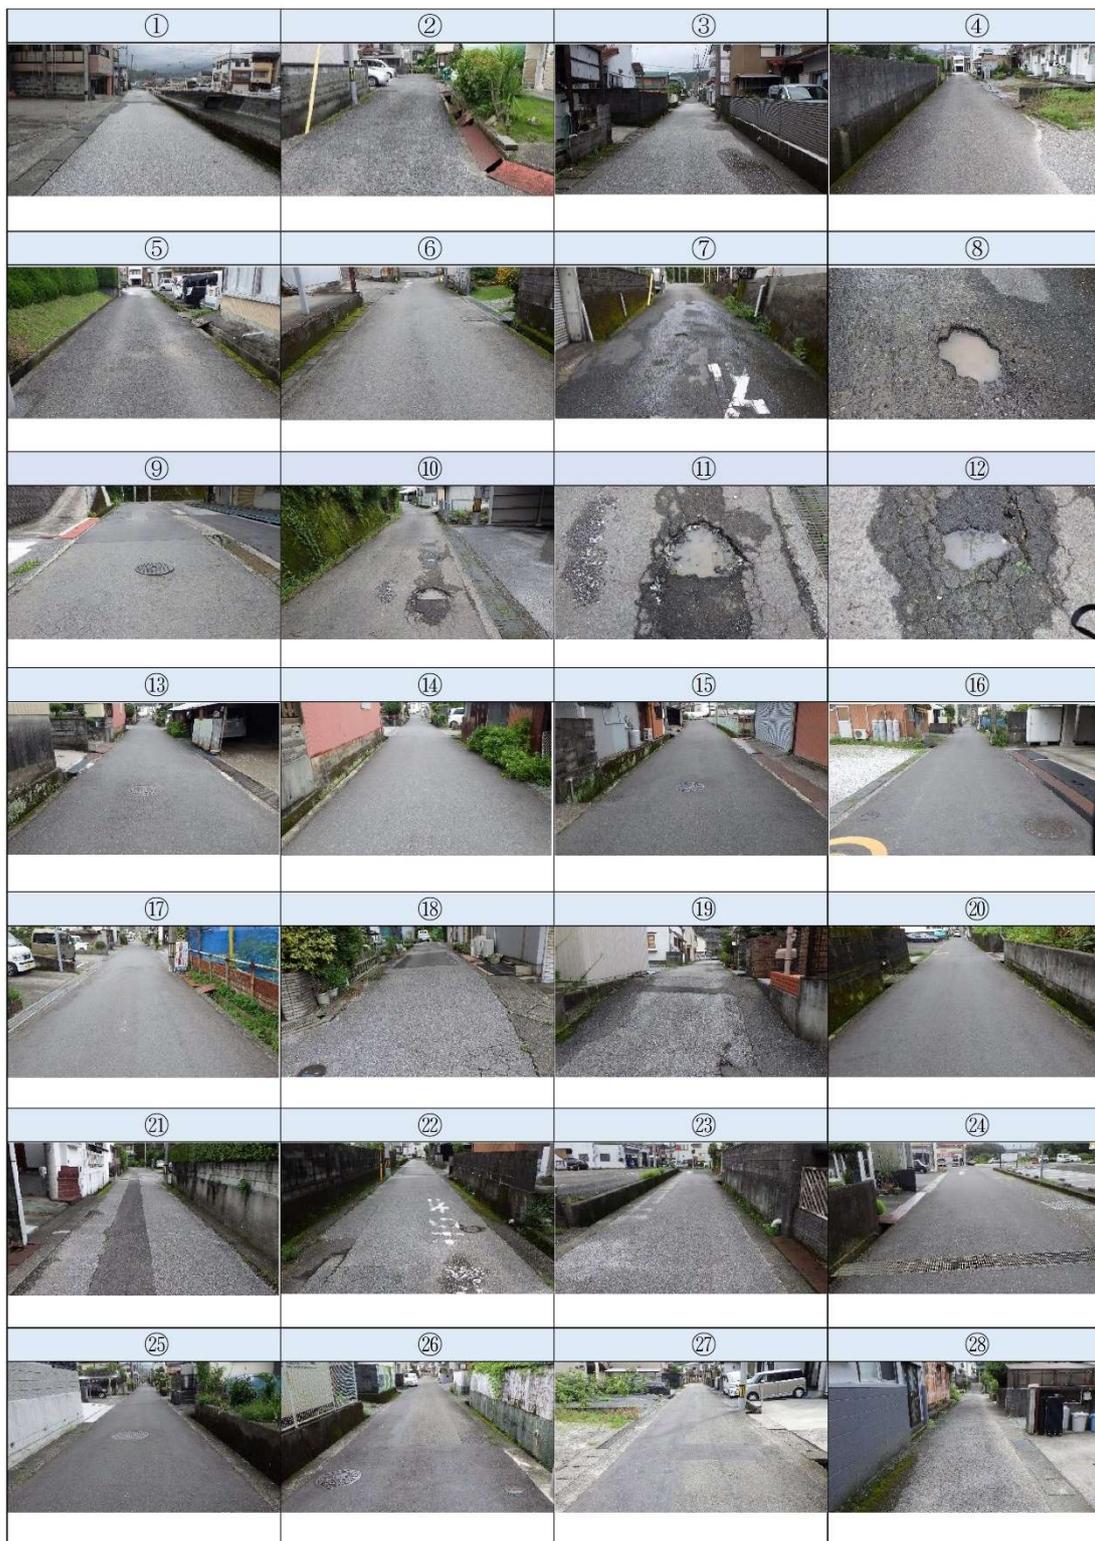
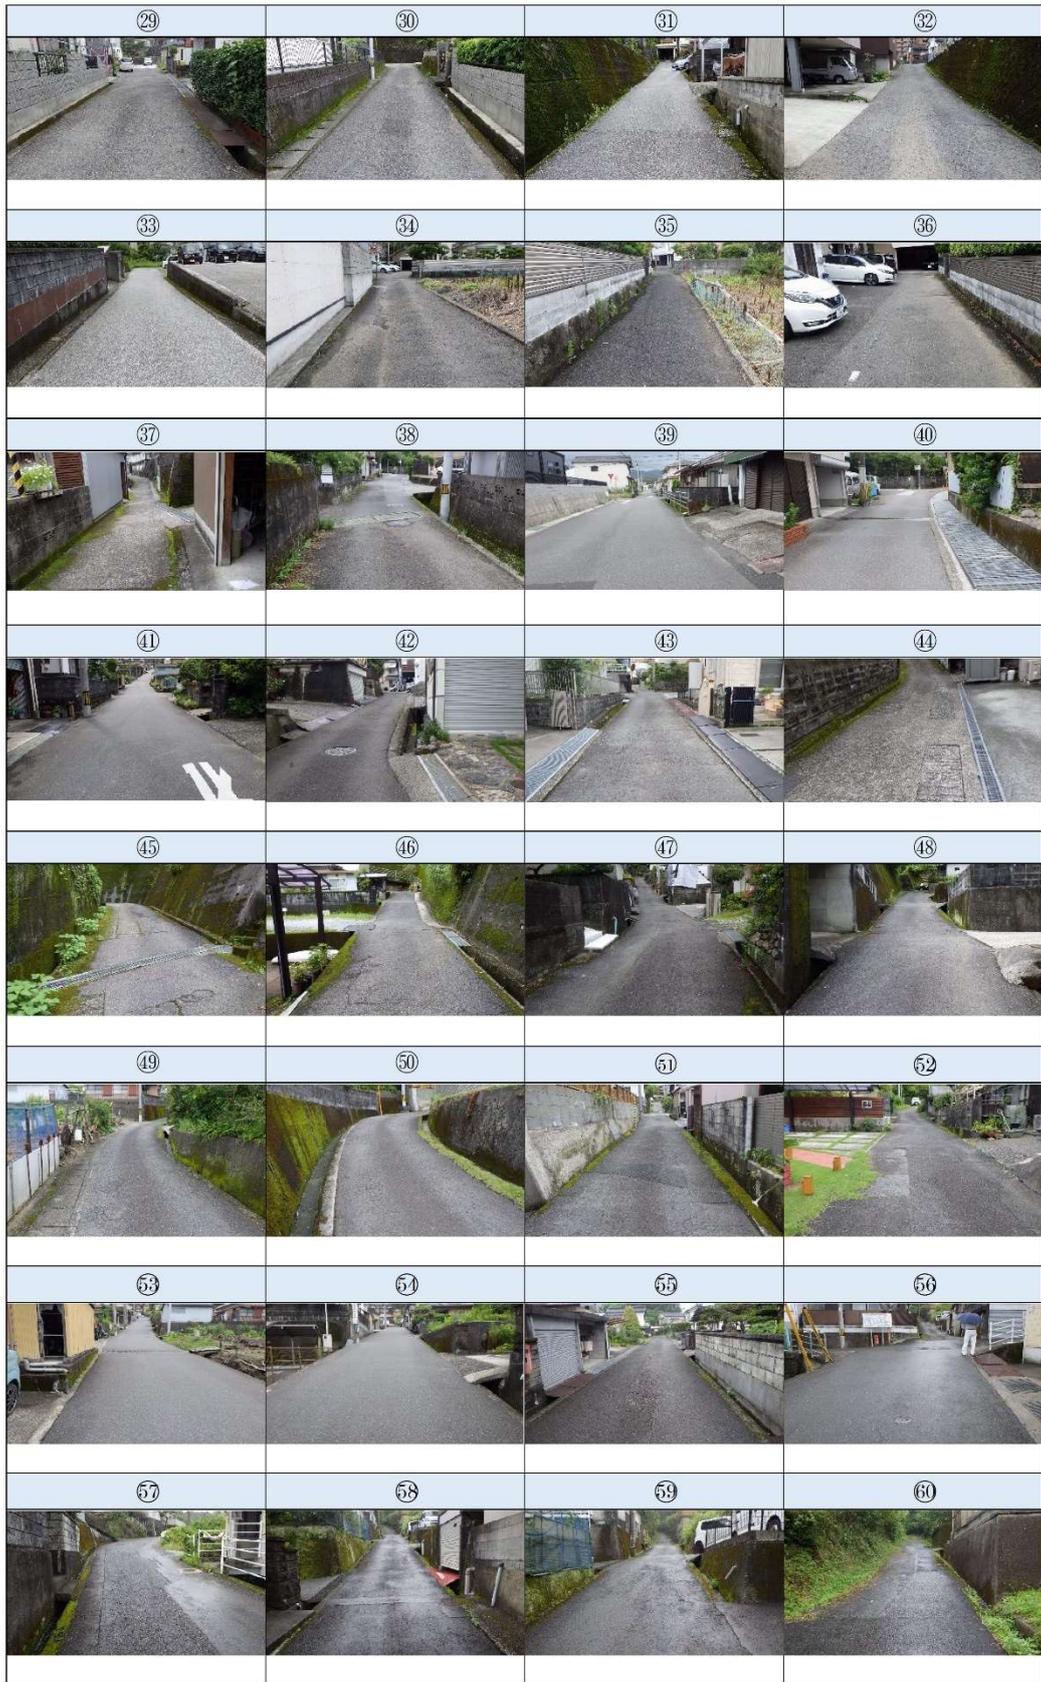
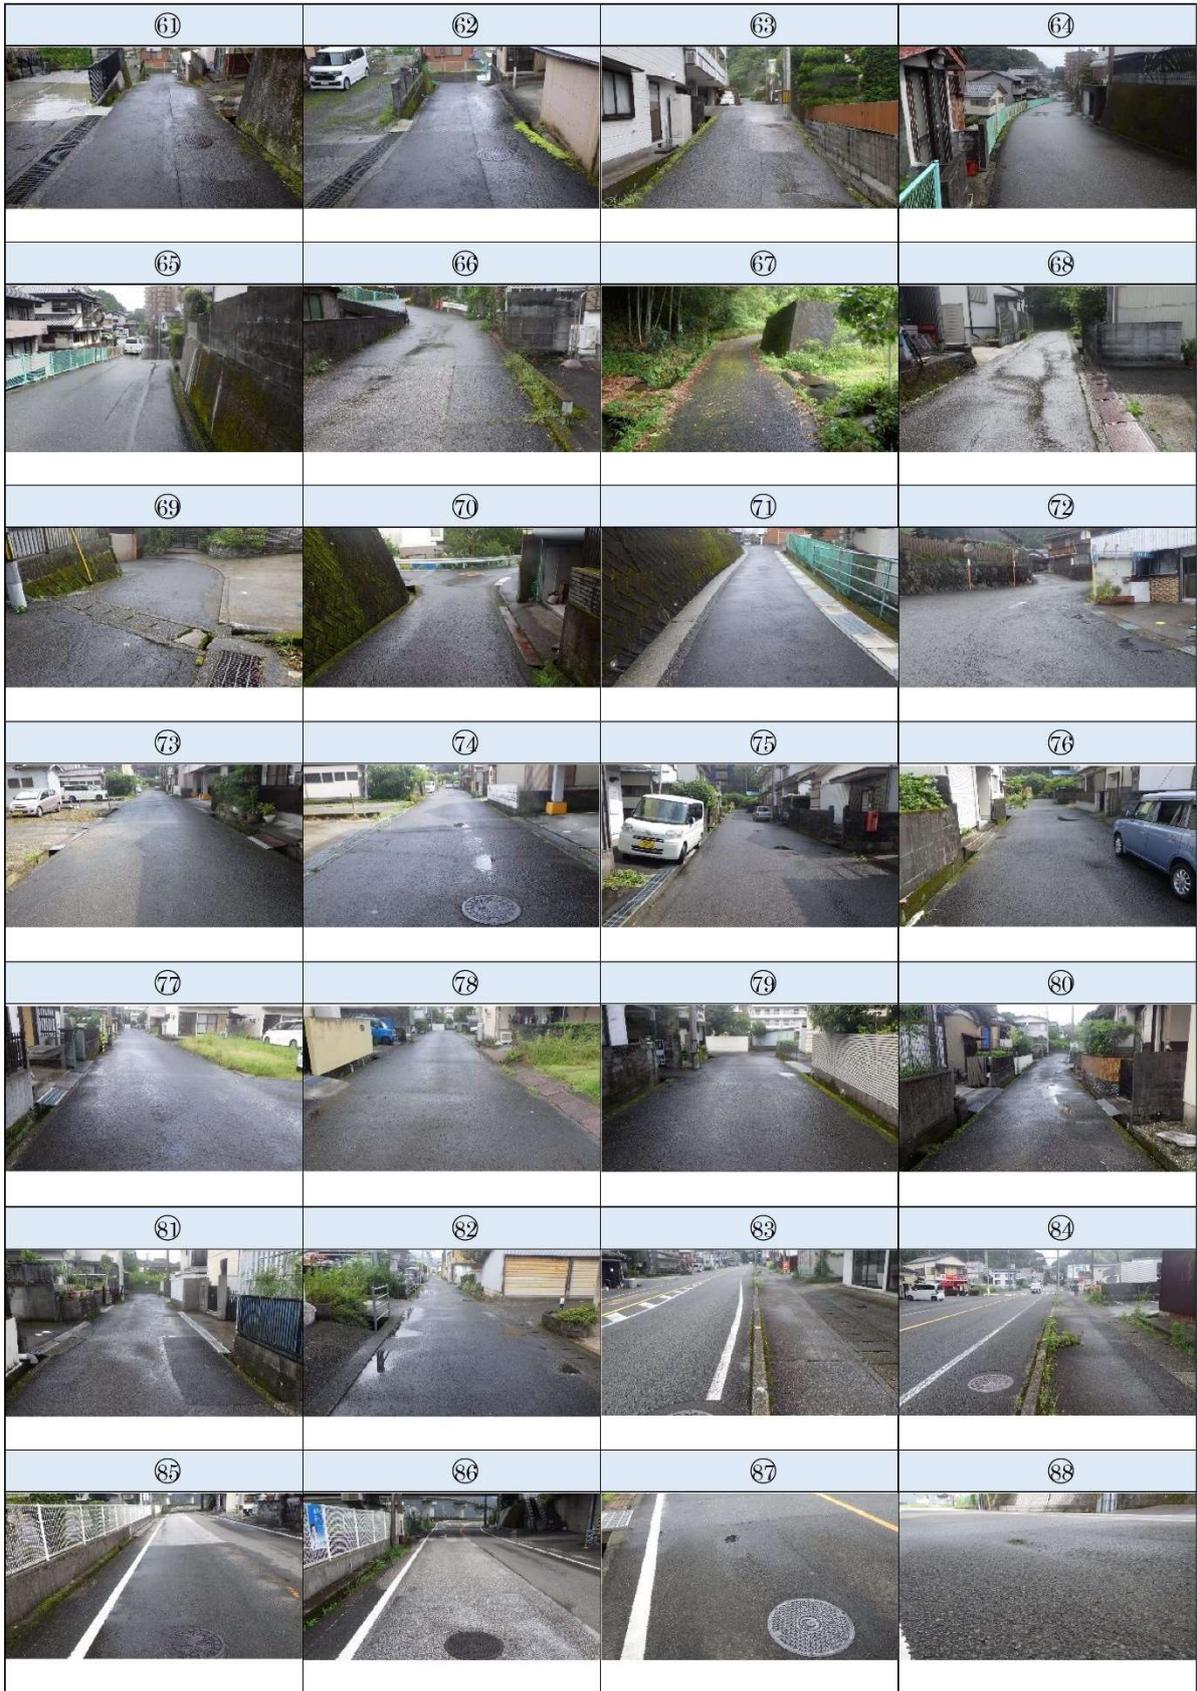
8月7日から9日にかけての大雨の後に、道路陥没等の異状がないかの点検を行った。点検結果としては、道路舗装状態の部分的な劣化による水溜まりやひび割れは確認できるものの、大雨の影響による新たな路面状況の変化や道路陥没の兆候等は確認されなかった。

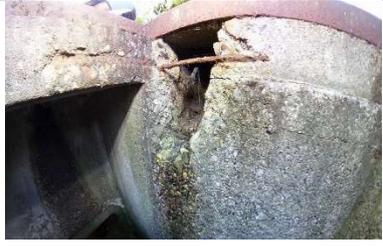
マンホール本体		
997 (17-R2) 欠落、 鉄筋露出	1045 (18-R41) 鉄筋露出	1046 (18-R42) 欠落、 鉄筋露出

今回点検を行った人孔の目視確認において、路面状況でひび割れ、蓋受枠の発錆、人孔躯体の鉄筋露出や破損など経年劣化を確認した。今回巡視した箇所は、旧市街地であり、須崎市において施設の老朽化が特に著しい箇所でもあるため、段階的に修繕の必要があると想定される。

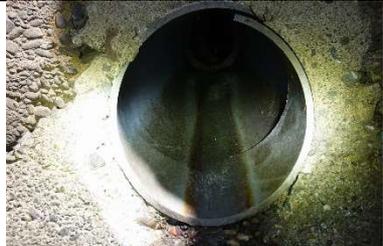
1046 (18-R42) クラック	1046 (18-R42) 堆積 ※上流側本管 (路線 No.703)	1059 (18-R53) 鉄筋露出

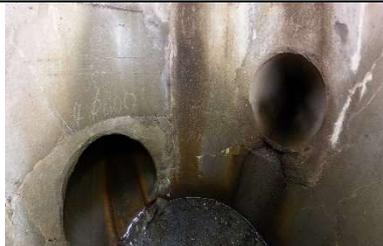
1059 (18-R53) 全体に亀裂、 部分的にクラック	1060 (18-R54) 骨材露出	1061 (18-R55) 骨材露出

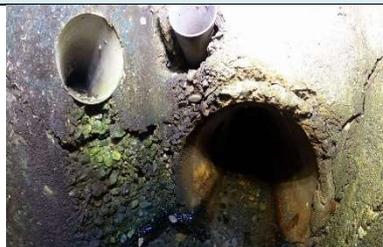
1076 (18-R69) 全体に亀裂 骨材露出、部分的にクラック	1076 (18-R69) 堆積 ※取付管

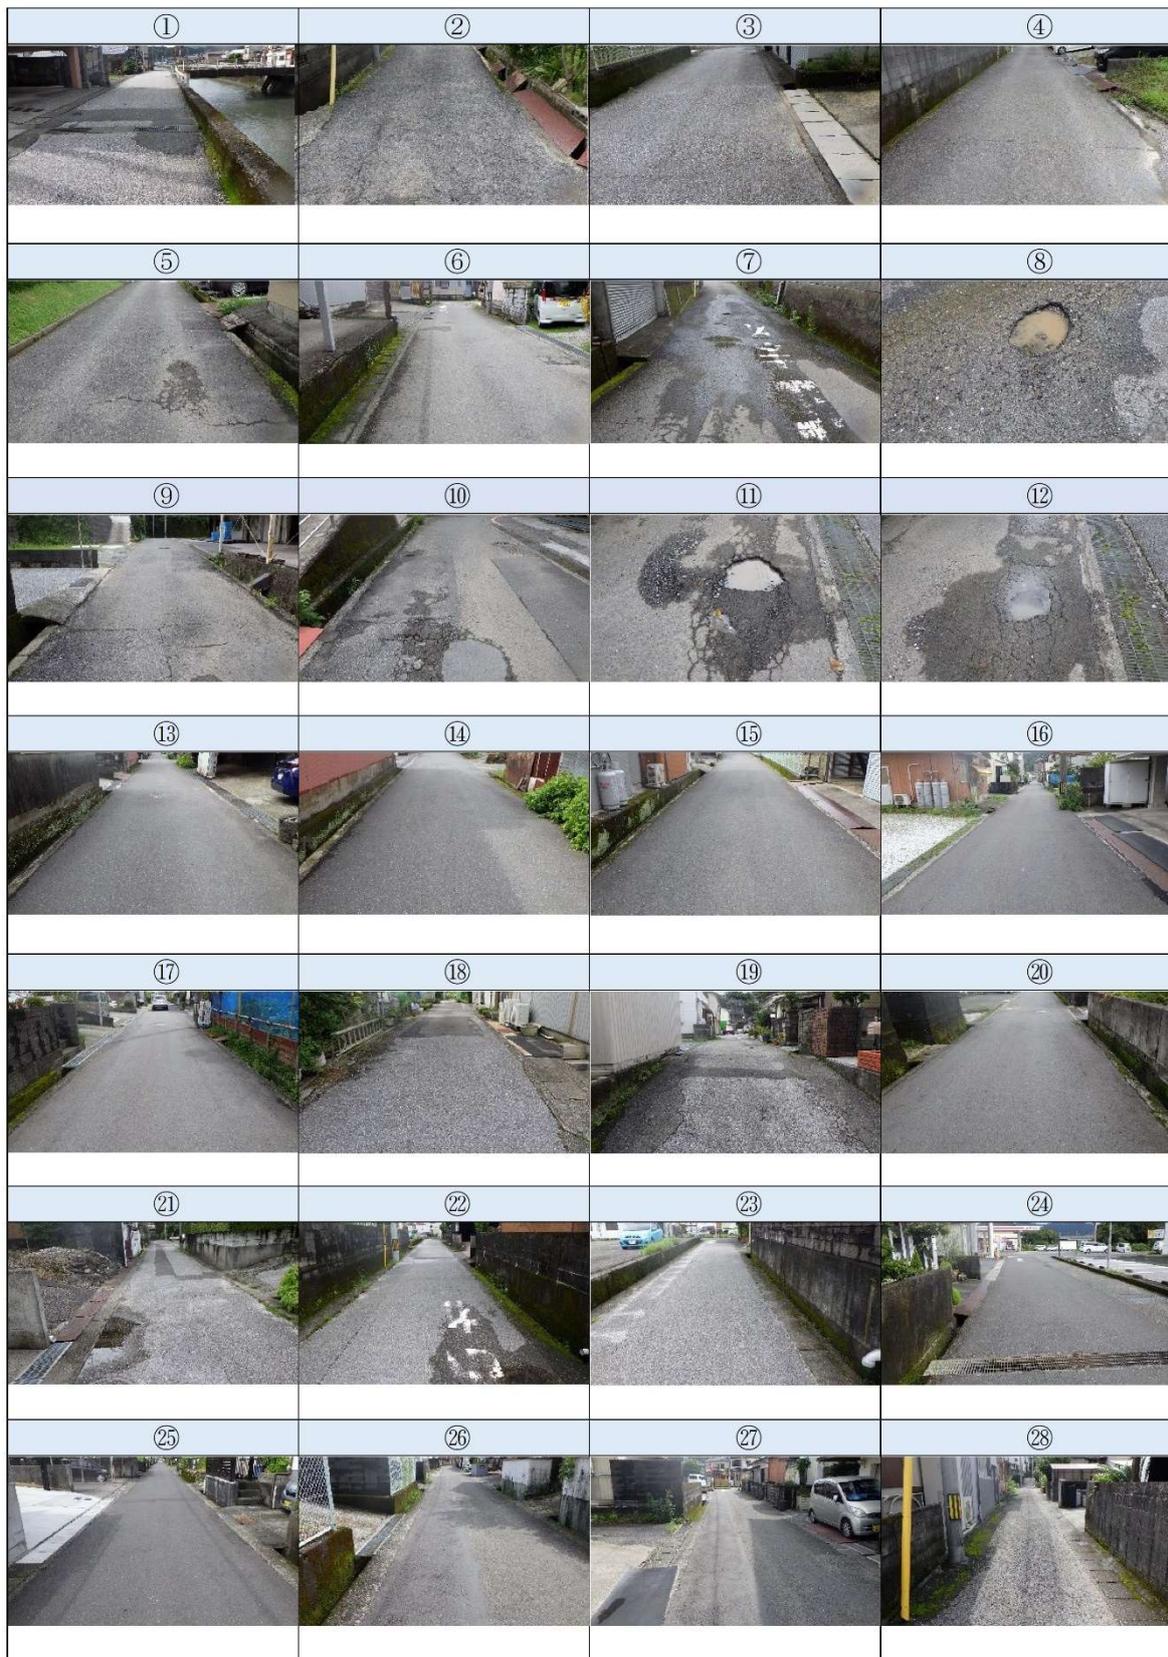
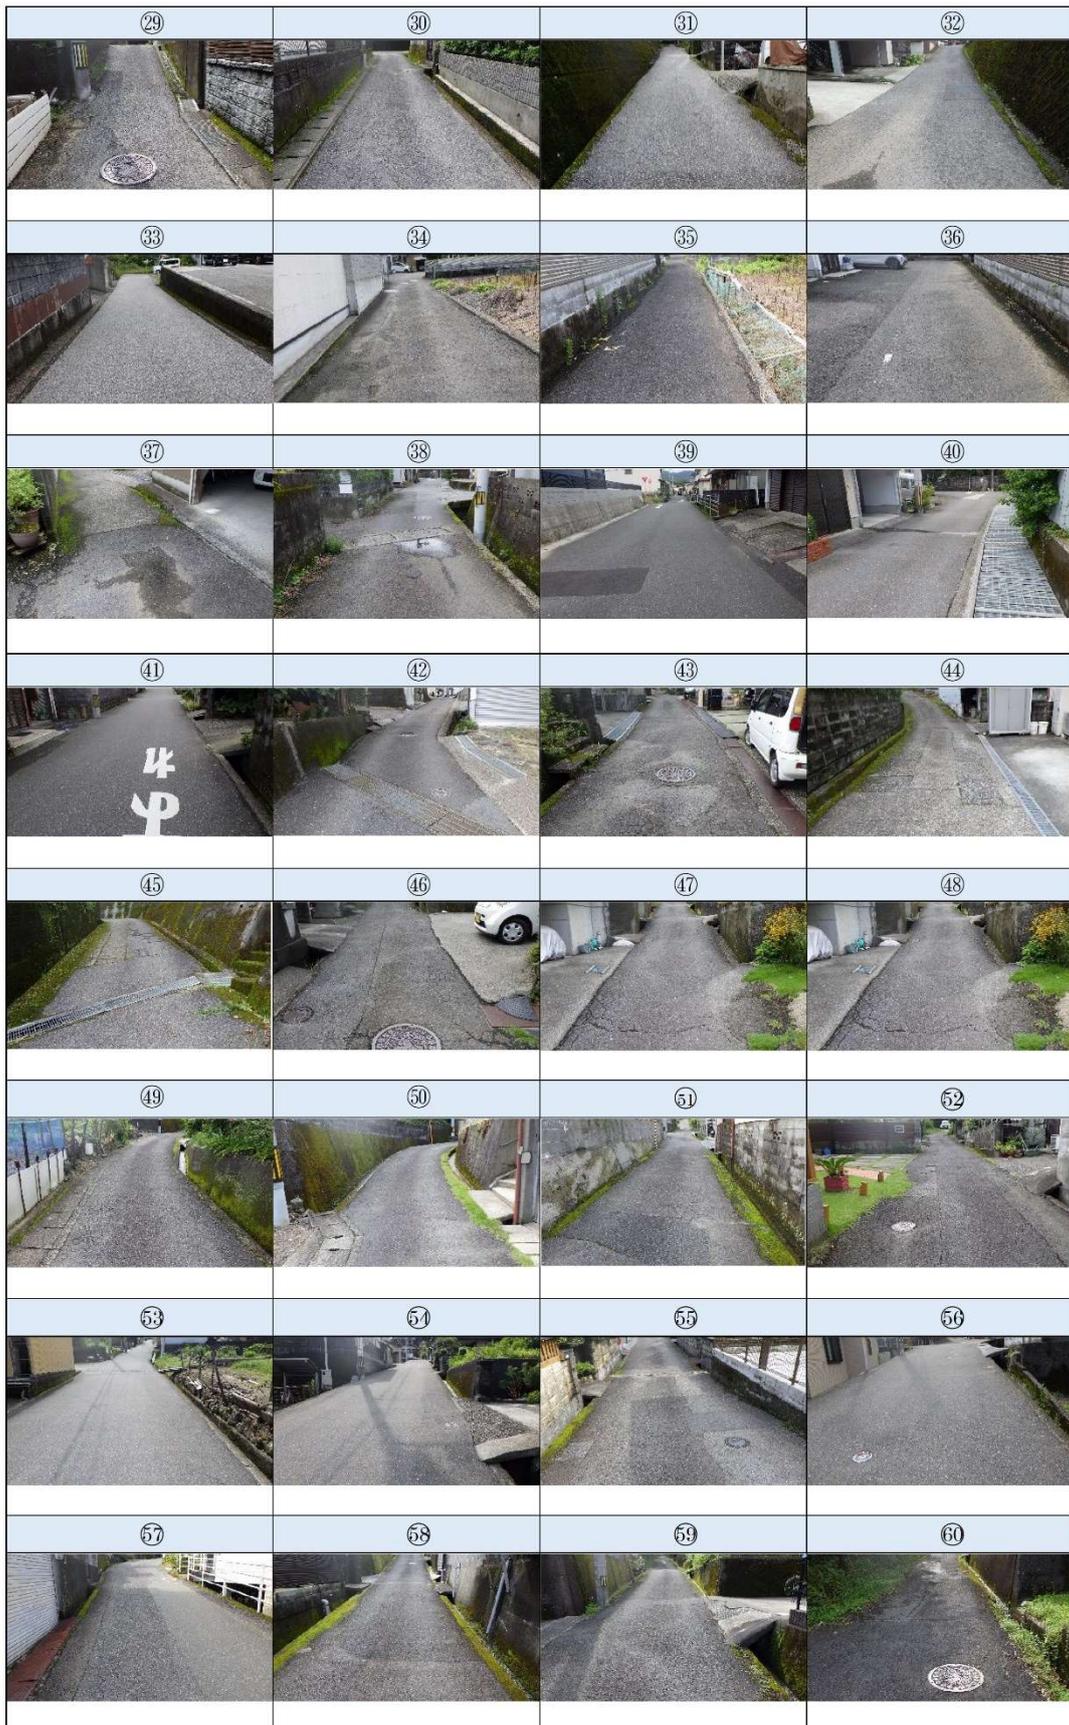
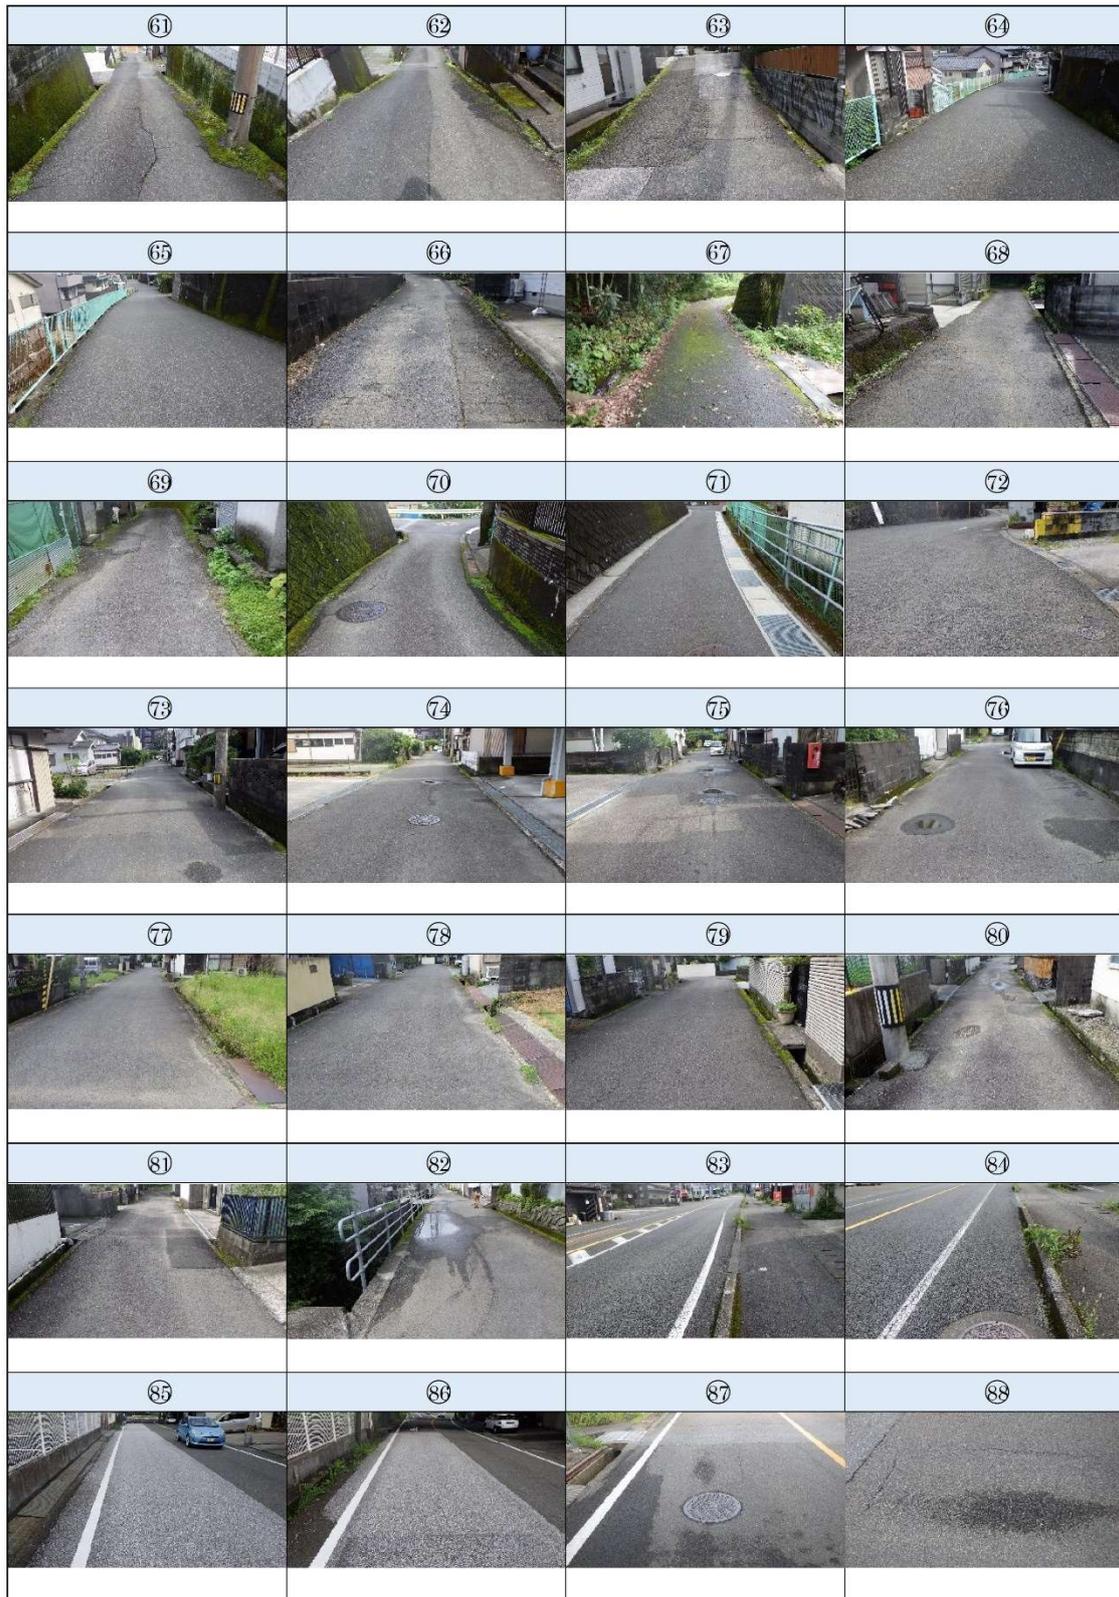
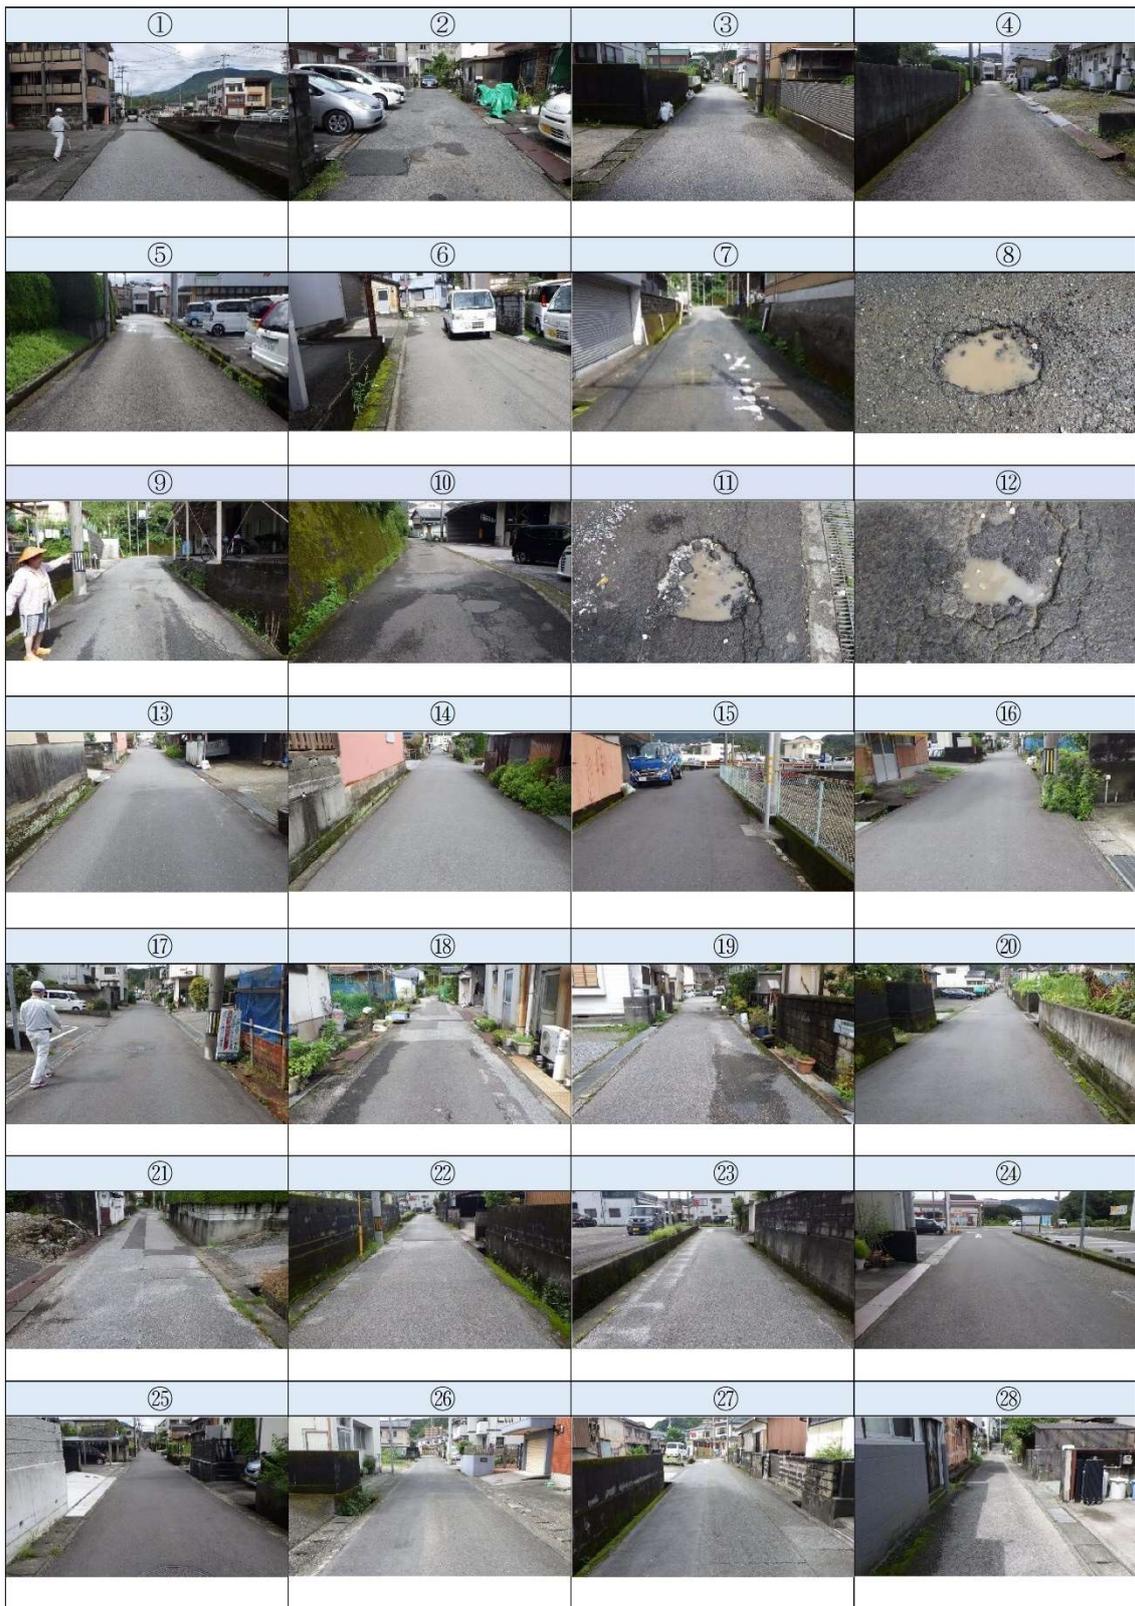
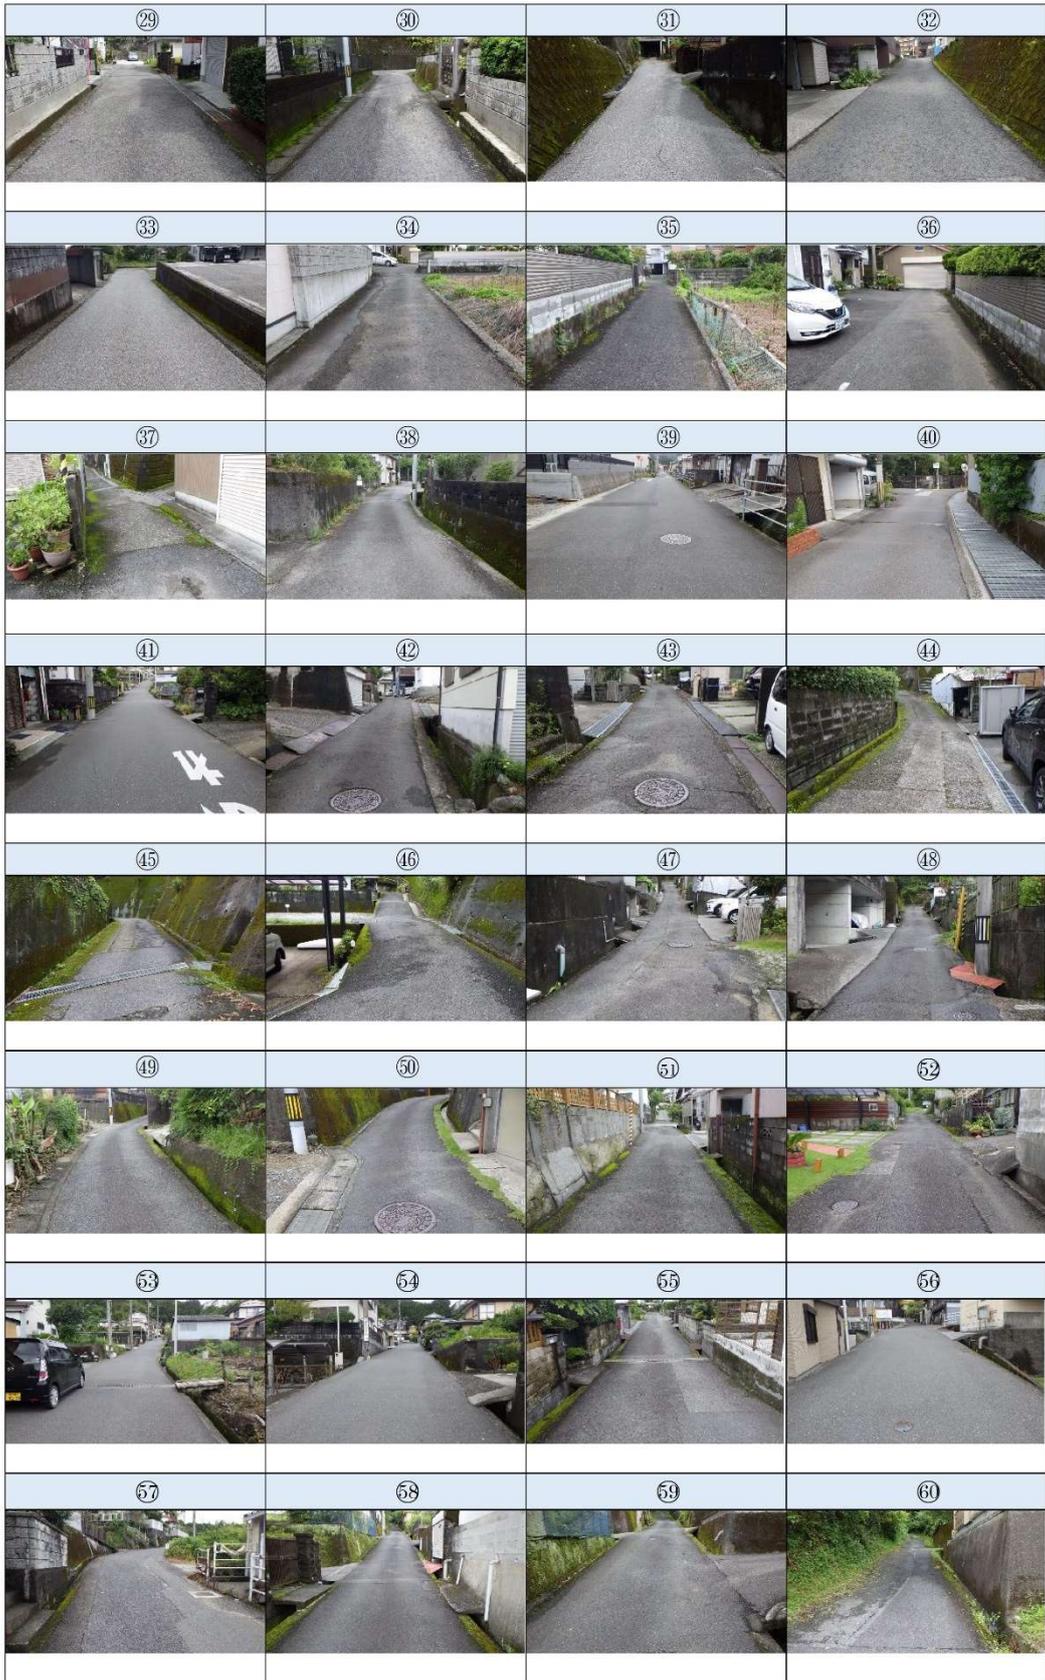
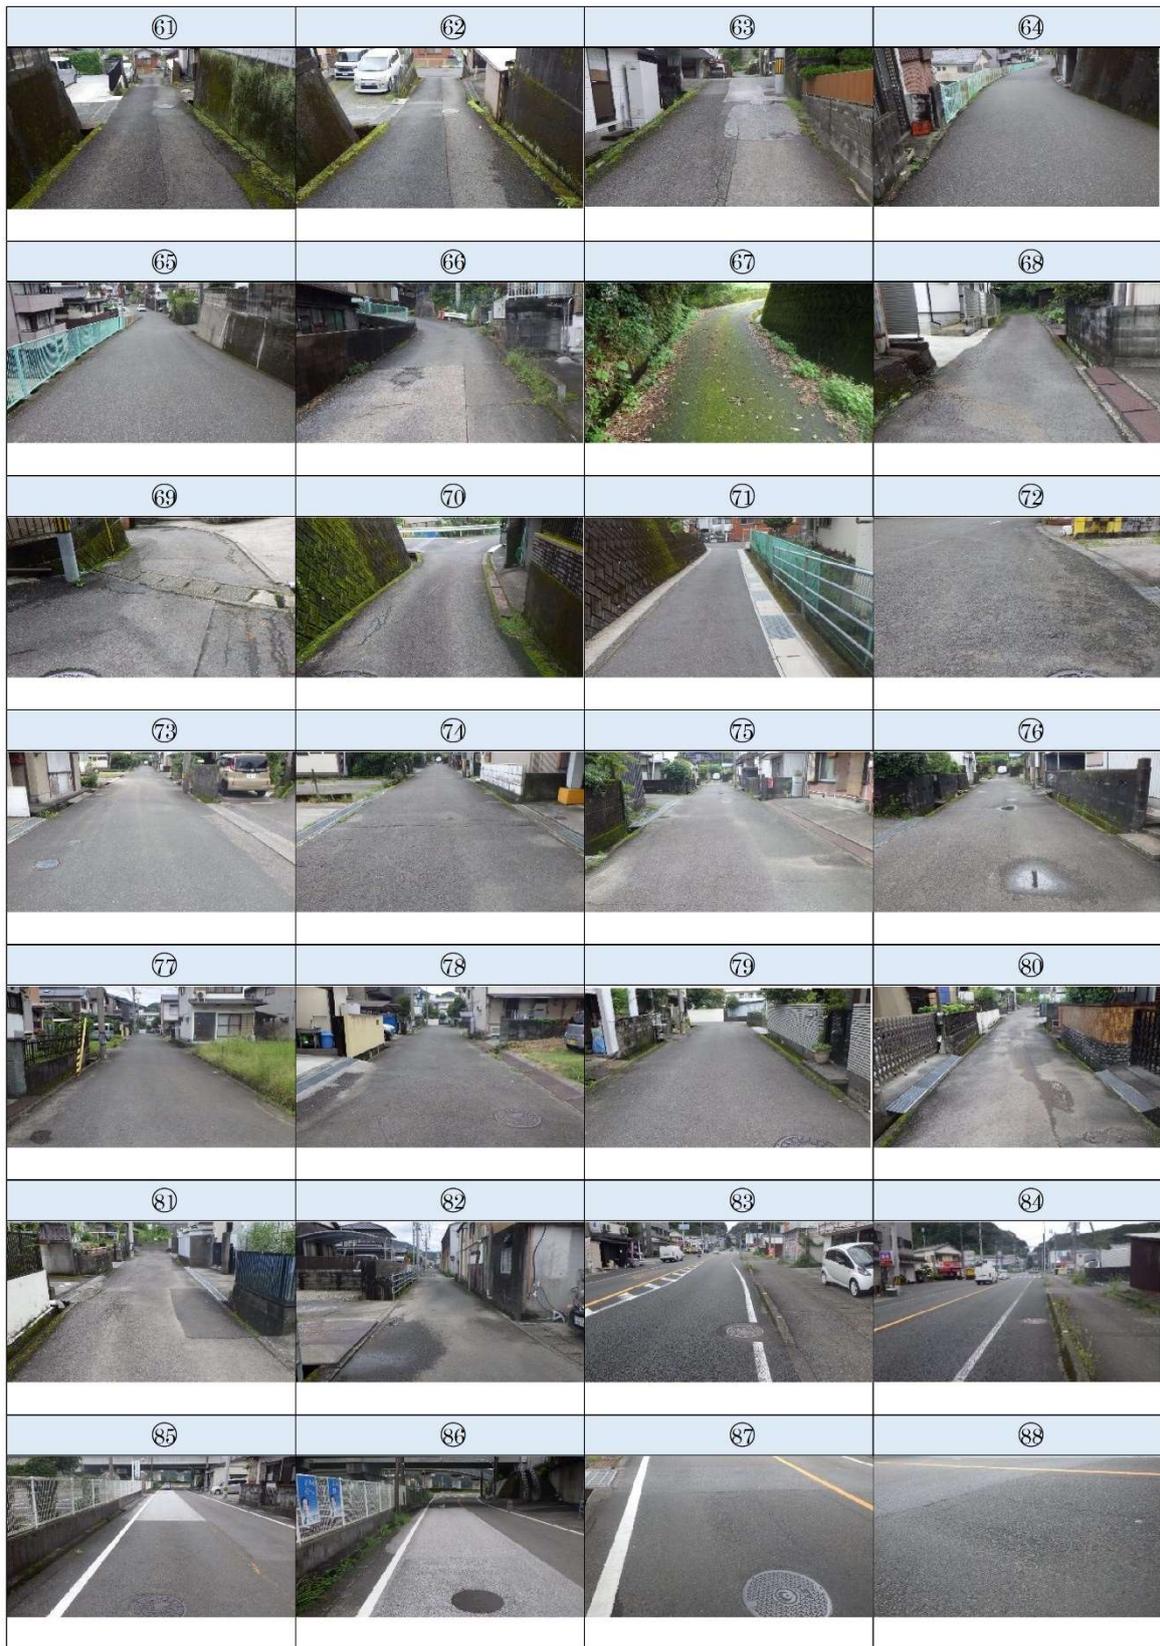
8月17日及び23日の大雨後の巡視点検結果を以下に添付した。なお、写真撮影位置は、両日とも同一の場所である。2回ともに道路陥没等の異状は確認されなかった。
