須崎市公共下水道施設等運営事業

すさき家パートナー会議資料

(令和5年9月度)

令和5年10月27日

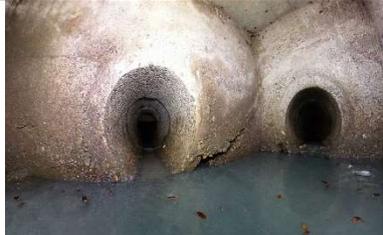
マンホール本体		
939(10-R6) 骨材露出、 クラック	942(10-R9) 骨材露出、 クラック	944(10-R11) 骨材露出、 クラック

今回点検を行った人孔の目視確認において、路面状況でひび割れ、蓋の発錆、人孔躯体の鉄筋露出やクラックなど経年劣化を確認した。今回巡視した箇所は、旧市街地であり、須崎市において施設の老朽化が特に著しい箇所でもあるため、修繕の必要があると想定される。

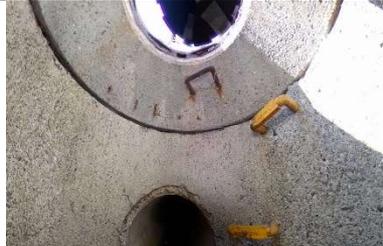
982(16-R4) 鉄筋露出、 骨材露出	984(16-R6) クラック	985(16-R7) クラック、欠落

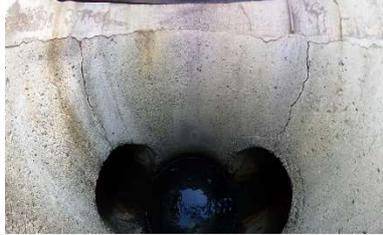
987(16-R9) クラック	988(16-R10) クラック	990(16-R12) クラック

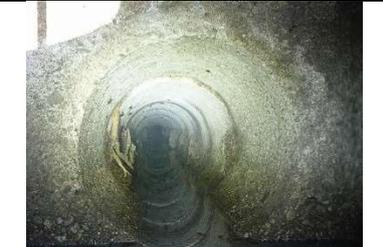
管内		
939(10-R6) 樹木混入 ※下流方向	939(10-R6) 樹木混入 ※上流方向	987(16-R9) 管内クラック ※上流方向

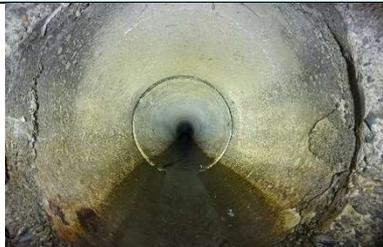
988(16-R10) クラック ※下流方向	988(16-R10) クラック ※上流方向	990(16-R12) クラック ※下流方向
