# 須崎市公共下水道施設等運営事業

## すさき家パートナー会議資料

(令和 3 年 5 月度)

令和 3 年 6 月 18 日

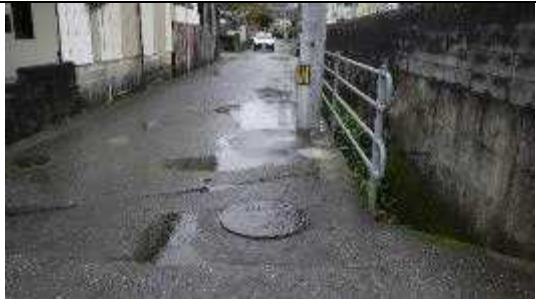
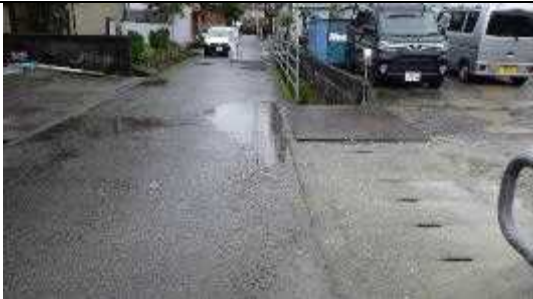
| <p>5-0-6cS 路線</p> <p>道路陥没リスク対象路線上の道路に水溜りが出来ている。</p> | |

道路陥没リスク対象である 5-0-6cS 路線については、今後も定期的な巡視・点検を行い、管渠の健全度に劣化傾向がないか確認していくこととする。

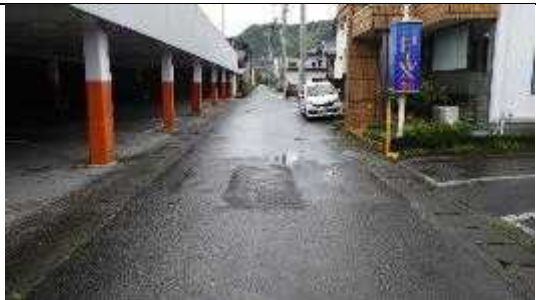
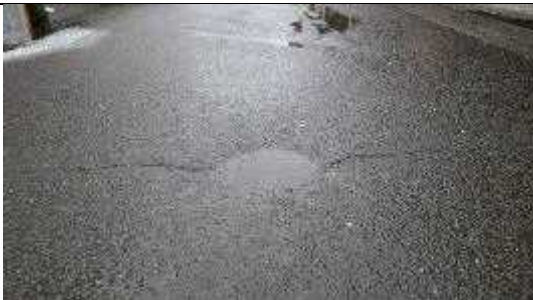
| 議 事 録 | | | |
|---|---|---|---|
| ・ 5-0-7 路線は、道路表面にへこみ、亀裂が見られるため、汚水管・雨水管ともに点検を行うことを確認した。 | | | |

| <p>5-0-7 路線</p> <p>管渠に道路陥没リスクがないものの、道路にひび割れが発生し、水溜りとなっている。</p> | |

道路陥没リスク対象路線ではないが、道路上にひび割れや凹凸が発生している要因については、舗装復旧時の締固め不足等が考えられる。今後も経過観察を行うこととする。

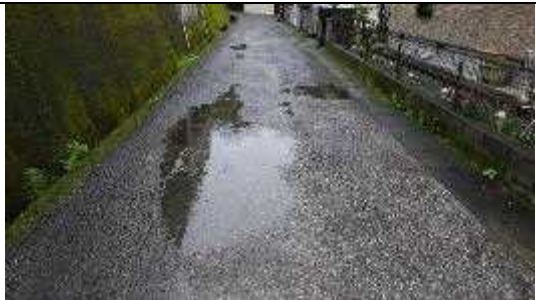
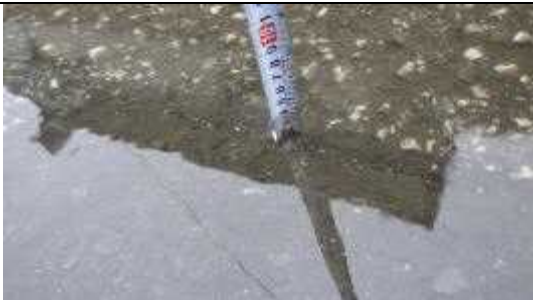
| <p>5-5-10a-1 路線</p> <p>管渠に道路陥没リスクがないものの、道路に凹凸が生じ、水溜りとなっている。</p> | |

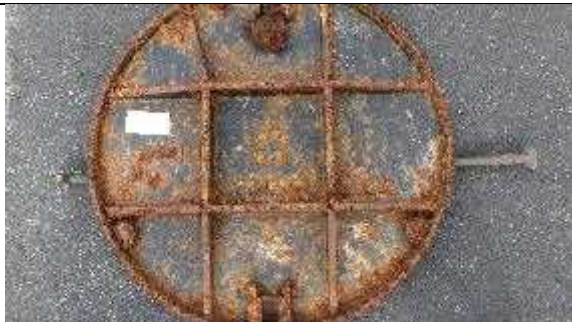
| <p>5-5-1 路線 S295<br/>マンホール蓋・受枠 多量発錆</p> | <p>5-5-4 路線 S301<br/>下流側管口-浸入水，直壁-クラック</p> |

急勾配直下路線では、マンホールで上下流の管渠に段差が生じることが多く、下水流入時に飛沫が上がることで、他路線と比較してマンホール蓋の錆が目立つ状況であった。マンホール内部の異常は、管渠の流下能力やマンホールの機能を阻害するような損傷ではないため、補修に緊急を要するものは確認されなかったものの、管口から浸入水が流れている箇所が確認された。

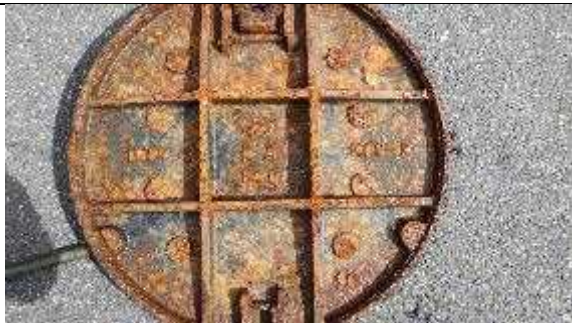
| <p>5-5-7 路線 S306<br/>マンホール蓋・受枠 多量発錆</p> | <p>5-5-8 路線 S307<br/>マンホール蓋・受枠 多量発錆</p> |

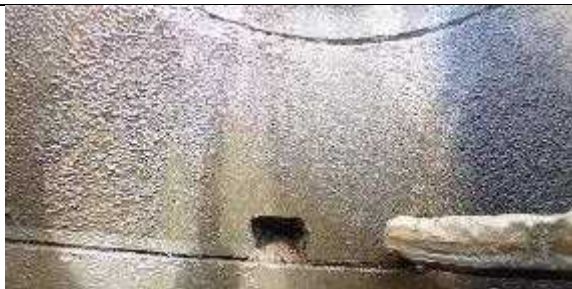
| <p>5-5-8 路線 S307<br/>斜壁 仕上げ不良</p> | <p>5-5-8 路線 S307<br/>管口 隙間有り</p> |

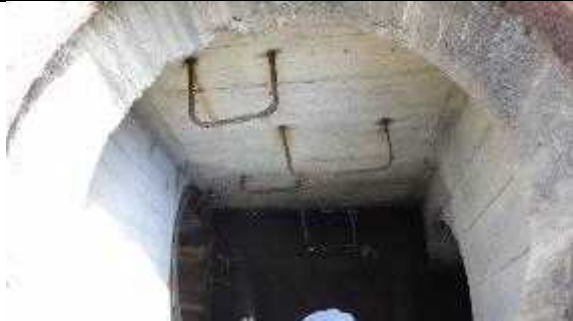
| <p>西町排水区 2-R11 人孔<br/>足掛金物 錆により腐食</p> | <p>西町排水区 2-R12 人孔<br/>マンホール蓋・受枠 多量発錆</p> |

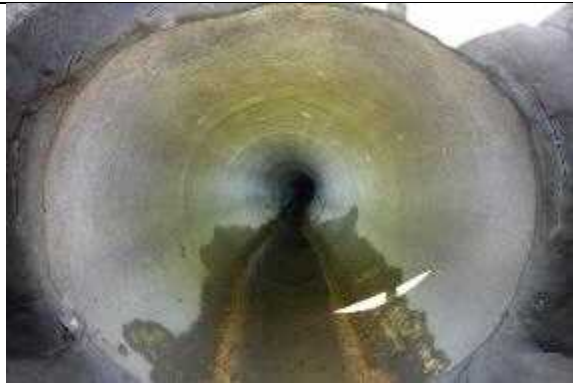
| <p>西町排水区 2-R12 人孔<br/>上流管口 クラック</p> | <p>西町排水区 2-R13 人孔<br/>マンホール蓋 蝶番破損</p> |

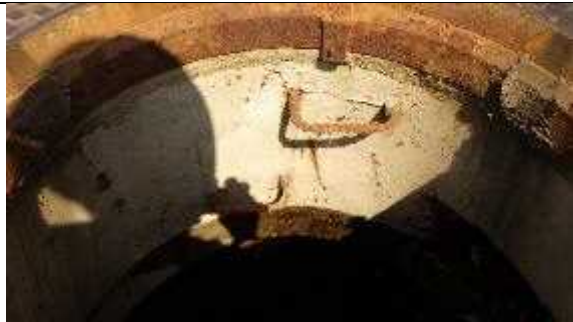
| <p>西町排水区 2-R13 人孔<br/>足掛金物 錆により腐食</p> | <p>西町排水区 2-R14 人孔<br/>上流管口 クラック</p> |

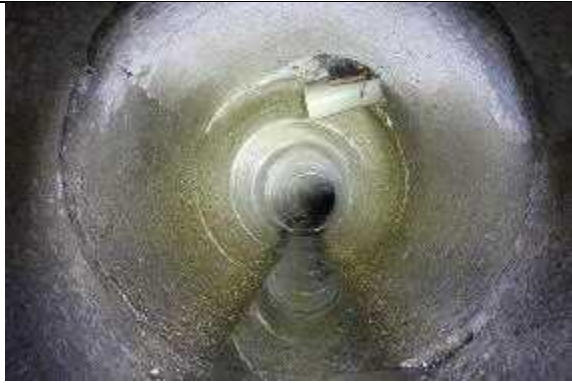
| <p>西町排水区 2-R15 人孔<br/>上流管内 突出し</p> | <p>西町排水区 2-R16 人孔<br/>調整コンクリート 破損</p> |

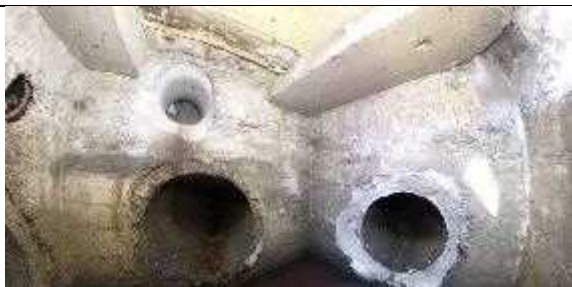
| <p>西町排水区 2-R16 人孔<br/>頂板スラブ 剥落</p> | <p>西町排水区 2-R16 人孔<br/>上流管内 ズレ</p> |

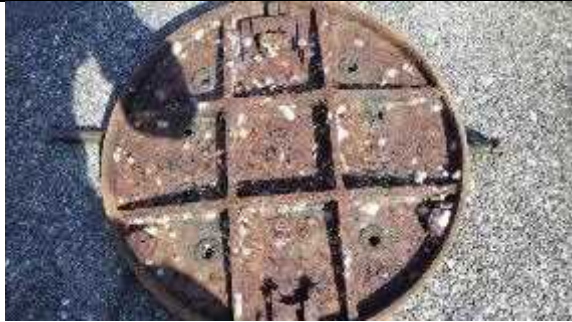
| <p>西町排水区 2-R20 人孔<br/>マンホール蓋・受枠 多量発錆</p> | |

今回点検を行った人孔は、設置後 40 年程度経過した人孔であり、躯体表面や管渠に経年劣化が見られた。また、側溝等の取込管について、強引に接続しているために人孔側の破損や接続管自体の破損が確認された

現状、管渠の機能を阻害するような異常は確認されていないが、異常の程度については改めて調査を行う必要がある。
