## 議 事 録

| 業務件名 | | 須崎市公共下水道施設等運営事業 | |

# 須崎市公共下水道施設等運営事業

## すさき家パートナー会議資料

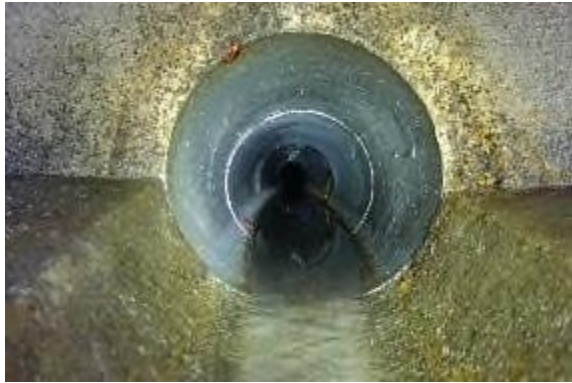
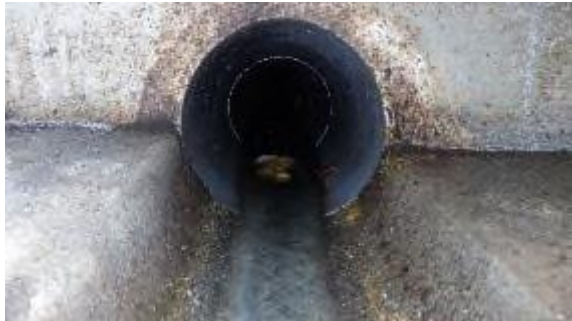
| 5-5-3-1-1 路線 S352 人孔 (H29 人孔調査なし) | |

| 5-5-3-1-1 路線 S352 人孔 (H29 人孔調査なし) | |
|---|--|
| 今回点検：上流管口-変形 | 令和2年度点検：上流管口-変形 |

| 委託業務の名称 | | 令和3年度 須崎市公共下水道管渠運営業務 人孔異状項目 | | | |
|---|---|---|---|---|---|
| | C | 5-5-3-1-1路線 S352人孔 | マンホール蓋 | 少量発錆 | |
| | C | | 上流管口 | 変形 | |

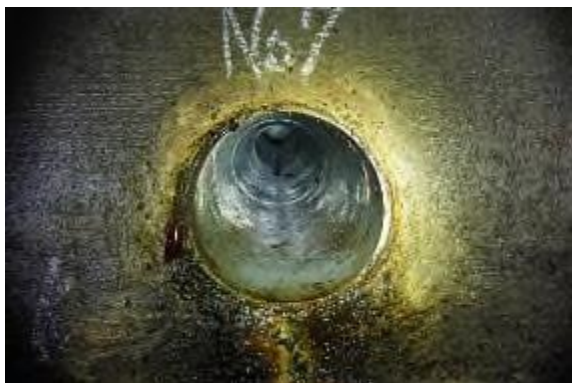
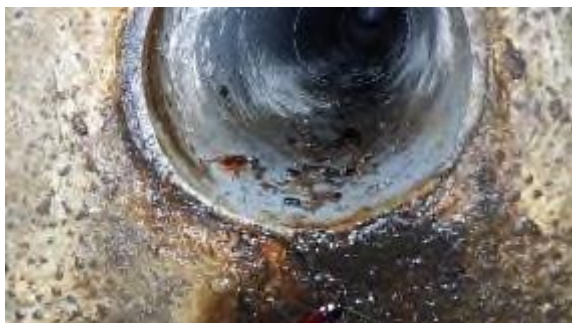
| 5-5-3-1-1 路線 S352 人孔 (H29 人孔調査なし) | |
|---|--|
| 5-5-3-1-1 路線 S353 人孔 (H29 人孔調査なし) | |

| 5-5-3-1-1 路線 S352 人孔 (H29 人孔調査なし) | |
|---|--|
| 今回点検：上流管口-浸入水にじんでいる状態 | 令和2年度点検：上流管口-浸入水なし |

マンホール内部の異状として、5-5-3-1-1 路線 S353 人孔、5-5-3-4 路線 S356 人孔及び S357 人孔の管口部で浸入水が確認され、いずれの箇所も令和2年度点検時には確認されていなかった。

| 委託業務の名称 | | 令和3年度 須崎市公共下水道管渠運営業務 人孔異状項目 | | | |
|---|---|---|---|---|---|
| | C | 5-5-3-1-1路線 S353人孔 | 路面状況 段差 | 水が溜る | |
| | C | | 路面状況 損傷 | ひび割れ | |
| | C | | マンホール蓋 | 少量発錆 | |
| | C | | 上流管口 浸入水 | にじんている | |

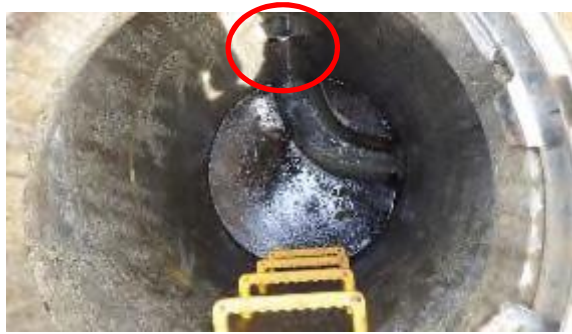
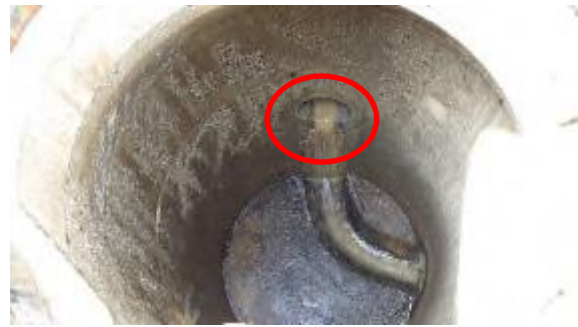
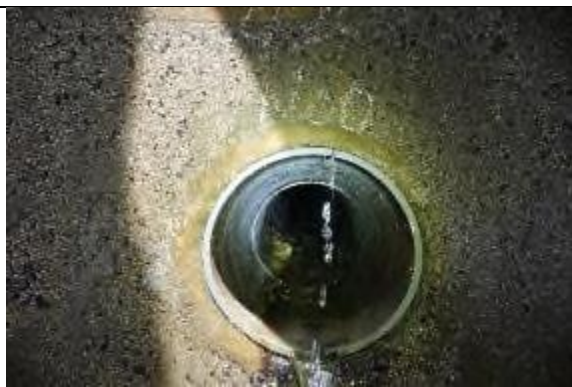
5-5-3-4 路線 S356 人孔 (H29 人孔調査なし)

今回点検：上流管口-浸入水噴出している状態      令和2年度点検：上流管口-浸入水なし

また、S356 人孔及び S357 人孔の浸入水は噴き出ている状態であり、地下水の流入による下水処理費の増加や道路陥没の起因となる恐れがあることから、止水工等による改善を推奨する。

| 委託業務の名称 | | 令和3年度 須崎市公共下水道管渠運営業務 人孔異状項目 | | | |
|---|---|---|---|---|---|
| | C | 5-5-3-4路線 S356人孔 | 路面状況 損傷 | ひび割れ | |
| | C | | マンホール蓋 | 少量発錆 | |
| | C | | 調整コンクリート | クラック | |
| | C | | 斜壁 腐食 | 表面荒れ | |
| | A | | 上流管口 浸入水 | 噴出している | |

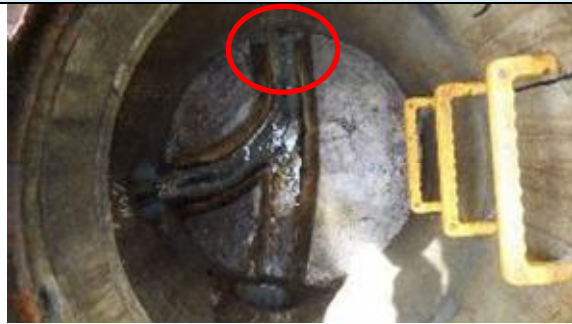
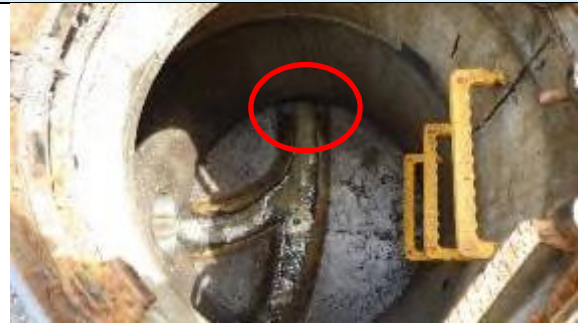
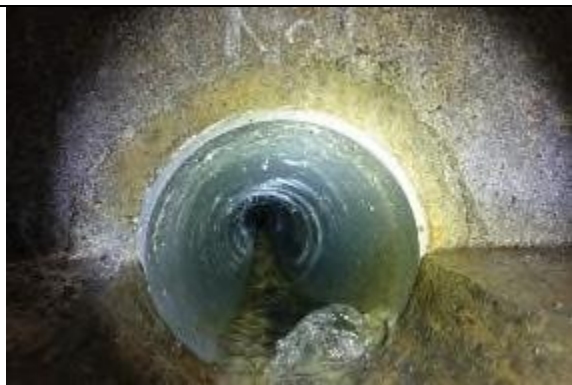
5-5-3-4 路線 S357 人孔 (H29 人孔調査なし)

今回点検：下流管口-浸入水噴出している状態      令和2年度点検：下流管口-浸入水なし

| 委託業務の名称 | | 令和3年度 須崎市公共下水道管渠運営業務 人孔異状項目 | | | |
|---|---|---|---|---|---|
| | C | 5-5-3-4路線 S357人孔 | マンホール蓋 | 少量発錆 | |
| | C | | 斜壁 隙間・ズレ | 隙間 | |
| | A | | 下流管口 浸入水 | 噴出している | |

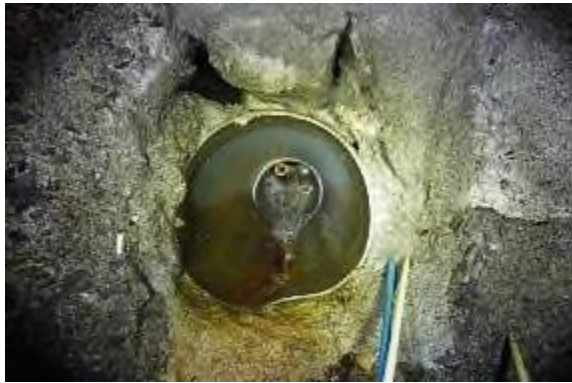
| 南古市排水区 16-R12 人孔<br>上流（取込管）管口 ごみ堆積 | 南古市排水区 16-R13 人孔<br>上流（取込管）管口 土砂堆積 |

また、前月度報告した南古市排水区 16-R12 人孔及び R13 人孔の流入管内の堆積物について、意図的に閉塞している可能性があり、長年当該排水区では浸水等発生していないことから、市建設課と現地協議の上、現状維持とすることとした。

| 委託業務の名称 | | 令和3年度 須崎市公共下水道管渠(雨水)運営業務 人孔異状項目 | | | | |
|---|--|---|---|---|---|---|
| 令和3年7月26日 | A | 南古市 16-R12人孔 | 上流管口 土砂堆積 | 管径の1/3以上 | 9月7日 | 意図的閉塞の可能性から現状維持 |
| | A | 南古市 16-R13人孔 | 上流管口 土砂堆積 | 管径の1/3以上 | 9月7日 | 意図的閉塞の可能性から現状維持 |
