業務件名		須崎市公共下水道施設等運営事業	
日 時		令和 3 年 12 月 20 日 (月)	自 13:30 ~ 至 14:30
出席者	須崎市建設課 4名		
	須崎市環境保全課 2名		
	須崎市農林水産課 1名		
	(株) クリンパートナーズ須崎 (以下 CPS) 6名		
打合せ場所		須崎市役所	記録作成者 CPS
資料	・ 令和 3 年 11 月度すさき家パートナー会議資料 (CPS)		
打合せ事項、対策・合意事項等			
令和 3 年 11 月度すさき家パートナー会議			
1.出席者を確認した。			
2.今月のセルフモニタリングのチェック項番について			
・ 11 月度に確認すべきチェックリスト項番を確認した。			
3.経営に関する業務			
・ 11 月度の財務状況を確認した。			
・ 11/24,26 に「企業倫理規定」「企業倫理行動指針」等の勉強会を実施したことを確認した。			
・ 11/17 国土交通省から下水道運営事業導入効果等の検証のためのヒアリングを受けたことを確認した。			
・ 11/19 終末処理場及び場内雨水ポンプ場を対象とした須崎市立小学校の社会科見学会が行われ、CPS は管理棟・水処理施設の説明を担当したことを確認した。			
4.汚水管渠			
・ 11 月は、日降水量 100mm を超えた日はなく、大雨後の巡視は実施していないことを確認した。			
・ 管渠閉塞リスク路線について、6 路線 10 人孔の巡視・点検を行った。H29 人孔調査及び昨年度の CPS 点検結果からの劣化進行は確認されず、緊急を要する異状は見られなかったことを確認した。			
・ 11/24 に S356, S357 の管口浸入水修繕工事の完了を報告し、修繕実施効果を確認した。			
5.雨水管渠			
・ 西糺排水区 15 人孔 (内 10 人孔は圧力人孔) の巡視・点検を行ったことを確認した。			
・ 外蓋、内蓋の二重構造圧力人孔の内蓋上に水溜りが見られたため、ボルト締直しを推奨したことを確認した。			
(次項へ続く)

須崎市公共下水道施設等運営事業

すさき家パートナー会議資料

(令和3年11月度)

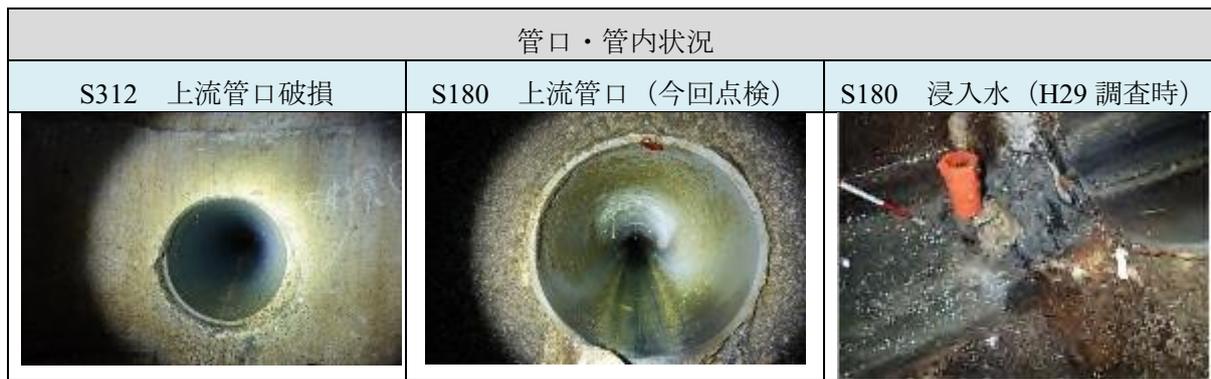
路面状況		
S180 亀裂	S311 亀裂	S312 亀裂

マンホール蓋		
S128 多量発錆	S311 多量発錆

マンホール本体		
S128 表面荒れ	S179 表面荒れ	S181 表面荒れ・損傷

S182 表面荒れ	S311 表面荒れ	S180 骨材露出

S312 骨材露出	S140 浸入水にじんでいる

今回点検時の各路線の路面状況は、令和2年度の点検時から劣化進行は確認されなかった。

マンホール本体の経年劣化が確認されたが、緊急対応を要する異状は確認されなかった。

S180人孔はH29年調査にて管口浸入水が確認されているが、今回点検では確認できなかった。

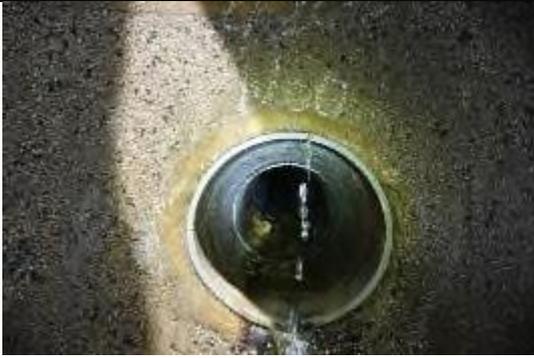
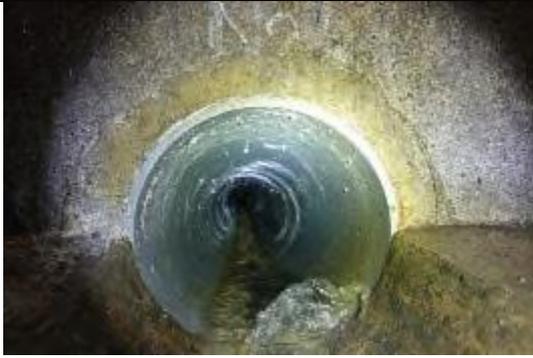
S356 人孔	S357 人孔
点検時

令和3年8月23日に実施したCPS汚水管渠巡視・点検において確認された汚水人孔内管口の浸入水について、地下水の流入による下水処理費の増加や道路陥没の起因となる恐れがあることから、当該損傷箇所に防食及び補強を伴う接着型の止水工法による修繕を実施した。

【工事内容】 接着補強型止水工φ200 2箇所

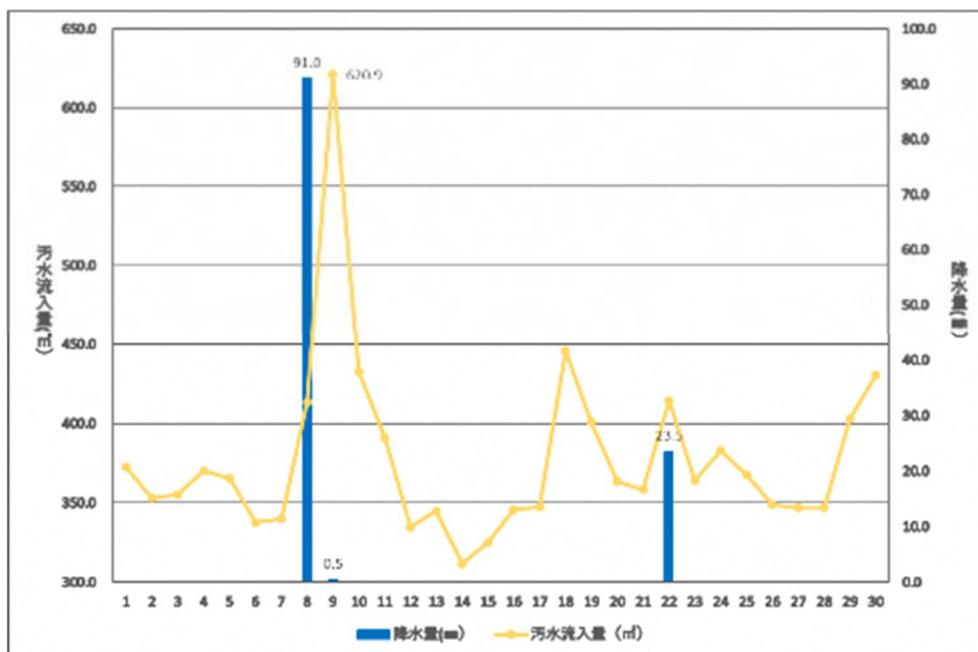
図 5-7 須崎市終末処理場の流入水量（R3年11月）

11月の流入水量は下図の通りである。平均値が378m³/日、最大値が621m³/日であった。今月の流入水量は、過去5年の内、11月としての降水量が多かったことから、最大値となっている。また、11/8の大雨の影響で流入水量の増大が顕著である。なお、11/14～11/18の流入水量のアップダウンは、三機工業によるDHSトレーサー試験の影響である。
