須崎市公共下水道施設等運営事業

すさき家パートナー会議資料

(令和4年2月度)

令和4年3月22日

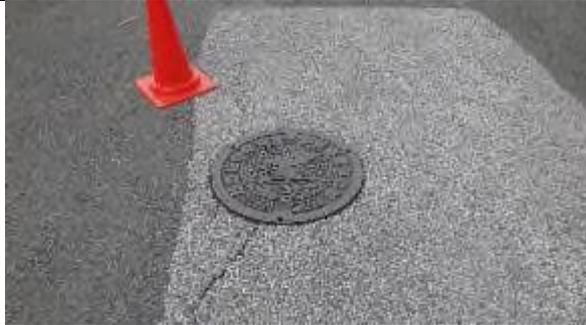
路面状況	
S65 段差・亀裂

今回点検時の各路線の路面状況は、平成 29 年度の調査時から劣化進行は確認されなかったものの、S65 人孔付近で周辺路面との段差が確認された。

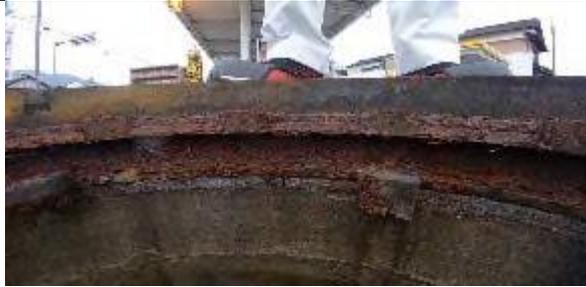
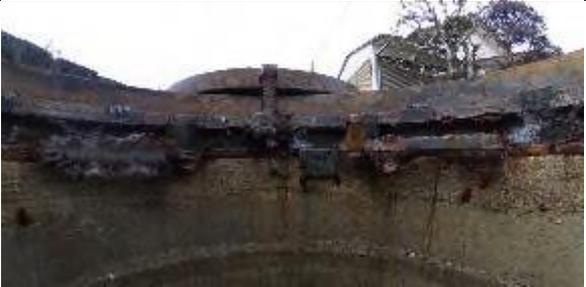
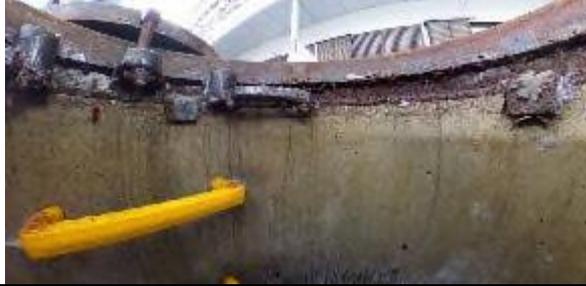
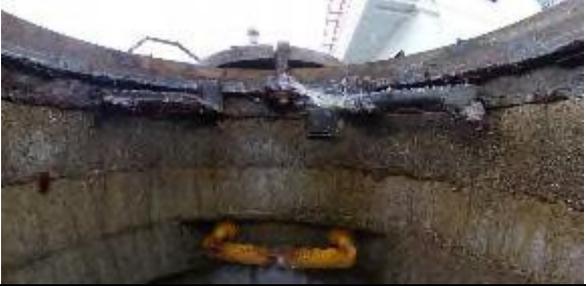
マンホール蓋・受枠	
S65 多量発錆	S67 多量発錆

S68 多量発錆	S69 多量発錆

マンホール本体は、躯体表面の荒れ程度の経年劣化が確認されたが、緊急対応を要する異状は確認されなかった。今回点検路線は、枝線管渠との合流点となっているマンホールが多く、マンホール内の段差にて飛沫が上がり、マンホール蓋及び受枠の発錆が顕著であった。

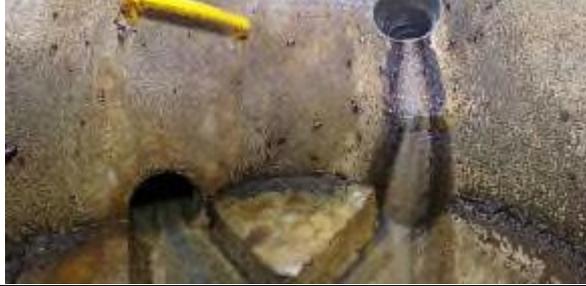
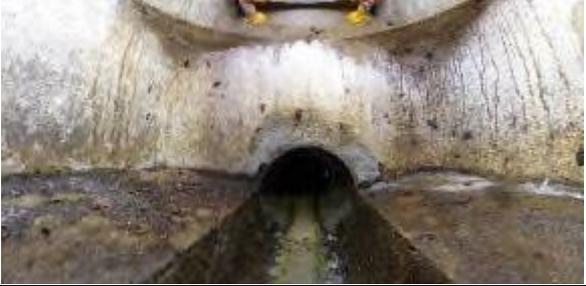
マンホール本体	
S66 表面荒れ	S69 表面荒れ
