| 議 事 録 | | | |
|---|---|---|---|
| 業務件名 | | 須崎市公共下水道施設等運営事業 | |
| 令和 5 年 4 月度すさき家パートナー会議 | | | |

# 須崎市公共下水道施設等運営事業

## すさき家パートナー会議資料

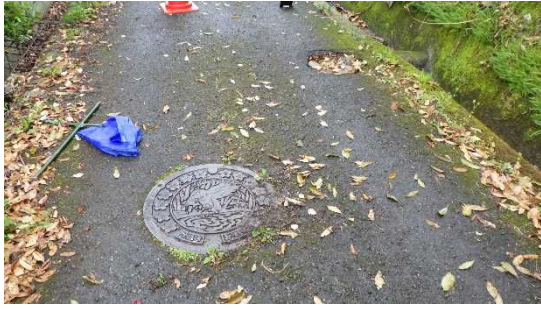
写真① 全体

当月の污水管渠の巡視、点検を行っていたところ、人孔 No.172（S388）と 173（S389）間脇で道路の変形箇所が確認された。対象箇所及び写真を以下に示す。

道路変形箇所については、現状で大きな被害は見られないが、将来的に変形の規模が大きくなると想定されるため、早急に対応することが望ましいと考えられる。

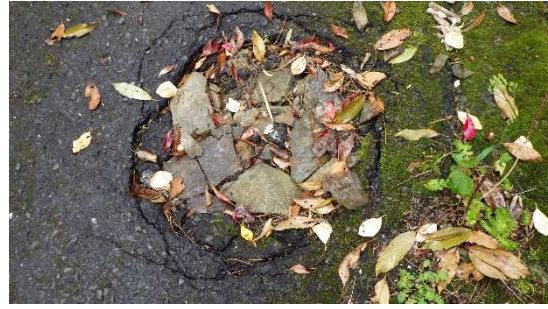
写真② 変形箇所

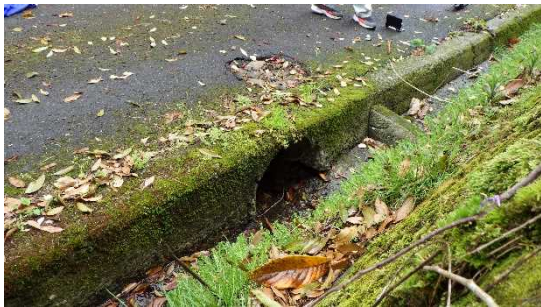
写真③ 変形箇所（側溝側）

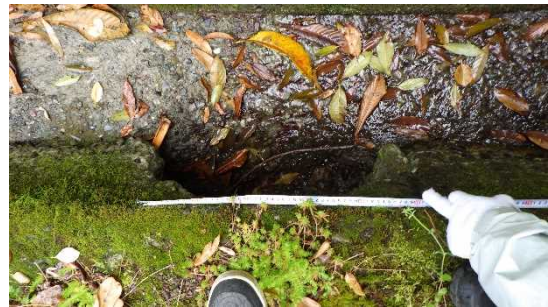
写真④ 横断管（φ500程度）

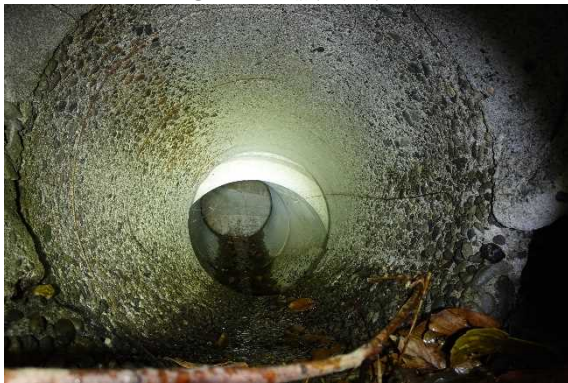
写真⑤ 横断管内部（φ500程度）

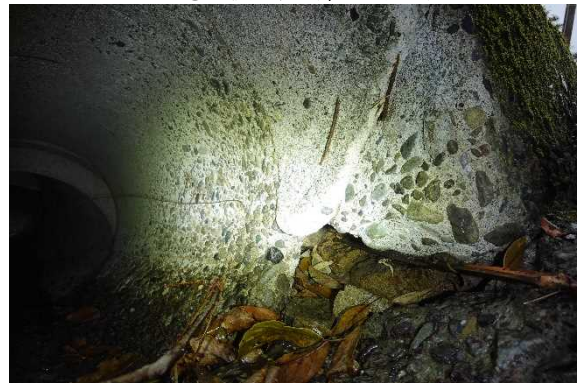
写真⑥ 横断管内部（φ500程度）

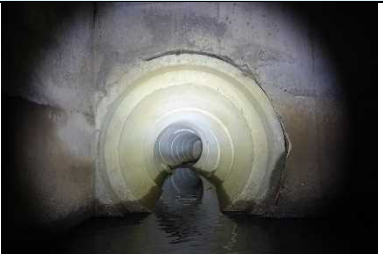
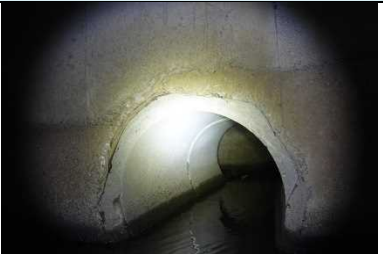
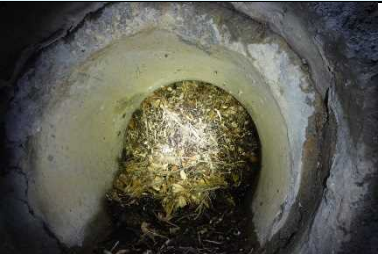
| 足掛け金物 | | |
|---|---|---|
| 733 (23-R1) クラック | 733 (23-R1) クラック | 733 (23-R1) クラック、詰り |

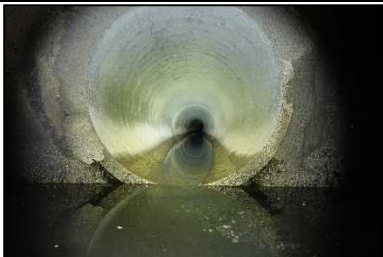
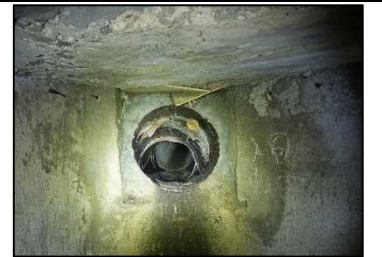
| 足掛け金物 | | |
|---|---|---|
| 734 (23-R2) 隙間 | 736 (23-R4) クラック | 736 (23-R4) ズレの可能性<br>※上流は側溝 |

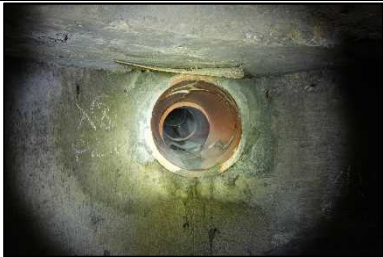
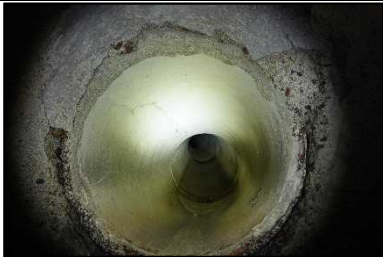
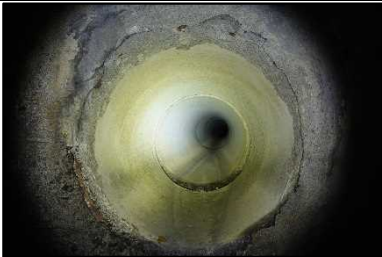
| 足掛け金物 | | |
|---|---|---|
| 736 (23-R4) ズレの可能性<br>※上流は側溝 | 737 (23-R5) クラック | 737 (23-R5) 継手にズレの可能性 |

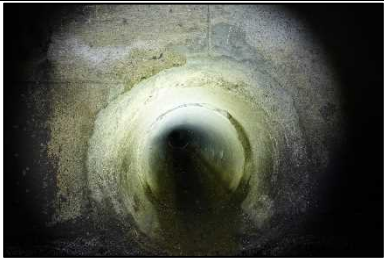
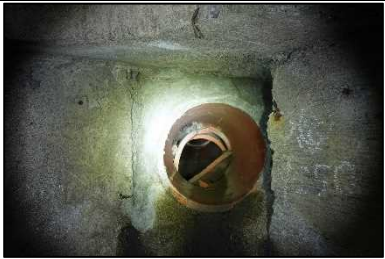
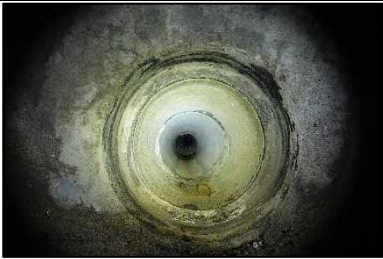
| 管口・管内 | | |
|---|---|---|
| 738 (23-R6) クラック | 738 (23-R6) 内部配管破損<br>※上流は側溝 | 739 (23-R7) 継手破損の可能性あり |

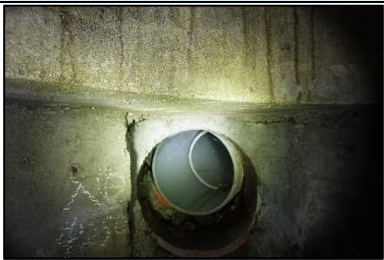
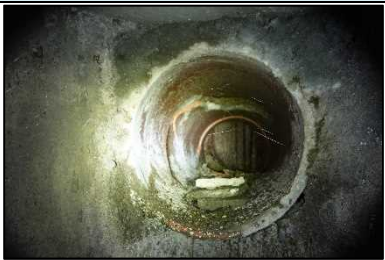
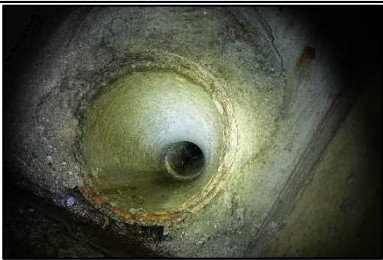
| 管口・管内 | | |
|---|---|---|
| 739 (23-R7) 内部配管破損<br>※上流は側溝 | 739 (23-R7) 内部配管破損<br>※上流は側溝 | 740 (23-R8) 継手ズレの可能性あり |

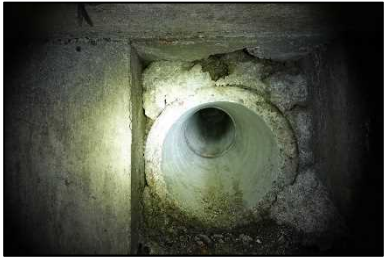
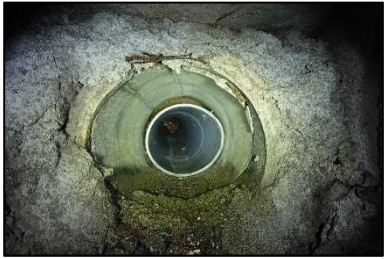
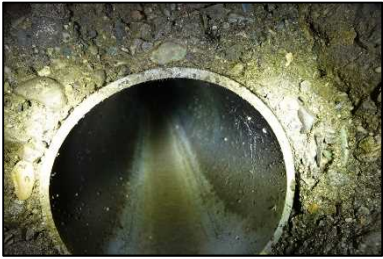
| 管口・管内 | | |
|---|---|---|
| 740 (23-R8) クラック | 740 (23-R8) 配管破損<br>※上流は側溝 | 741 (23-R9) 骨材露出 |

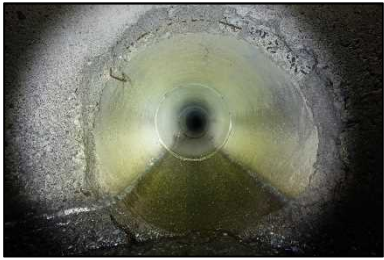
| 管口・管内 | | |
|---|---|---|
| 742 (23-R10) 鉄筋露出 | | |
