| 議 事 録 | | | |
|---|---|---|---|
| 業務件名 | | 須崎市公共下水道施設等運営事業 | |

須崎市公共下水道施設等運営事業

すさき家パートナー会議資料

(令和 5 年 7 月度)

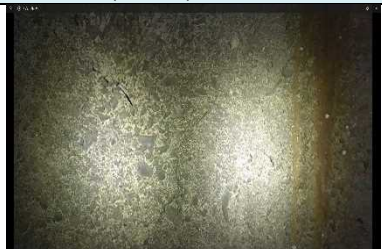
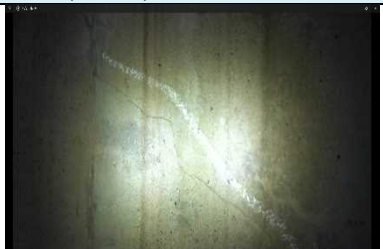
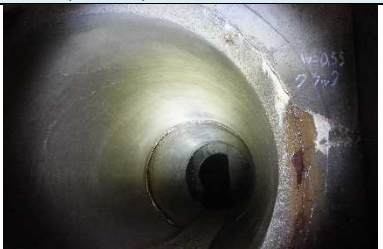
| マンホール本体 | | |
|---|---|---|
| 1025(18-R22)鉄筋露出 | 1025(18-R22)部分的にクラック | 1038(18-R34)骨材露出<br>全体に亀裂、部分的にクラック |

今回点検を行った人孔の目視確認において、路面状況でひび割れ、蓋受枠の発錆、人孔躯体の鉄筋露出や破損など経年劣化を確認した。今回巡視した箇所は、旧市街地であり、須崎市において施設の老朽化が特に著しい箇所でもあるため、修繕の必要があると想定される。
