議事	録								
業務件名    須崎市公共下水道施設等運営事業											
	日 時	令和 6 年 4 月 24 日	(水)	自 13:30 ~ 至 14:30							
	須崎市上下水道課 3名										
出	須崎市環境未来課 4名										
席者	(株)クリンパートナーズ須崎(以下 CPS) 7名										
			_								
	打合せ場所	須崎市役所	記録作成者	管 CPS							
資料	資料       ・令和6年3月度すさき家パートナー会議資料 (CPS)										
	打合せ事項、対策・合意事項等										
会系	令和6年3月度すさき家パートナー会議

# 須崎市公共下水道施設等運営事業

# すさき家パートナー会議資料

(令和6年3月度)

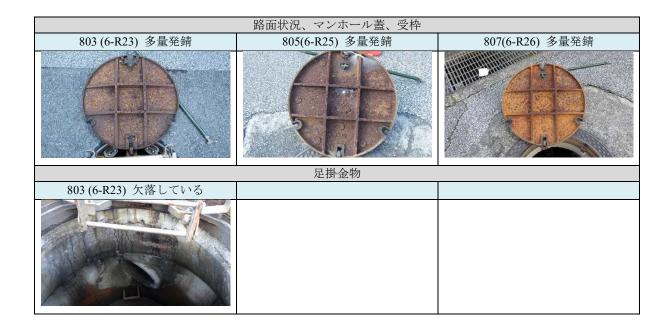
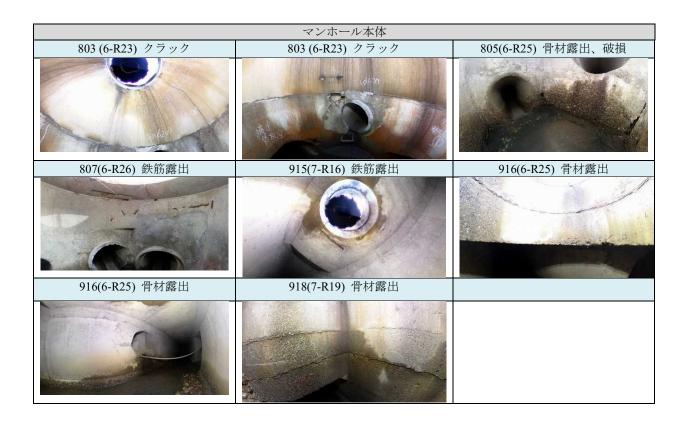
今回点検を行った人孔の目視確認において、蓋の発錆、人孔躯体の鉄筋露出やクラックなど経 年劣化を確認したが、緊急対応を要する異状は見られなかった。
