業務件名		須崎市公共下水道施設等運営事業			
日 時		令和 6 年 5 月 23 日 (木) 自 13:30 ~ 至 14:30			
出席者	須崎市上下水道課 2 名				
	須崎市環境未来課 3 名				
	(株) クリンパートナーズ須崎 (以下 CPS) 6 名				
打合せ場所		須崎市役所	記録作成者		
資料	CPS				
	・令和 6 年 4 月度すさき家パートナーハウス会議資料 (CPS)

須崎市公共下水道施設等運営事業
すさき家パートナー会議資料
(令和 6 年 4 月度)

令 6 年 5 月 23 日

株式会社クリンパートナーズ須崎

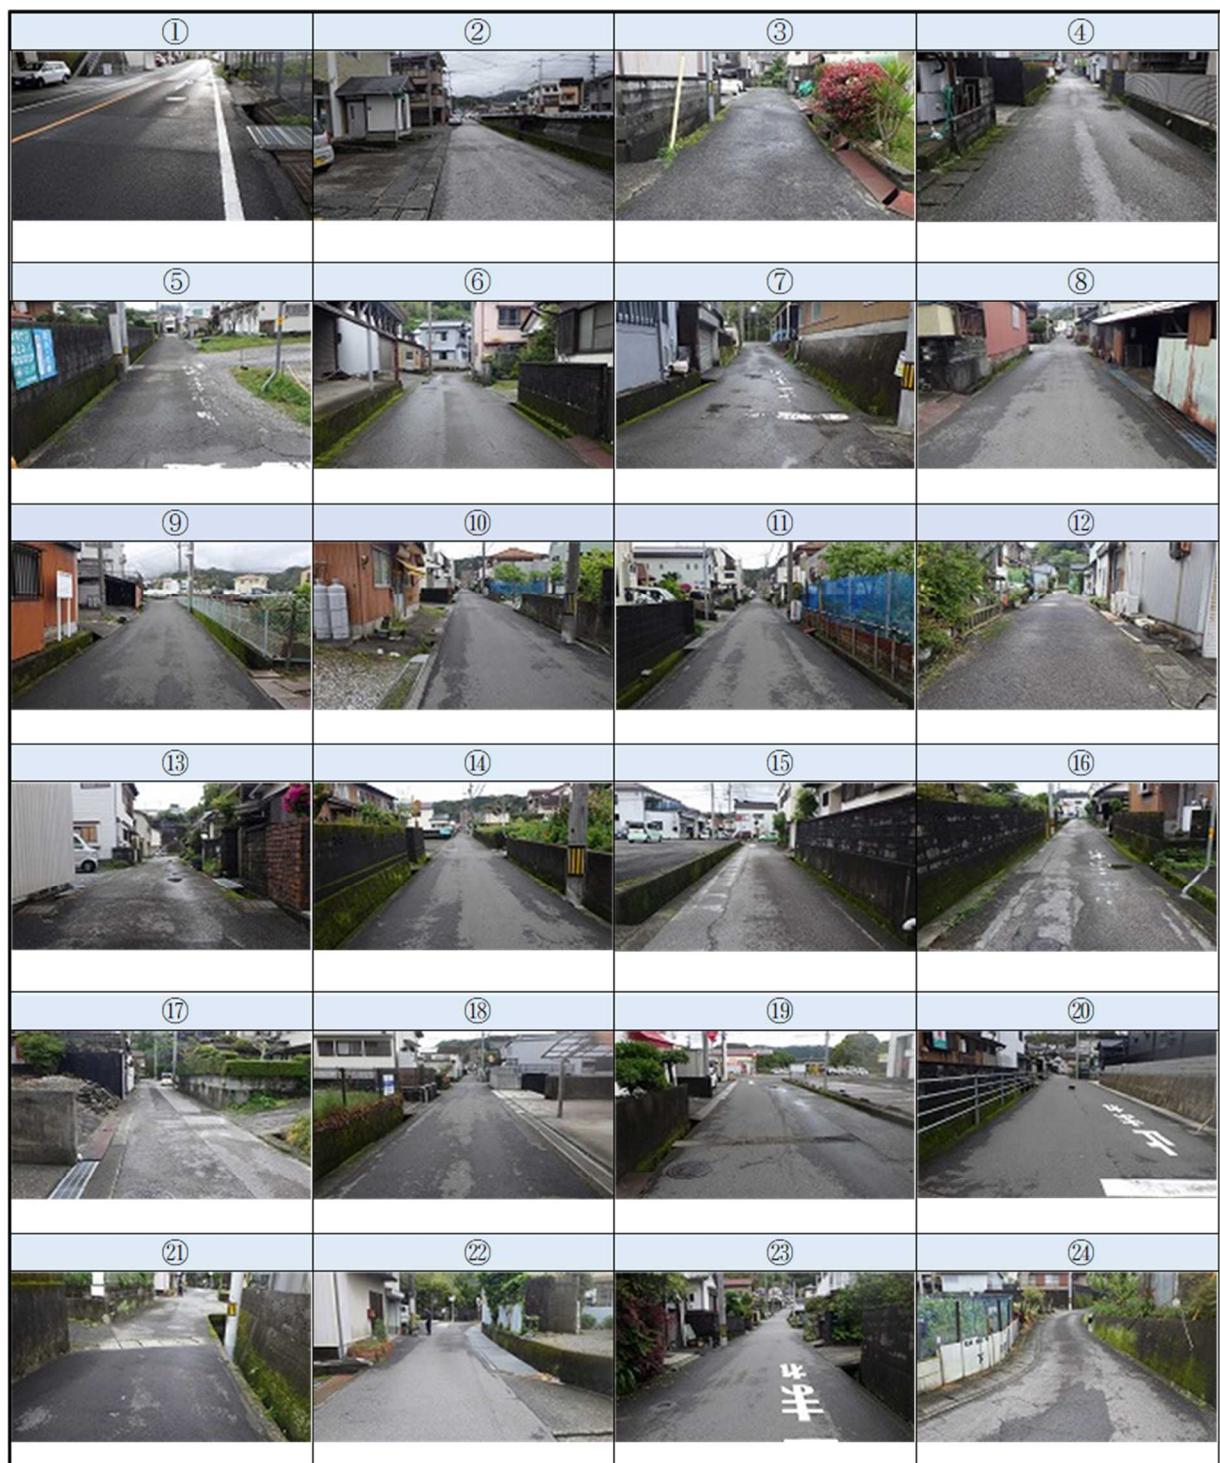
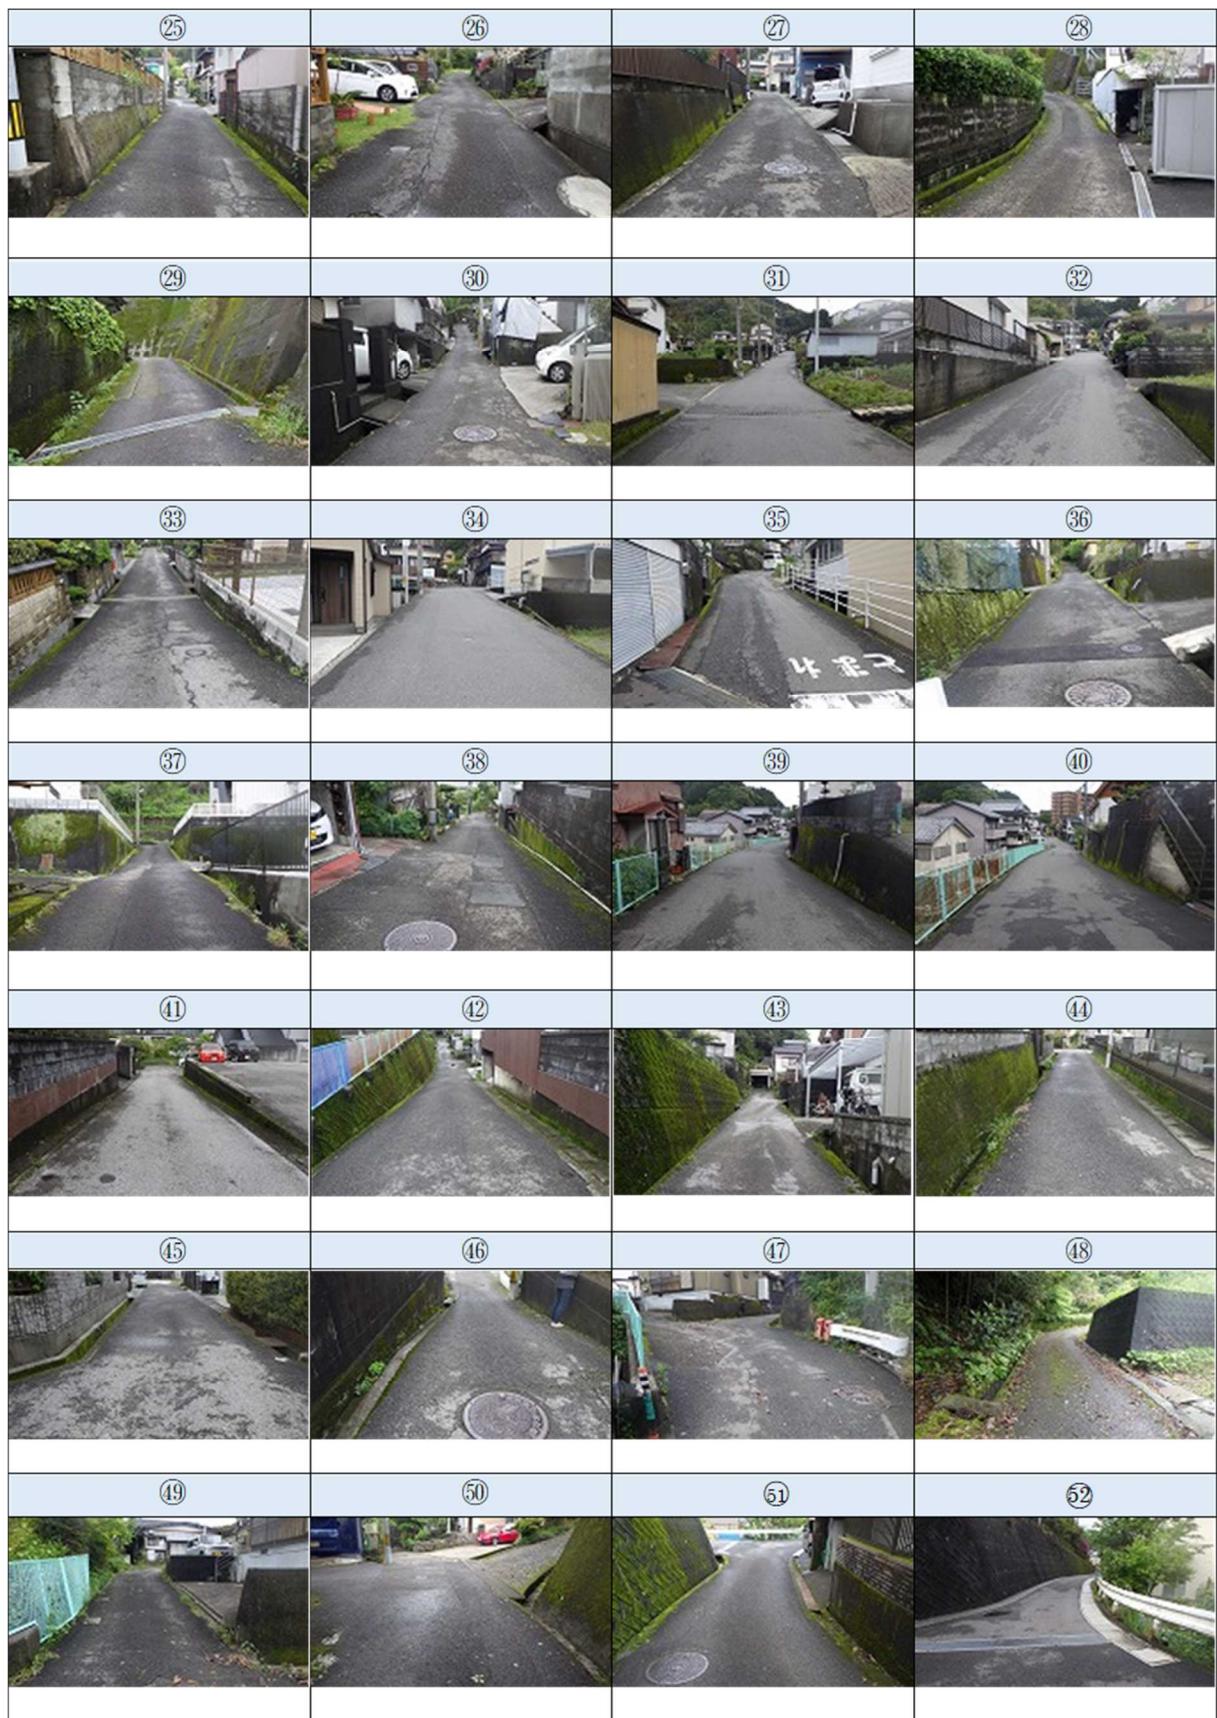
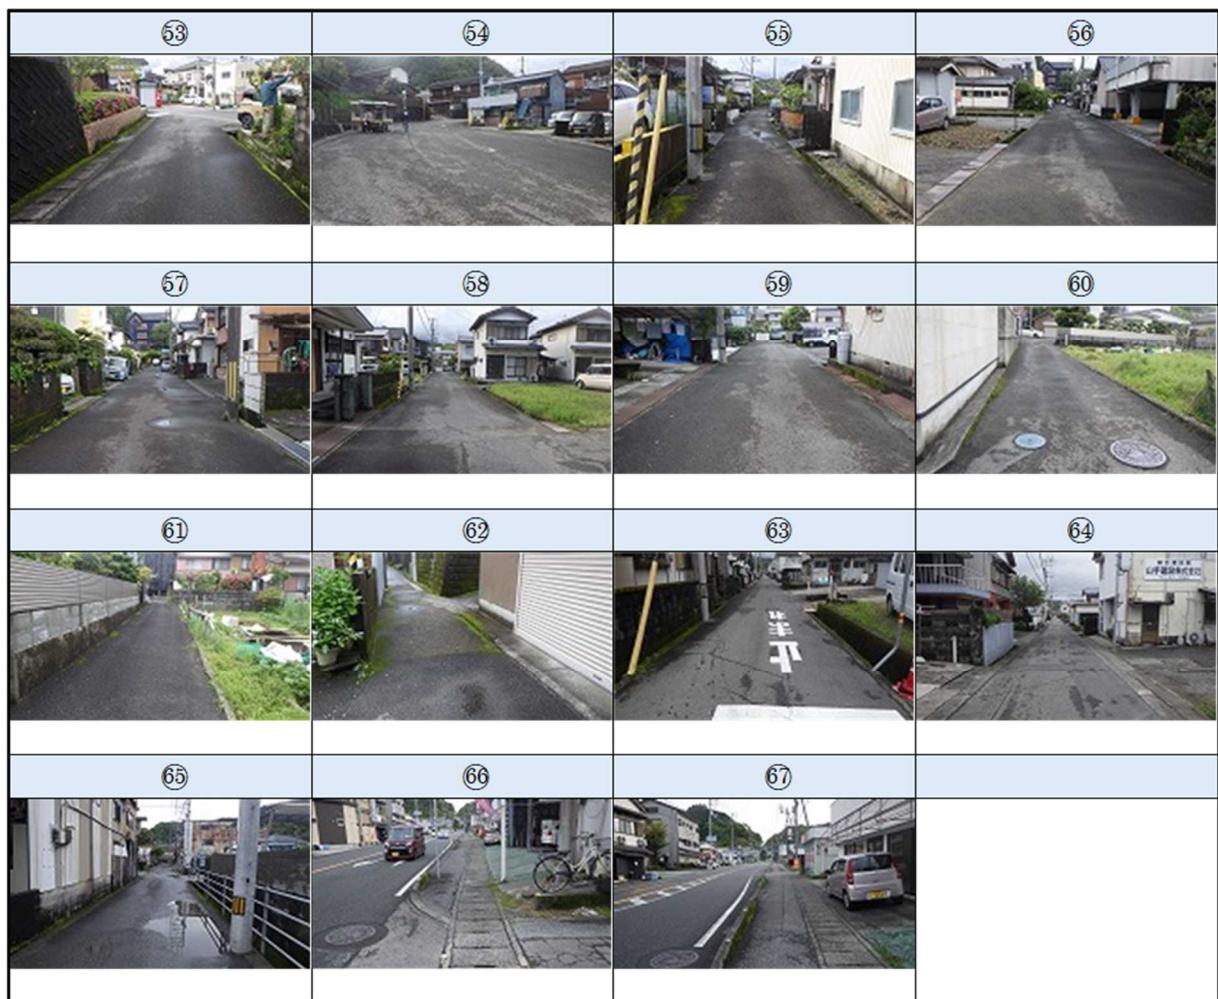
図 5.2 大雨後の巡視位置図（図中の数字は写真番号）

点検結果としては、道路舗装状態の部分的な劣化による水溜まりやひび割れは確認できるものの、大雨の影響による新たな路面状況の変化や道路陥没の兆候等は確認されなかつた。巡視結果を以下に示す。

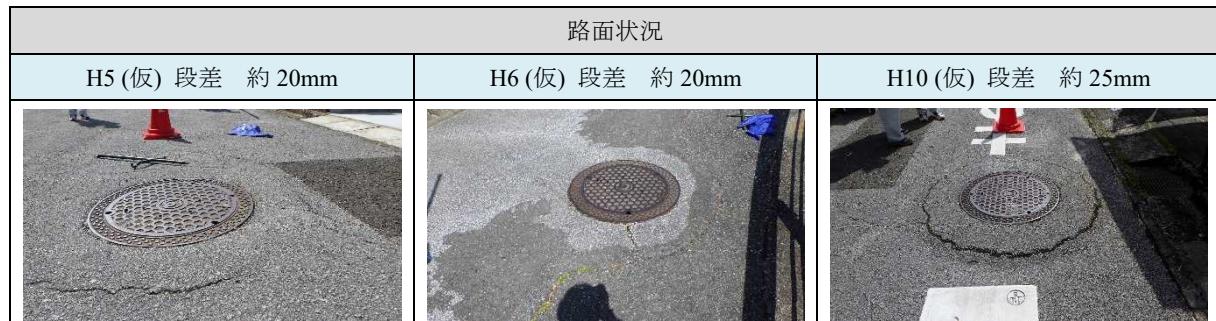
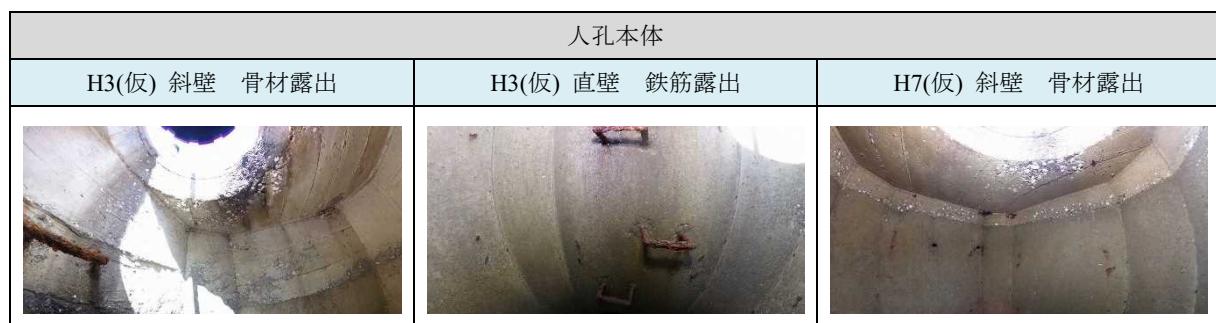
人孔本体		
H7(仮) 直壁 鉄筋露出	H10(仮) 直壁 骨材露出	H14(仮) 斜壁 骨材露出
H14(仮) 直壁 骨材露出

今回点検路線の路面状況について、緊急対応を要する異状は見られなかった。当団地内の汚水管きよは、蓋が固着している箇所が多く、開閉が困難であった。これは布設後の点検実施が少なかったことが要因と想定される。当団地内の汚水管きよについて、引続き巡視、点検を行っていく予定である。
