| 議 事 録 | | | |
|---|---|---|---|
| 業務件名 | | 須崎市公共下水道施設等運営事業 | |
| 令和 6 年 7 月度すさき家パートナー会議 | | | |

須崎市公共下水道施設等運営事業

すさき家パートナー会議資料

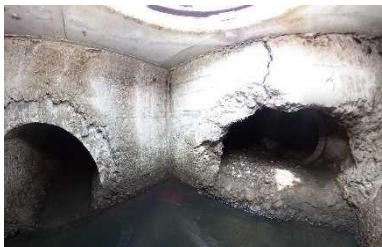
| マンホール本体 | | |
|---|---|---|
| 944(10-R11) 骨材露出 クラック | 982(16-R4) 鉄筋露出 | 984(16-R6) クラック |

今回点検を行った人孔の目視確認では経年劣化による蓋の発錆、人孔躯体の鉄筋露出やクラックなどを確認したが、緊急対応を要する異状は見られなかった。

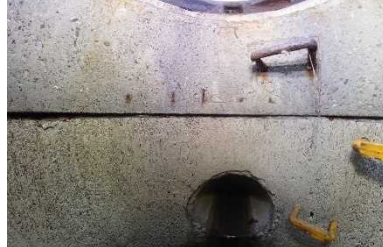
| 委託業務の名称 | | 令和6年度 須崎市公共下水道管渠(雨水)維持管理業務 人孔異状項目 | | | | | | |
|---|---|---|---|---|---|---|---|---|
| | A | | | | 斜壁 腐食 | 鉄筋露出 | | |
| | B | | | | 直壁 腐食 | 骨材露出 | | |

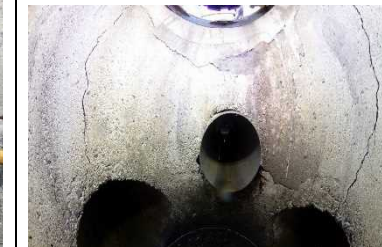
| 委託業務の名称 | | 令和6年度 須崎市公共下水道管渠(雨水)維持管理業務 人孔異状項目 | | | | | | |
|---|---|---|---|---|---|---|---|---|
| | C | | 984 | 741 | 路面状況 | ひび割れ有り | | |

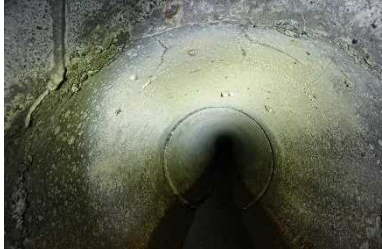
| 管内 | | |
|---|--|--|
| 988(16-R10) No.1 クラック | | |

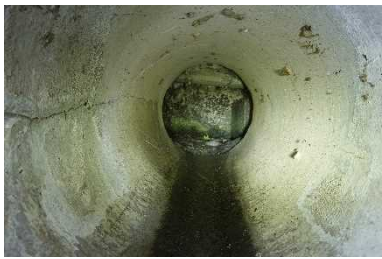
| 管内 | | |
|---|---|---|
| 1106 (2-R16) No.7 クラック | 1107 (2-R17) No.4 ズレ、破損 | 1107 (2-R17) No.5 ズレ、破損 |

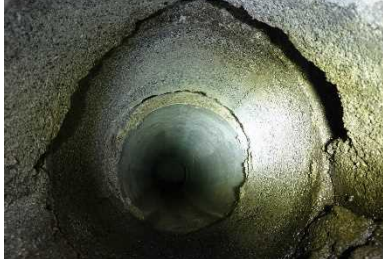
| 委託業務の名称 | 令和6年度 須崎市公共下水道管渠(雨水)維持管理業務 人孔異状項目 | | | | | | | | | | | |
|---|---|---|---|---|---|---|---|---|---|--|--|--|
| | A | | | | 管内No.4 | ズレ、破損 | | | | | | |

| 議 事 録 | | | |
|---|---|---|---|
| ・ 1107 管内 No.4、No.5 の管内破損状況について、再度確認し、報告をもらうことを確認した。 | | | |

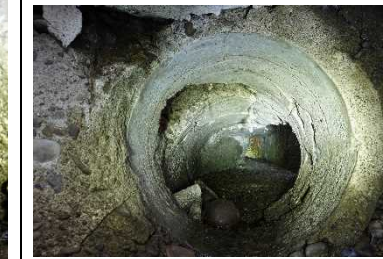
| 委託業務の名称 | 令和6年度 須崎市公共下水道管渠(雨水)維持管理業務 人孔異状項目 | | | | | | | | | | | |
|---|---|---|---|---|---|---|---|---|---|--|--|--|
| | A | | | | 管内No.5 | ズレ、破損 | | | | | | |

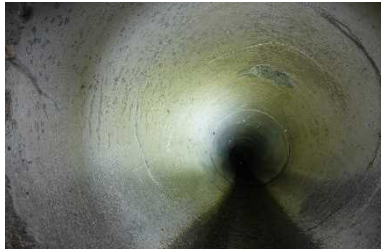
| 管内 | | |
|---|---|---|
| 829 (6-R48) No.1 クラック | | |

| 委託業務の名称 | 令和6年度 須崎市公共下水道管渠(雨水)維持管理業務 人孔異状項目 | | | | | | | | | | | |
|---|---|---|---|---|---|---|---|---|---|--|--|--|
| | A | | | | 管内 | クラック、破損 | | | | | | |

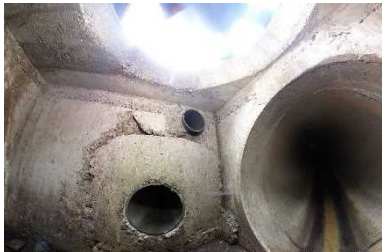
| マンホール本体 | | |
|---|---|---|
| 828 (6-R47) クラック | 829 (6-R48) クラック | |
