業務件名		須崎市公共下水道施設等運営事業			
日 時		令和 6 年 11 月 26 日 (火) 自 13:30 ~ 至 15:00			
出席者	須崎市上下水道課 3 名				
	須崎市環境未来課 3 名				
	(株) クリンパートナーズ須崎 (以下 CPS) 6 名				
打合せ場所		須崎市役所	記録作成者		
資料	CPS				
	・令和 6 年 11 月度すさき家パートナーミーティング資料 (CPS)

須崎市公共下水道施設等運営事業

すさき家パートナー会議資料

(令和 6 年 10 月度)

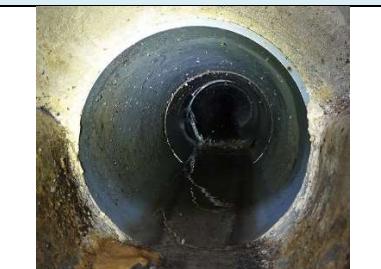
275(S245) 浸入水 No.5

今回点検路線の路面状況について、管内で不明水が浸入している可能性があることが分かった。
引き続き巡視、点検を行っていく。
