# 須崎市公共下水道施設等運営事業

# すさき家パートナー会議資料

(令和6年11月度)

令和6年12月24日

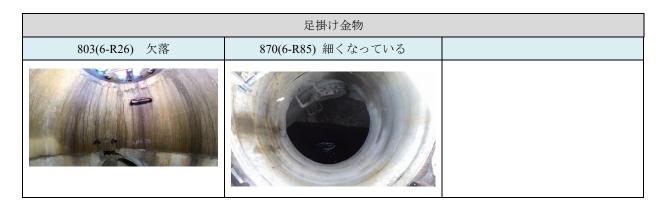
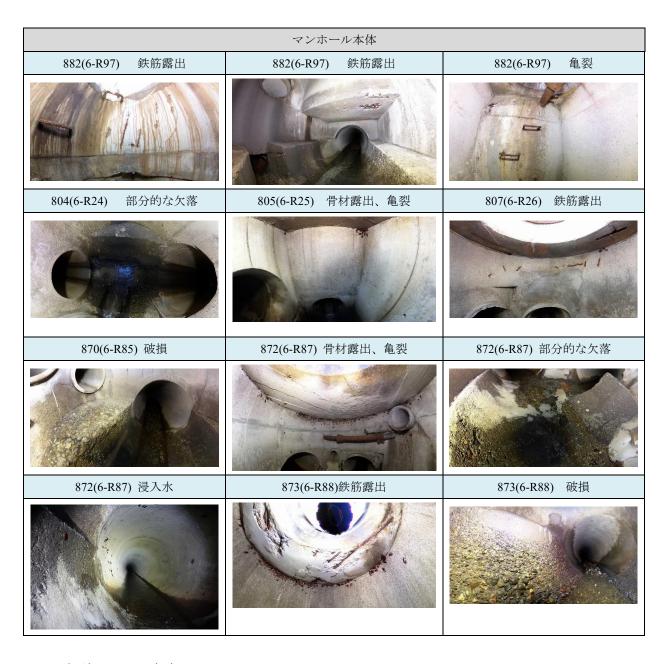
路面状況、マンホール蓋、受枠	
804(6-R24) 多量発錆		
1 1 1 1 1 1 1 1 1 1 1 1 1 1 1 1 1 1 1

今回点検を行った人孔の目視確認では経年劣化による人孔躯体の鉄筋露出やクラックなど を確認したが、緊急対応を要する異状は見られなかった。
