| 業務件名 | | 須崎市公共下水道施設等運営事業 | |

すさき家パートナー会議資料

(令和 7 年 6 月度)

令和 7 年 7 月 28 日

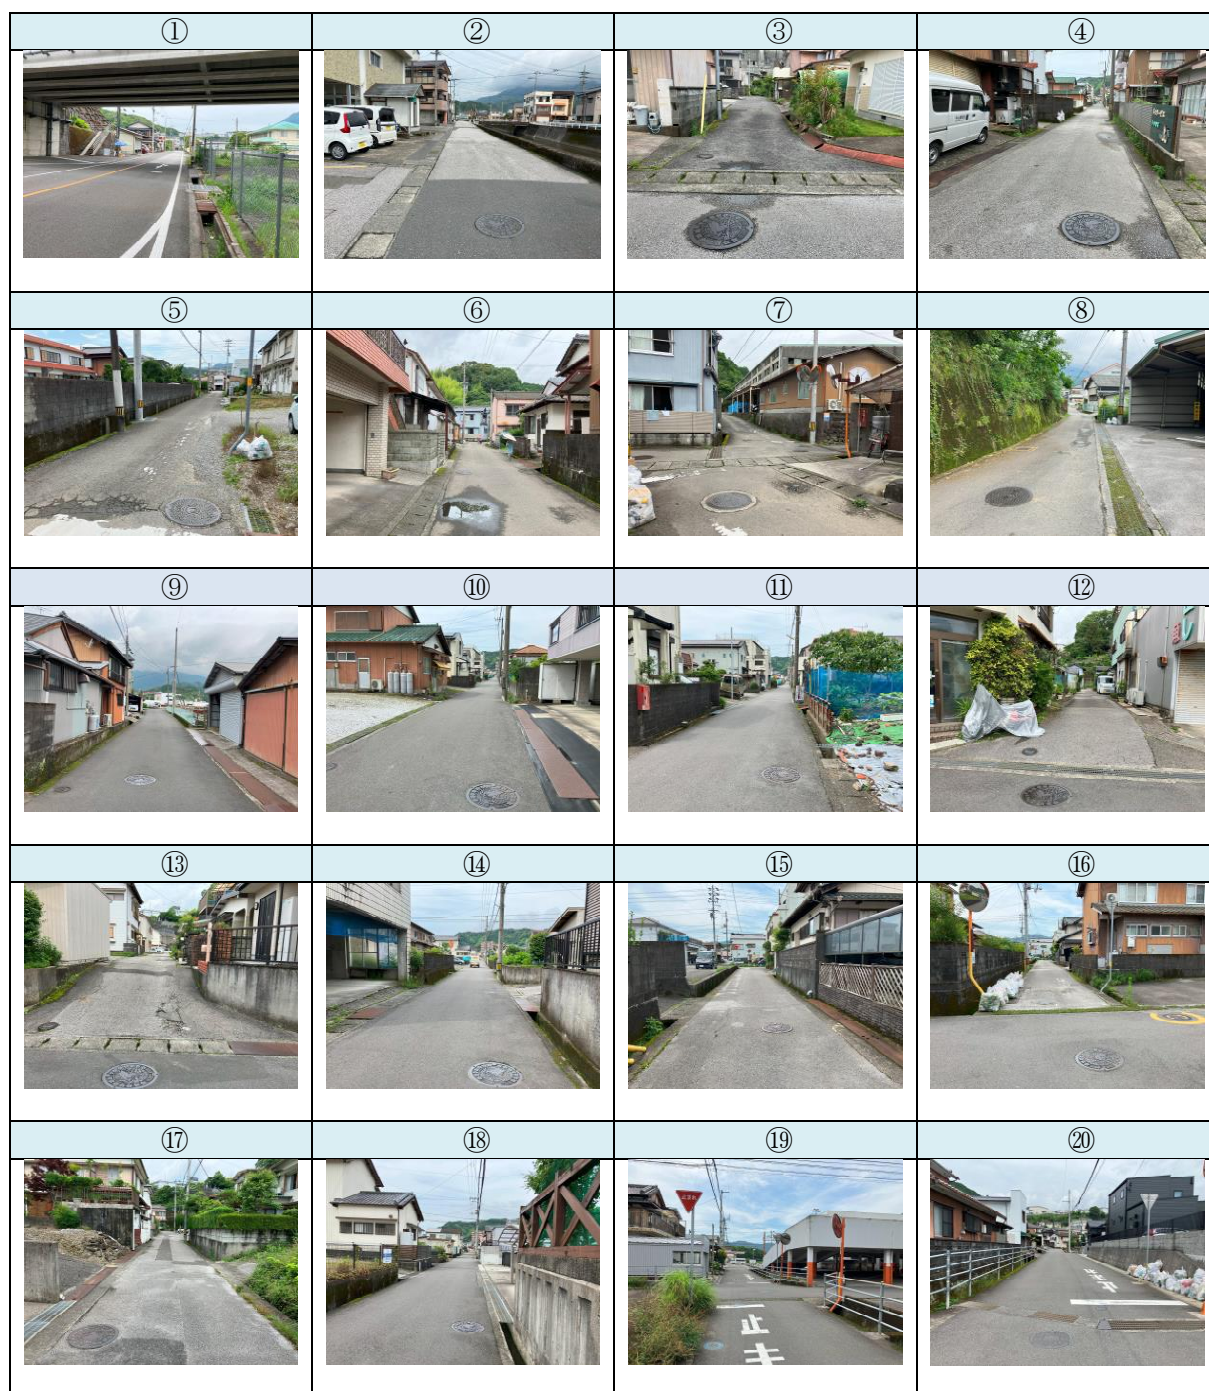
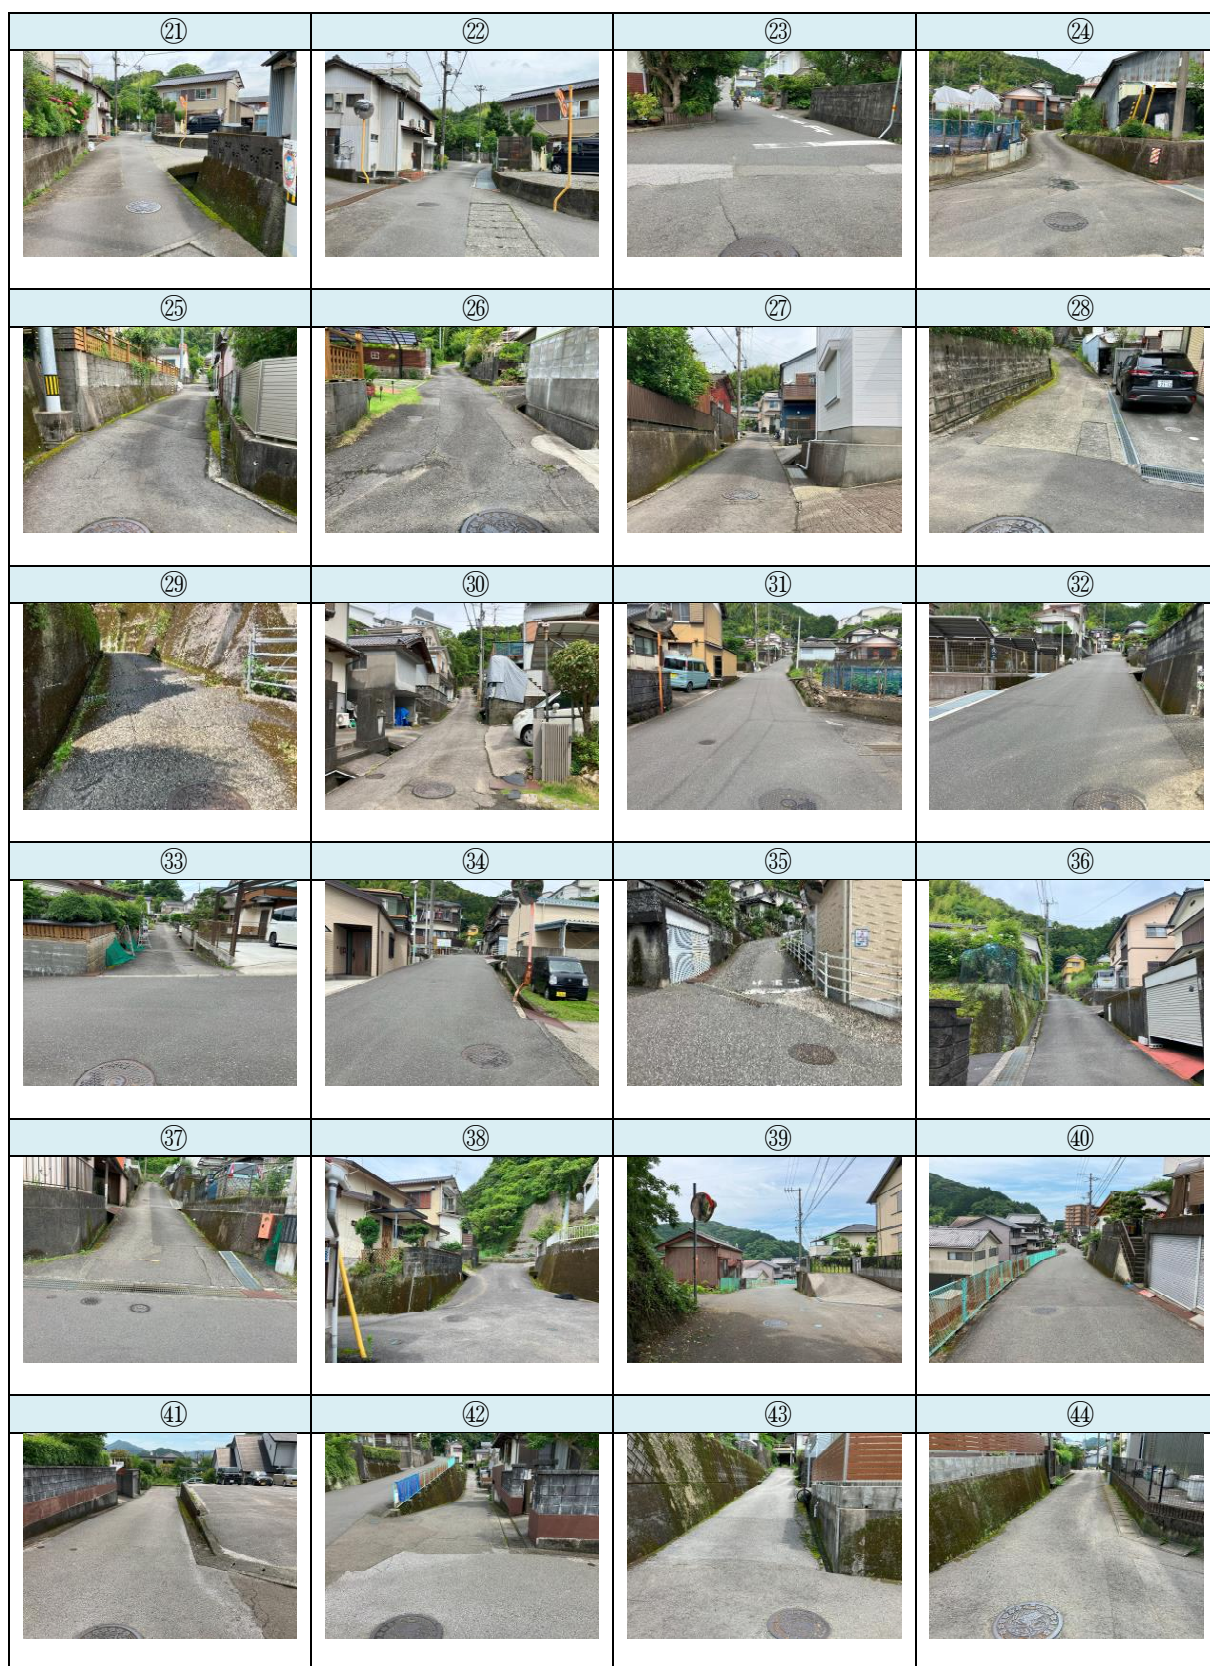
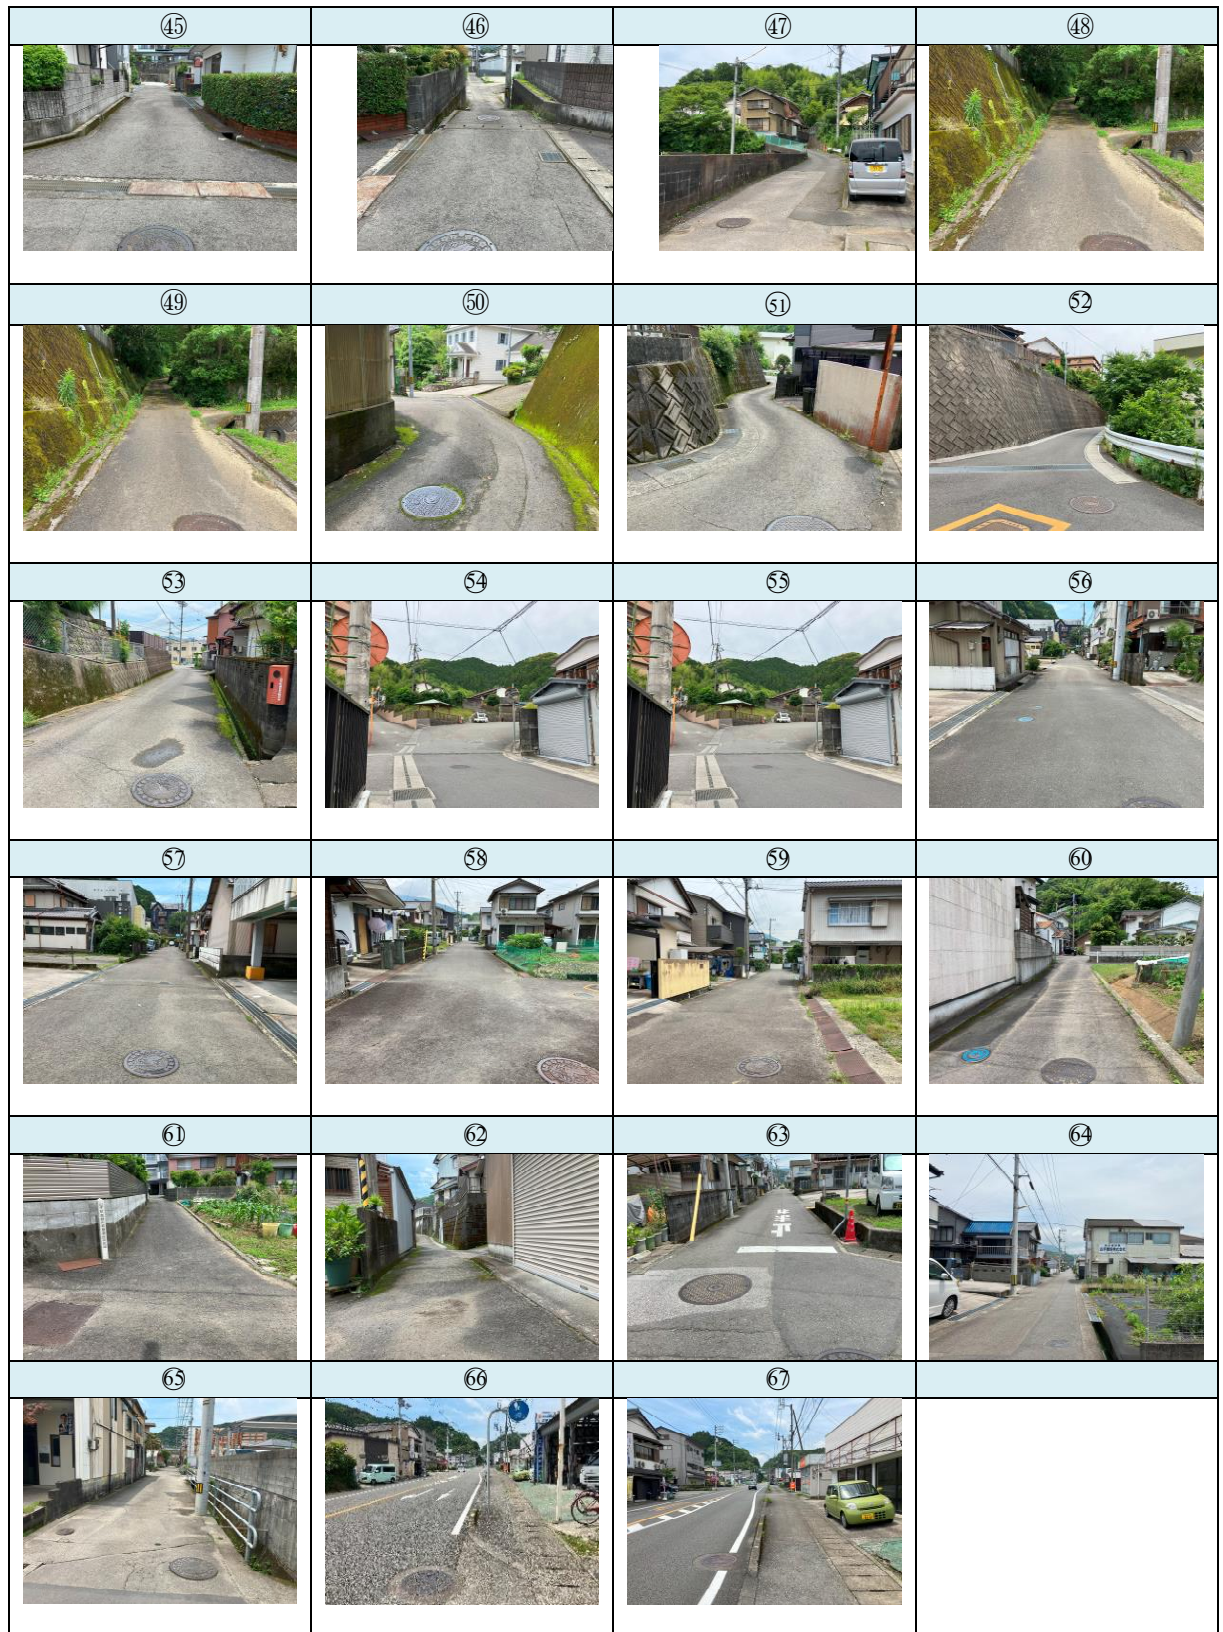
大雨後の6月16日の巡視結果としては、既存の舗装状態の部分的な劣化による水溜まりやひび割れは確認できるものの、大雨の影響による新たな路面状況の変化や道路陥没の兆候等は確認されなかった。

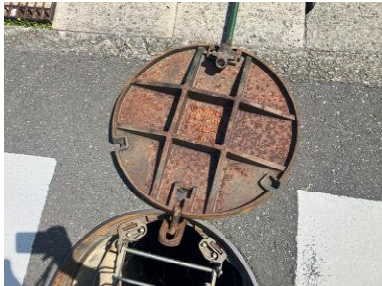
| 路面状況、マンホール蓋、受枠 | | |
|---|---|---|
| 781(6-R1)蓋大量錆 | 835(6-R53)蓋大量錆 | 836(6-R54)蓋大量錆 |

| 排除区分 | マンホール番号 | 点検日 | 路面 | ふた・受け枠 | | | |
|---|---|---|---|---|---|---|---|
| 雨水 | 781 | 2025/06/05 | | | | | B |

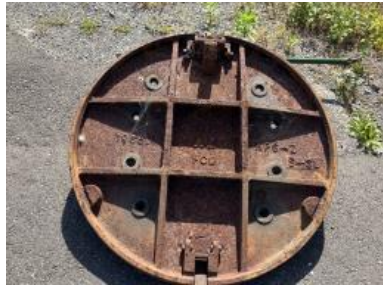
| 排除区分 | マンホール番号 | 点検日 | 路面 | ふた・受け枠 | | | |
|---|---|---|---|---|---|---|---|
| 雨水 | 835 | 2025/06/05 | | | | | B |

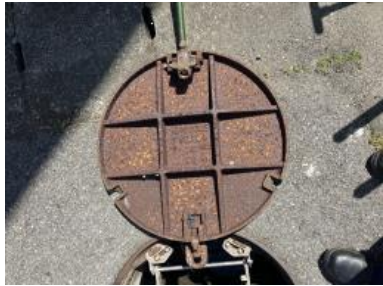
| 排除区分 | マンホール番号 | 点検日 | 路面 | ふた・受け枠 | | | |
|---|---|---|---|---|---|---|---|
| 雨水 | 836 | 2025/06/05 | | | | | B |

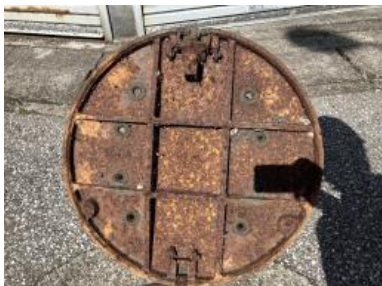
| 路面状況、マンホール蓋、受枠 | | |
|---|---|---|
| 838(6-R56)蓋大量錆 | 839(6-R57)蓋大量錆 | 840(6-R58)蓋大量錆 |

| 排除区分 | マンホール番号 | 点検日 | 路面 | ふた・受け枠 | | | |
|---|---|---|---|---|---|---|---|
| 雨水 | 838 | 2025/06/05 | | | | | B |

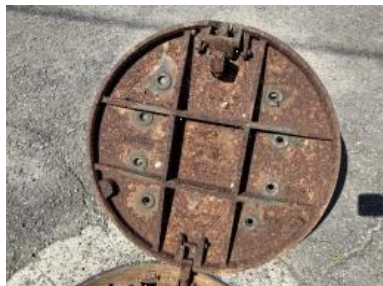
| 排除区分 | マンホール番号 | 点検日 | 路面 | ふた・受け枠 | | | |
|---|---|---|---|---|---|---|---|
| 雨水 | 839 | 2025/06/05 | | | | | B |

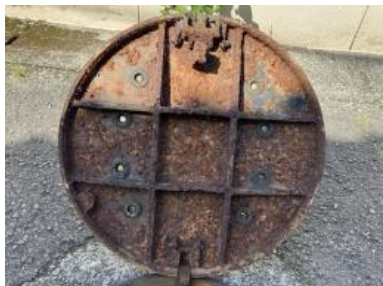
| 排除区分 | マンホール番号 | 点検日 | 路面 | ふた・受け枠 | | | |
|---|---|---|---|---|---|---|---|
| 雨水 | 840 | 2025/06/05 | | | | | B |

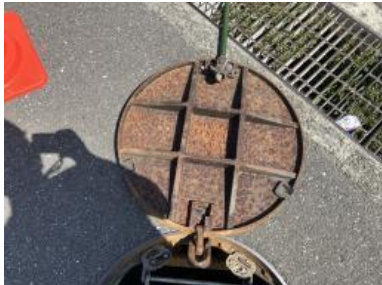
| 路面状況、マンホール蓋、受枠 | | |
|---|---|---|
| 848(6-R64)蓋大量錆 | 863(6-R79)蓋大量錆 | |

| 排除区分 | マンホール番号 | 点検日 | 路面 | ふた・受け枠 | | | |
|---|---|---|---|---|---|---|---|
| 雨水 | 848 | 2025/06/05 | | | | | B |

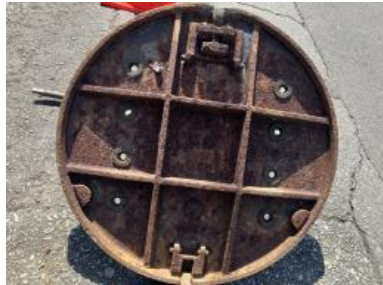
| 排除区分 | マンホール番号 | 点検日 | 路面 | ふた・受け枠 | | | |
|---|---|---|---|---|---|---|---|
| 雨水 | 863 | 2025/06/05 | | | | | B |

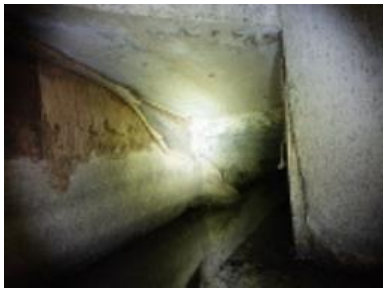
| 管口 | | |
|---|---|---|
| 836(6-R54)流下阻害・付着物等 | 863(6-R79)腐食・クラック | 863(6-R79)腐食・クラック |

| 排除区分 | マンホール番号 | 点検日 | No | 管番号 | 腐食 | たるみ・蛇行 | 破損(塩ビ) | クラック | 継手ズレ | 偏平(塩ビ) | 変形(塩ビ) | 浸入水 | 取付け管突出し | 流下阻害・付着物等 | モルタル付着 |
|---|---|---|---|---|---|---|---|---|---|---|---|---|---|---|---|
| 雨水 | 836 | 2025/06/05 | No.1 | 1077 | C | | | | | | | | | b | |

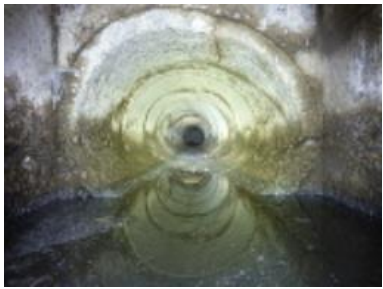
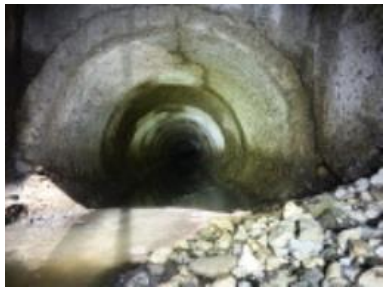
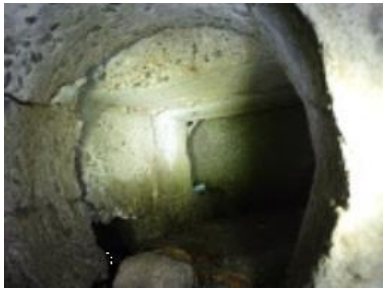
| 管口 | | |
|---|---|---|
| 863(6-R79)腐食・クラック | | |

今回点検を行った人孔の目視確認では、管きよの軸方向クラックや変形が認められ、緊急性が高いと考えられる。その他については蓋の発錆等がみられたが緊急性は低い。

| 排除区分 | マンホール番号 | 点検日 | No | 管番号 | 腐食 | たるみ・蛇行 | 破損(塩ビ) | クラック | 継手ズレ | 偏平(塩ビ) | 変形(塩ビ) | 浸入水 | 取付け管突出し | 流下阻害・付着物等 | モルタル付着 |
|---|---|---|---|---|---|---|---|---|---|---|---|---|---|---|---|
| 雨水 | 863 | 2025/06/05 | No.1 | 809 | B | | | a | | | | | | | |
| | | | No.5 | 1087 | B | | | a | | | | | | | |
| | | | No.7 | 不明 | B | | | a | | | | | | | |

| 委託業務の名称 令和7年度 須崎市公共下水道管渠(雨水)維持管理業務 修繕推奨項目 | | | | | |
|---|---|---|---|---|---|
| 2023/12 | A | 人孔 863(6-R79) 現場打マンホール750×1900 | 鉄筋露出、直壁下部欠落 | | 断面修復、鉄筋修復、クラック補修 |
