議 事 録

須崎市公共下水道施設等運営事業

すさき家パートナー会議資料

(令和 7 年 11 月度)

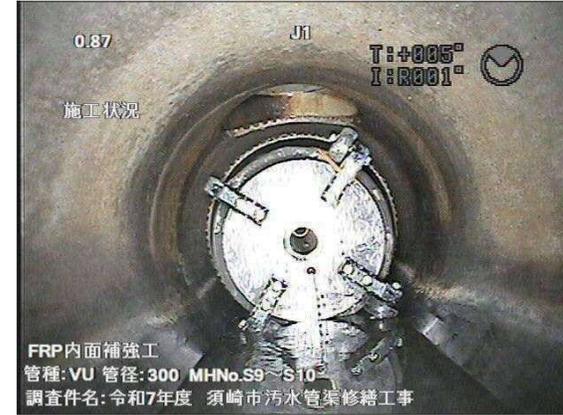
施工前・施工後
S10~S9
FRP内面補強工
施工前

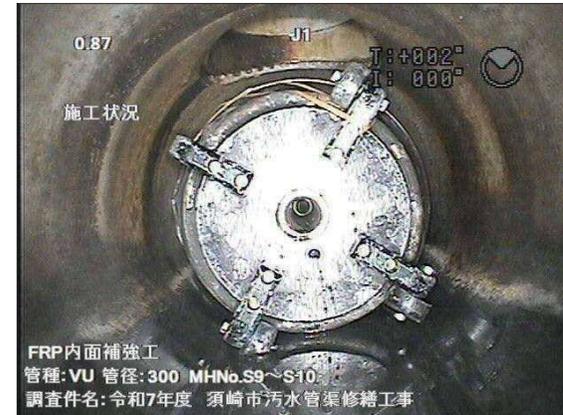
施工前・施工後
S10~S9
FRP内面補強工
施工前

施工前・施工後
S10~S9
FRP内面補強工
施工状況

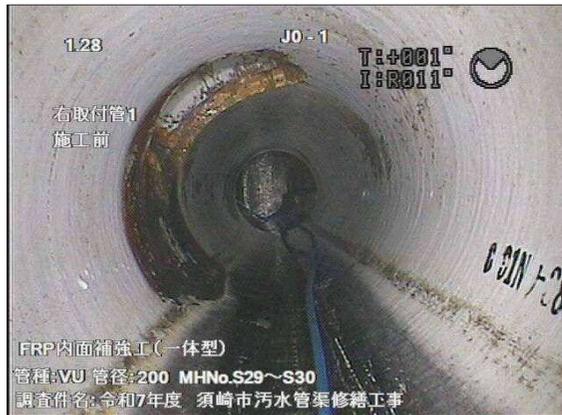
右
1
浸入水
a

施工前・施工後
S30~S29
FRP内面補強工
施工前
