業務件名	須崎市公共下水道施設等運営事業		
日 時	令和 8 年 3 月 26 日 (木)	自 13:30	至 14:00
出席者	須崎市上下水道課 3名		
	須崎市環境未来課 4名		
	(株) クリンパートナーズ須崎 (以下 CPS) 11名		
打合せ場所	須崎市役所保健センター 会議室 3	記録作成者	CPS
資料	・ 令和 8 年 2 月度すさき家パートナー会議資料 (CPS)		
打合せ事項、対策・合意事項等			
令和 8 年 2 月度すさき家パートナー会議			
1.出席者を確認した。			
2.今月のセルフモニタリングのチェック項番			
・セルフモニタリング会議で確認したチェックリスト項番を確認した。			
3.経営に関する業務			
・2 月度の財務状況を確認した。			
・法令順守、情報公開に関して、特に問題が無いことを確認した。			
4.汚水管きよ			
・降雨後の巡視は、日降水量 100mm 以上を目安に実施しており、2 月度は降雨がなかったため大雨後の巡視を実施していないことを確認した。			
・7 人孔の巡視・点検を行った。経年劣化が見られる箇所が数か所あり、今後も引き続き点検、巡視を行っていくことを確認した。			
5.雨水管きよ			
・2 月度は 8 人孔の巡視、点検を行った。経年劣化が見られる箇所が数か所あり、今後も引き続き点検、巡視を行っていくことを確認した。			
・修繕推奨項目リストは前月から変更がないことを確認した。			
・人孔番号 18-R3 を現在策定中のストックマネジメント計画と連携し対策方針を修繕から改築へ変更を行ったことを確認した。			
(次項へ続く)

須崎市公共下水道施設等運営事業

すさき家パートナー会議資料

(令和 8 年 2 月度)

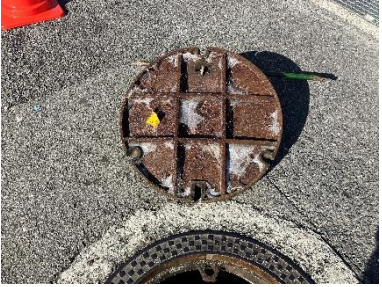
マンホール蓋		
937(10-R4)蓋大量錆	938(10-R5) 蓋大量錆	939(10-R6) 蓋大量錆

940(10-R6) 蓋大量錆	944(10-R11) 蓋大量錆

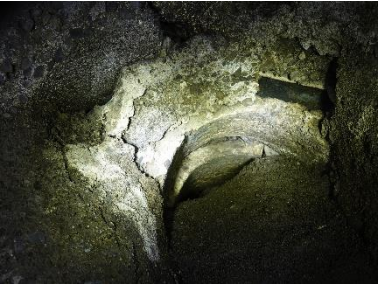
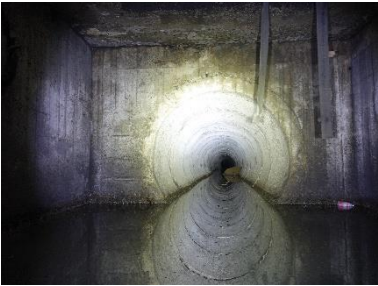
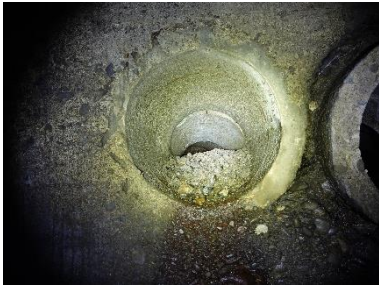
マンホール管口		
937(10-R4) 土砂堆積	938(10-R5) 土砂堆積	938(10-R5) 土砂堆積

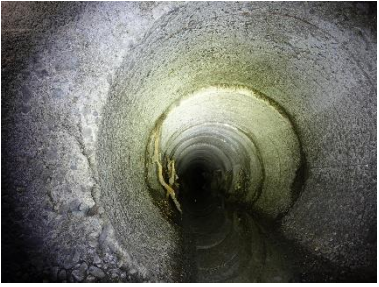
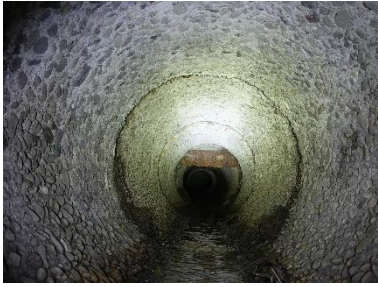
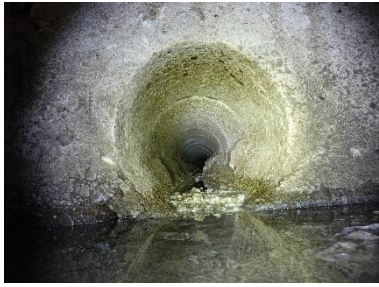
939(10-R6) 流下阻害	939(10-R6) 流下阻害	939(10-R6) 流下阻害

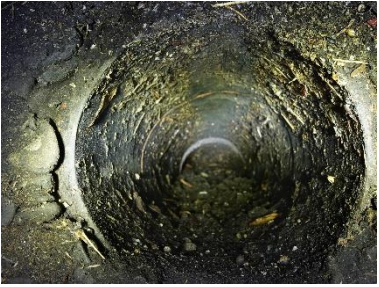
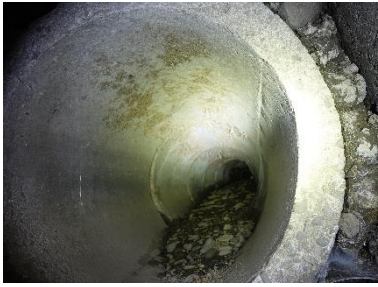
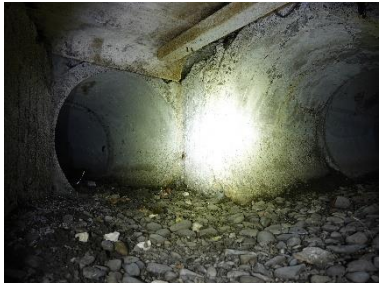
940(10-R7) 土砂堆積	942(10-R9) 土砂堆積	944(10-R11) クラック
