業務件名	須崎市公共下水道施設等運営事業		
日 時	令和 8 年 4 月 21 日 (火)	自 13 : 30	～ 至 14 : 00
出席者	須崎市上下水道課 4 名		
	須崎市環境未来課 3 名		
	(株) クリンパートナーズ須崎 (以下 CPS) 10 名		
打合せ場所	須崎市役所保健センター 会議室 3	記録作成者	CPS
資料	・ 令和 8 年 3 月度すさき家パートナー会議資料 (CPS)		
打合せ事項、対策・合意事項等			
令和 8 年 3 月度すさき家パートナー会議			
1.出席者を確認した。			
2.今月のセルフモニタリングのチェック項番			
・セルフモニタリング会議で確認したチェックリスト項番を確認した。			
3.経営に関する業務			
・3 月度の財務状況を確認した。			
・法令順守、情報公開に関して、特に問題が無いことを確認した。			
4.汚水管路			
・降雨後の巡視は、日降水量 100mm 以上を目安に実施しており、3 月度は 3 月 31 日の 62.5mm が最大降雨量だったため、大雨後の巡視を実施していないことを確認した。			
・3 月度は 7 人孔の巡視・点検を行った。経年劣化の見られる箇所は確認されなかったが、今後も引き続き点検、巡視を行っていくことを確認した。			
5.雨水管路			
・3 月度は 7 人孔の巡視、点検を行った。経年劣化の見られる箇所が数か所あり、今後も引き続き点検、巡視を行っていくことを確認した。			
・6-R21 及び 6-R45 について、市発注による修繕工事が完了したため、修繕推奨項目リストへの反映を行ったことを確認した。			
(次項へ続く)

須崎市公共下水道施設等運営事業

すさき家パートナー会議資料

(令和 8 年 3 月度)

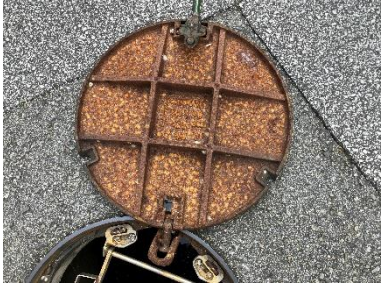
マンホール蓋		
802(6-R22)蓋大量錆(B)	803(6-R23) 蓋大量錆(B)	804(6-R24) 蓋大量錆(B)

排除区分	マンホール番号	点検日	路面	ふた・受け枠			
			路面状況	ふたの違い ・ガタツキ	ふたの損傷 ・劣化	ふたの摩耗	ふたの錆
雨水	802	2026/03/24					B
雨水	803	2026/03/24					B
雨水	804	2026/03/24					B
雨水	805	2026/03/24					B
雨水	807	2026/03/24					B

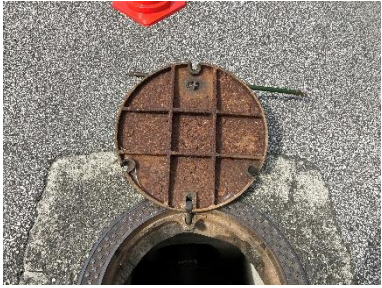
805(6-R25) 蓋大量錆(B)	807(6-R26) 蓋大量錆(B)

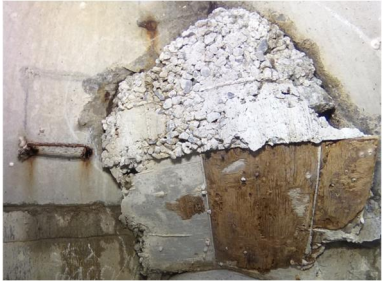
マンホール本体		
802(6-R22)破損(B)・足掛金具(A)	802(6-R22)インバート破損(B)	803(6-R23)直壁破損(B)

排除区分	マンホール番号	点検日	調整部 調整部の状況	斜壁						直壁(管口部含む)						足掛金具 腐食・劣化状況	インバート インバートの状況	全体 臭気	流下状況 ・油脂・モルタル 状況
				腐食	破損	クラック	隙間・ズレ	浸入水	樹木根侵入	腐食	破損	クラック	隙間・ズレ	浸入水	樹木根侵入				
雨水	6-R27-1	2026/03/24																B	
雨水	802	2026/03/24									B	C				A	B		
雨水	803	2026/03/24									A					A			
雨水	804	2026/03/24									C					C	B		
雨水	805	2026/03/24									C	C							
雨水	807	2026/03/24									C

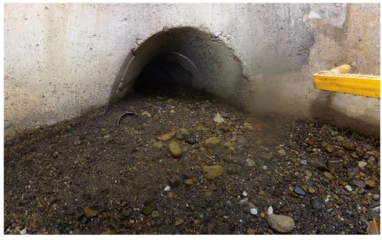
6-R27-1 土砂堆積(B)

6-R27-1 は、地上部から道路陥没等の兆候は認められなかったものの、管内で大量の土砂が堆積している状況であった。過去に 6-R27-1 を点検した記録はなく、土砂堆積の経過を評価することはできないが、継手ずれも認められるため、速やかな対策が必要と考えられる。以下に地上部の写真を添付する。

・次回パートナー会議の日程案を確認した。
・人孔番号 6-R27-1 については、土砂堆積や継手ずれが認められるため、修繕を検討する。
・漁業集落排水処理施設の年間点検スケジュールを受理した。
・25 日の不燃ごみライン自動運転停止の原因として、破砕機制御盤上の破砕機運転スイッチの動作不良及び破砕点検口のスナップスイッチの不良を確認し GW 明けに業者が修繕予定であることを確認した。
・次回以降のパートナー会議資料では、令和 7 年度に実施した各施設の修繕実績を過年度の修繕一覧へ反映させる。

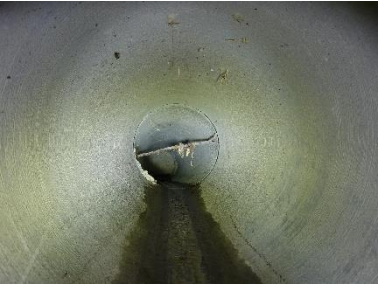
マンホール管口		
802(6-R22) 流下阻害(B)	808(6-R27) 腐食(B)	808(6-R27) 腐食(B)

排除区分	マンホール番号	点検日	No	管番号	腐食	たすみ・蛇行	破損(塩ビ)	クラック	継手ズレ	偏平(塩ビ)	変形(塩ビ)	浸入水	取付け管突出し	流下阻害・付着物等	モルタル付着
雨水	802	2026/03/24	No.3	不明					c						
雨水	802	2026/03/24	No.7	不明											b
雨水	803	2026/03/24	No.3	不明					c						
雨水	807	2026/03/24	No.1	1072	B				c						
雨水	808	2026/03/24	No.5	不明	B										
			No.1	不明	B					b				b	
			No.5	不明	B			b		a				b

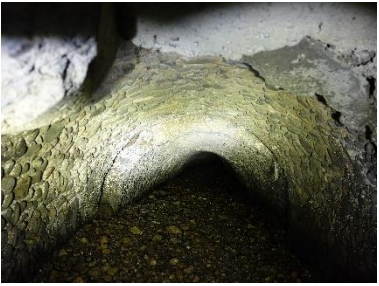
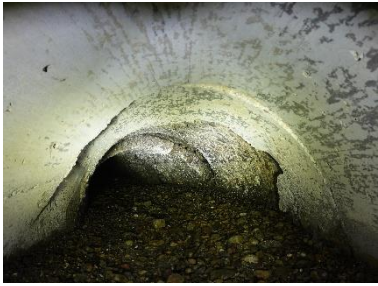
6-R27-1 腐食(B)・継手ずれ(B)・ 流下阻害 (B)	6-R27-1 腐食(B)・破損(B)・ 流下阻害(B)継手ずれ(A)

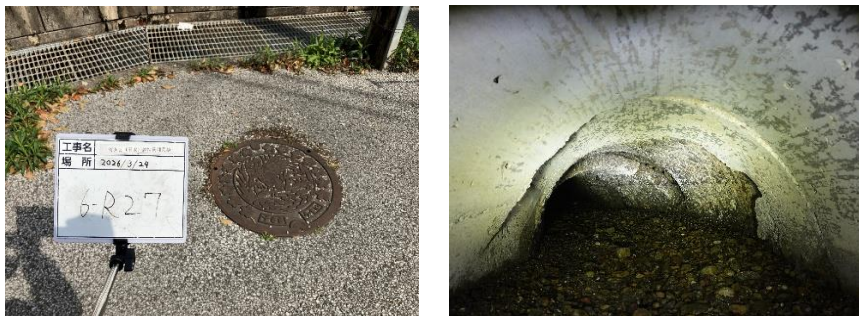
※ホワイトボードの番号は記入間違い。正しくは、6-R27-1
