# 須崎市公共下水道施設等運営事業

(第 73 回)

## すさき家パートナー会議資料

(令和 8 年 4 月度)

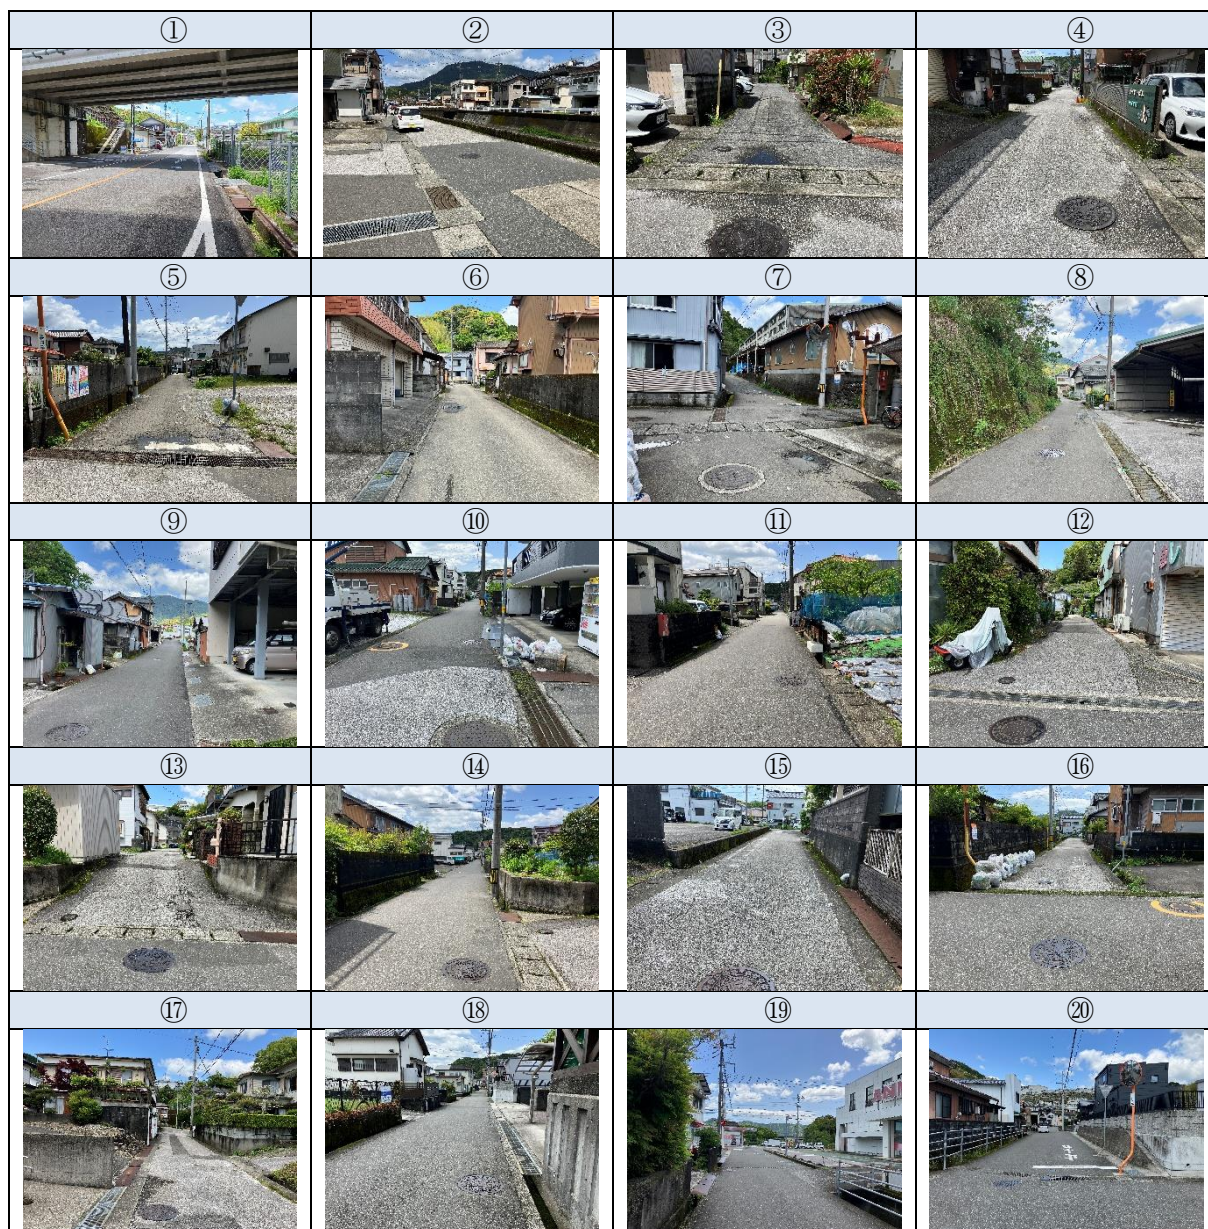
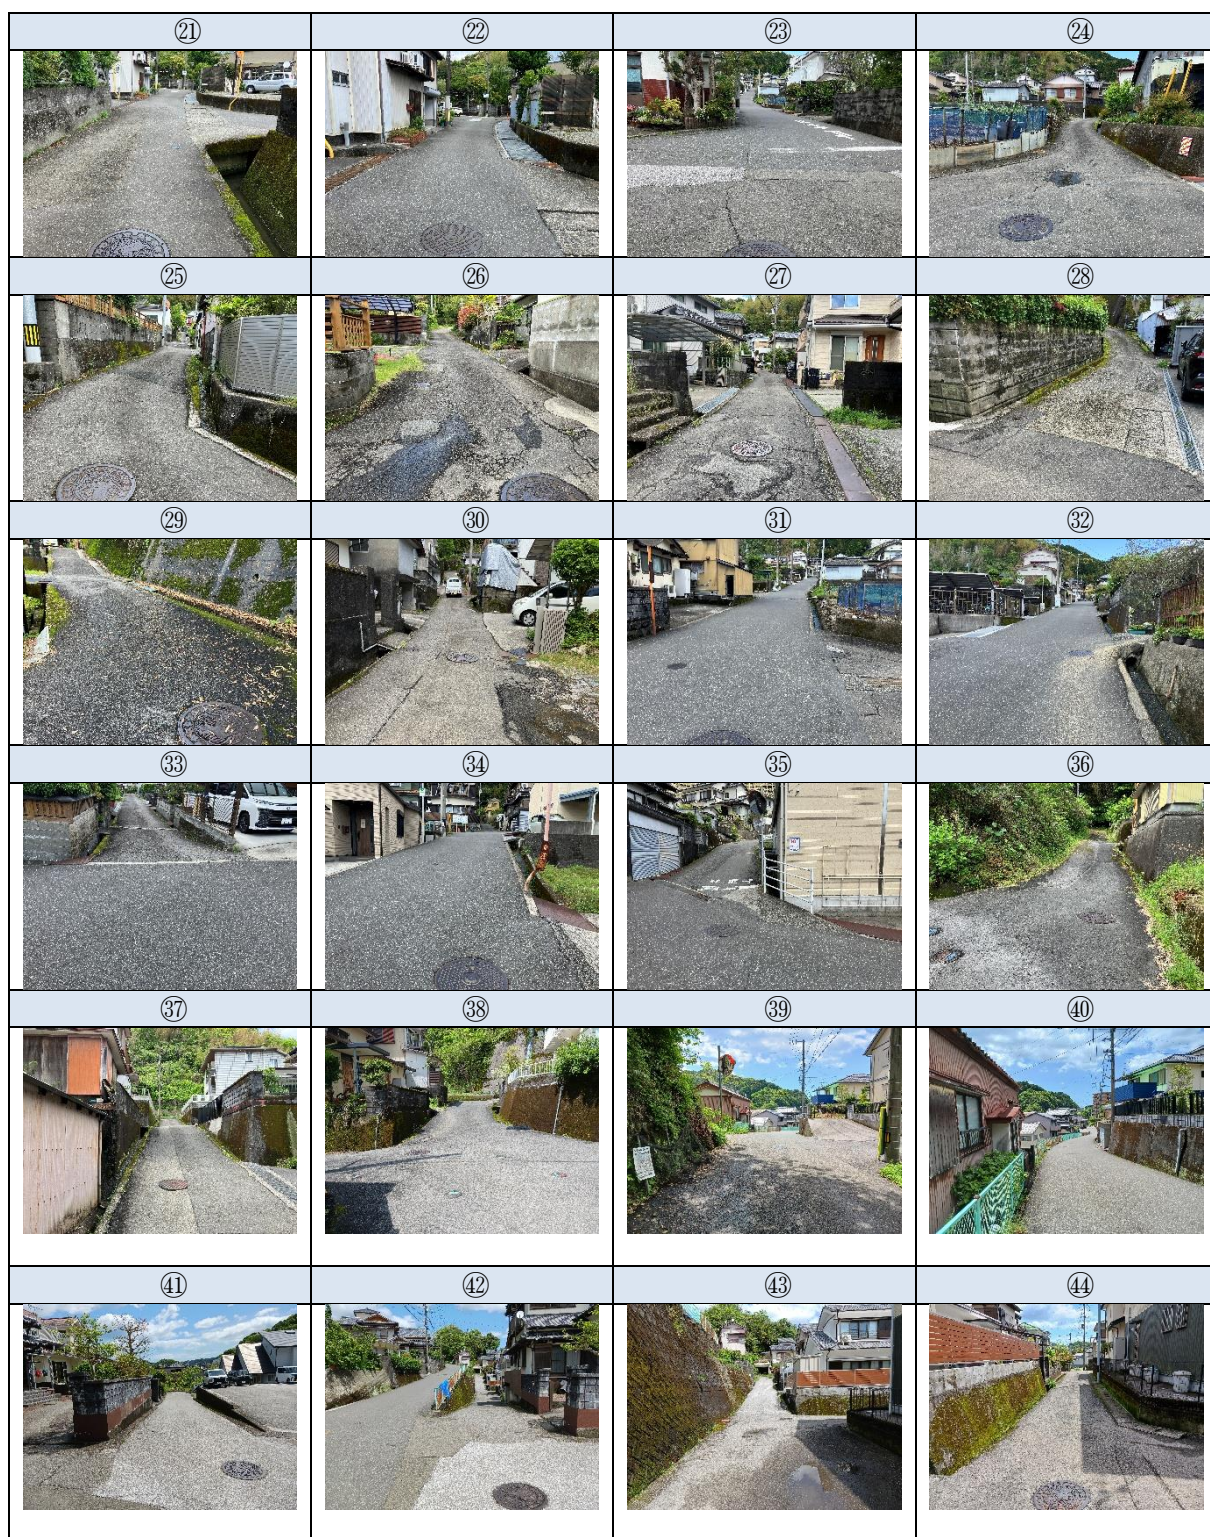
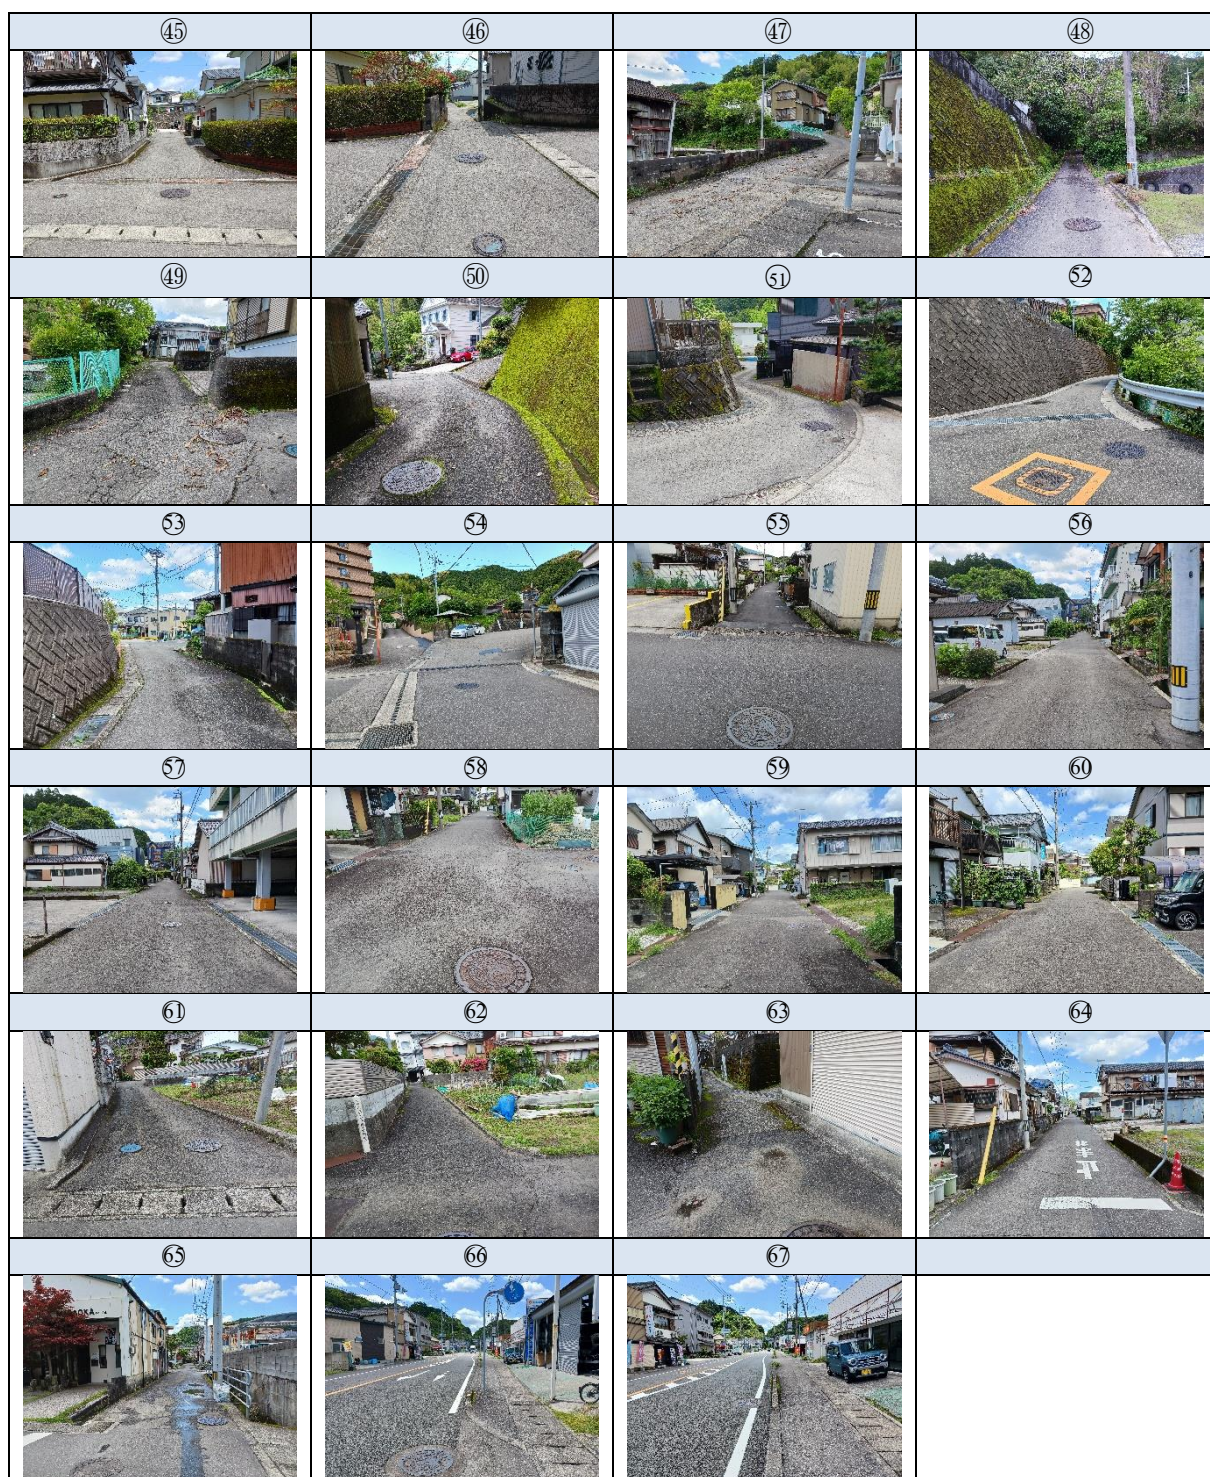
図 5-3 大雨後の巡視 (1/3)

大雨後の4月27日の巡視結果は、既存の舗装状態の部分的な劣化による水溜まりやひび割れは確認できるものの、大雨の影響による新たな路面状況の変化や道路陥没の兆候等は確認されなかった。

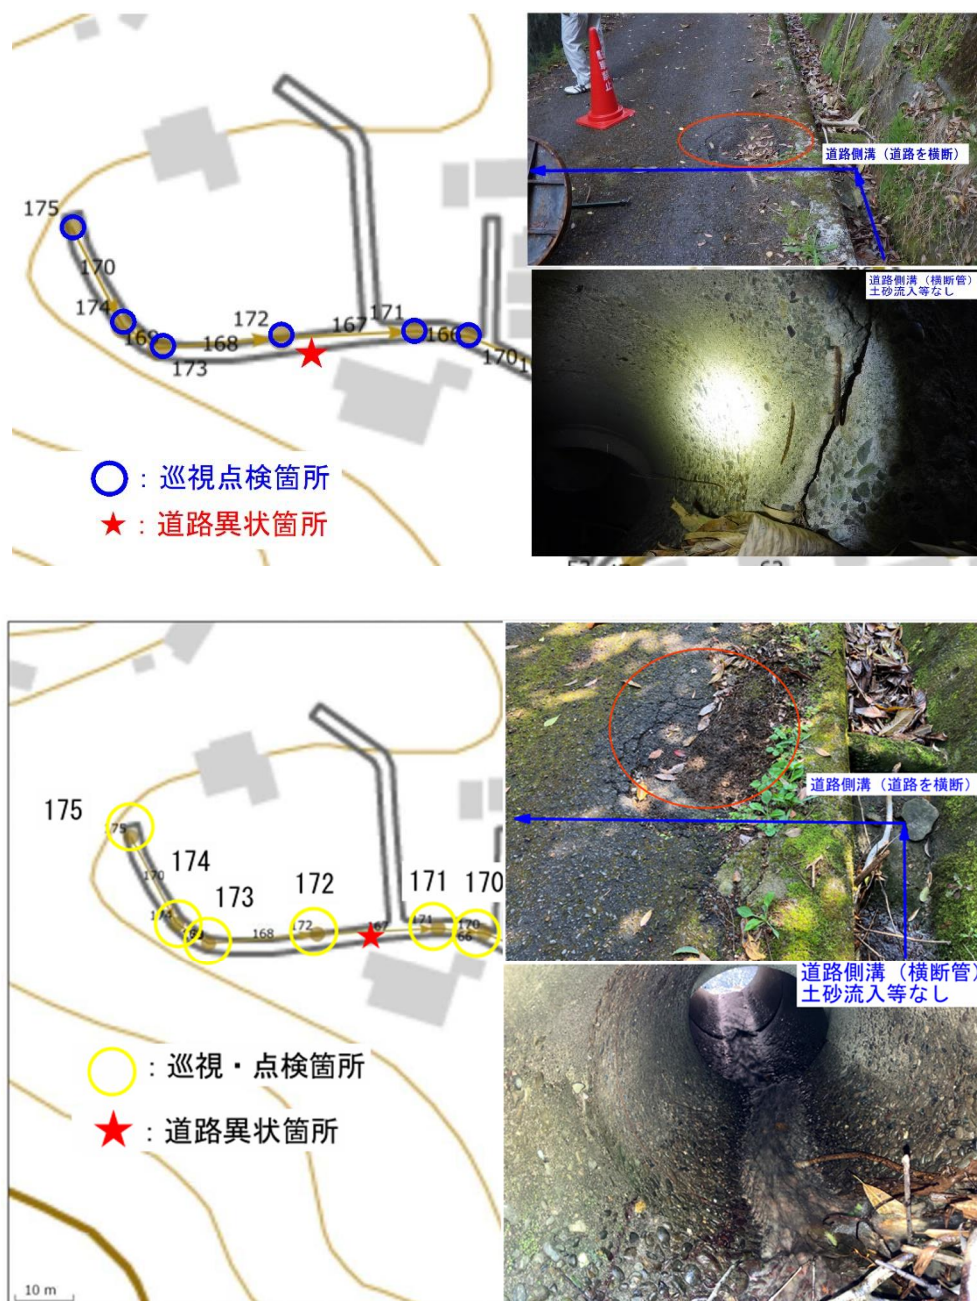
図 5-8 道路異状対象箇所図及び状況写真  
(上) 令和7年度 (下) 令和8年度

令和7年度にも同様の報告を実施したが、4月度の巡視・点検の際、人孔番号172付近で道路異状（舗装沈下）が認められた。舗装沈下の要因として、道路側溝の横断管内への土砂流入が想定されたが、確認の結果、横断管への土砂流入は認められなかった。そのため、污水管・雨水管が要因ではない舗装沈下と推考される。前回点検時と比較した結果、舗装沈下の進行は認められなかったが、今後も変状に注視する。なお、下記に昨年度と今年度の舗装沈下比較写真を図5-8に示す。

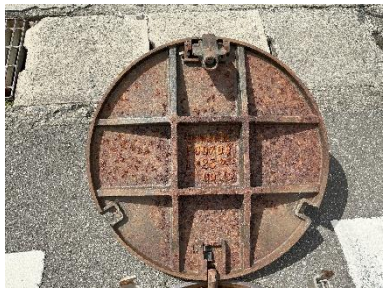
| マンホール蓋 | | |
|---|---|---|
| 781(6-R1)蓋大量錆(B) | 782(6-R2) 蓋大量錆(B) | 835(6-R53) 蓋大量錆(B) |

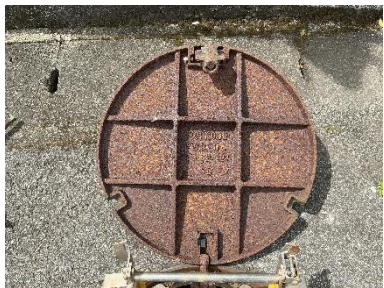
| マンホール蓋 | | |
|---|---|---|
| 836(6-R54) 蓋大量錆(B) | 838(6-R56) 蓋大量錆(B) | 839(6-R57) 蓋大量錆(B) |

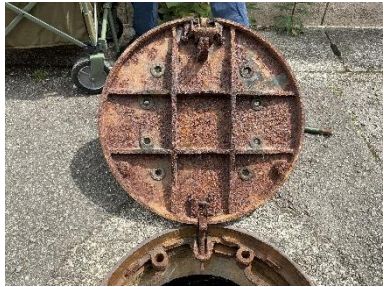
| マンホール蓋 | | |
|---|---|---|
| 840(6-R58)蓋大量錆(B) | 841(6-R59) 蓋大量錆(B) | 848(6-R64) 蓋大量錆(B) |

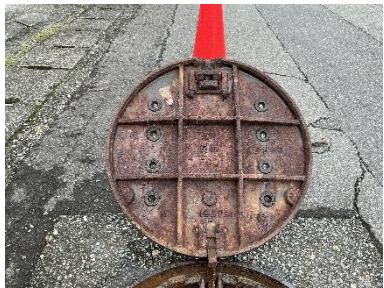
| マンホール蓋 | | |
|---|---|---|
| 863(6-R79) 蓋大量錆(B) | | |

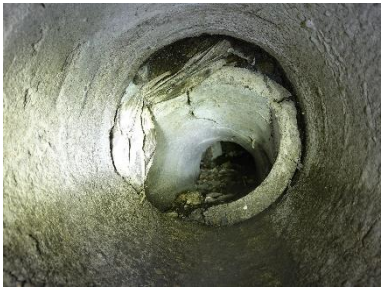
| 打合せ事項、対策・合意事項等 |
|---|
| ・人孔番号 781(6-R1)の管口 No7 において、クラック及び土砂堆積の異状が進行していたため、後日市、CPS、修繕依頼先業者の 3 者で現地確認を行った。なお、該当箇所については修繕を実施予定であり、現在見積もりを市が業者に依頼している。 |

| マンホール本体 | | |
|---|---|---|
| 781(6-R1) クラック(A)<br>土砂堆積 (B) | 836(6-R54) 付着物(B) | 841(6-R59) 流下阻害(B) |

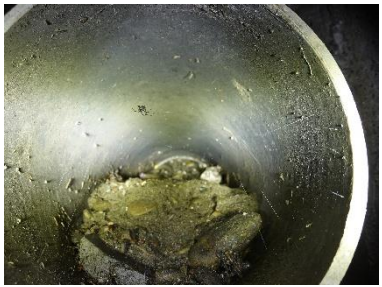
| マンホール本体 | | |
|---|---|---|
| 841(6-R59) 土砂堆積(A) | 848 (6-R64)<br>クラック・継手ずれ(A) | 863 (6-R79) クラック(A) |

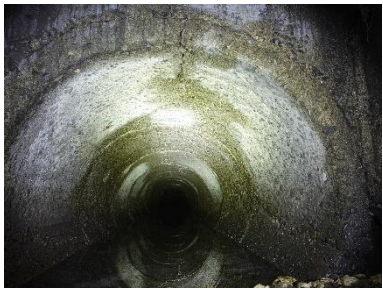
| 863 (6-R79) クラック(A) | | |

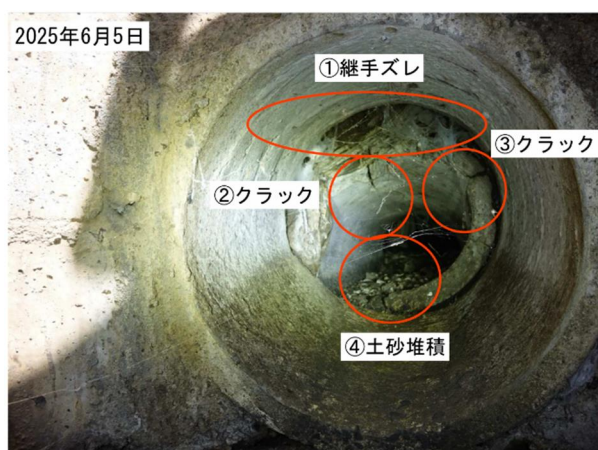
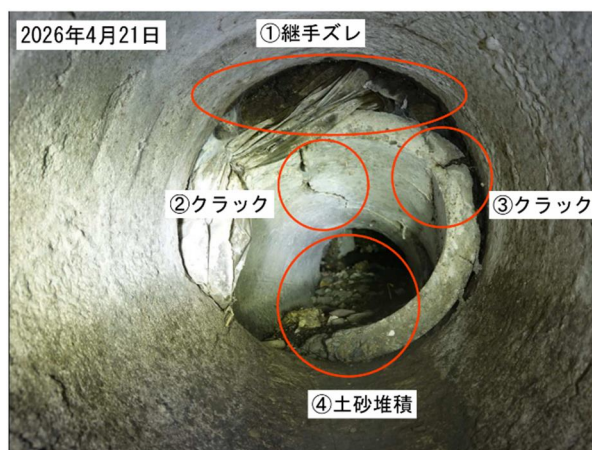
4 月度の巡視・点検で人孔番号 781(6-R1)の管口 No7 において、異状が進行していたため、前回点検時との比較写真を以下に添付する。当該箇所については、後日、市、CPS、施工業者の 3 者で現地確認を行った。
