| 業務件名 | | 須崎市公共下水道施設等運営事業 | |

# 須崎市公共下水道施設等運営事業

## モニタリング定例会資料

(令和 3 年 4 月度)

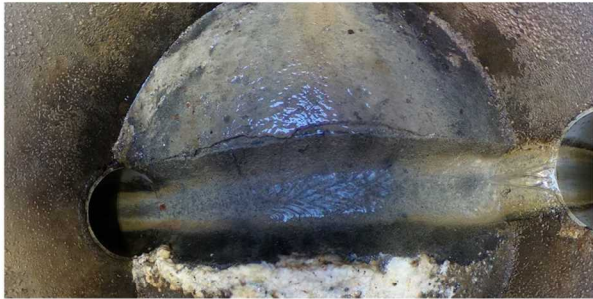
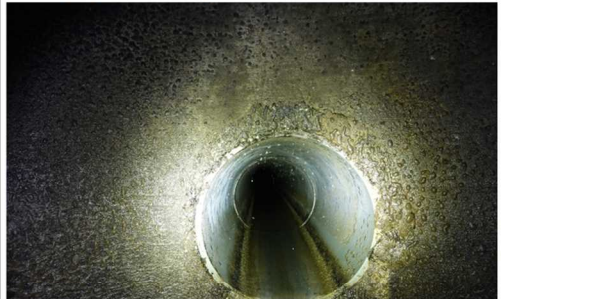
| コメント 部分破損 | |

- ・ S336 人孔：マンホール蓋受枠に多量発錆
- ・ S337 人孔：マンホール蓋受枠に多量発錆  
インバートに一部損傷あり
- ・ S338 人孔：マンホール蓋受枠に多量発錆

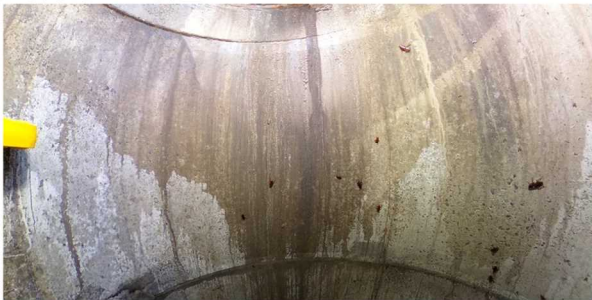
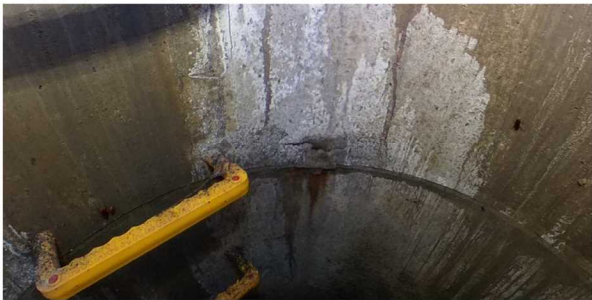
| 内部状況1 斜壁 | | 内部状況2 斜壁 軽微な損傷 | |

- ・ S339 人孔：特記する異状なし
- ・ S340 人孔：マンホール蓋受枠に多量発錆  
斜壁に軽微な破損あり  
下流管口から管渠継手部の変形確認
- ・ S341 人孔：特記する異状なし
- ・ S342 人孔：特記する異状なし
- ・ S343 人孔：特記する異状なし

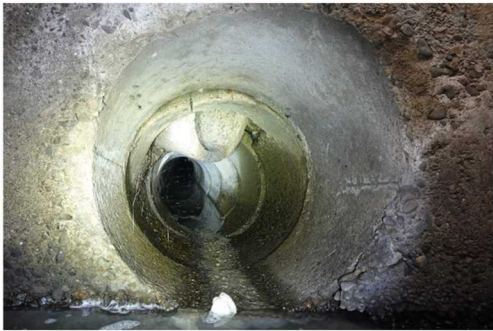
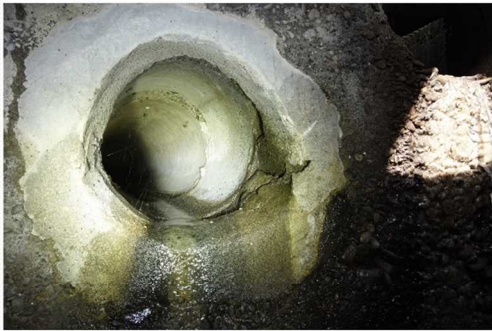
| コメント 軽微な損傷 | 軽微な損傷 |

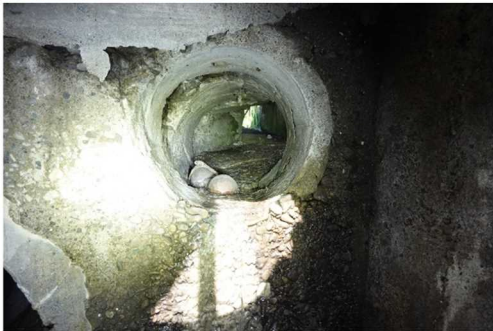
| コメント 軽微な損傷 | |

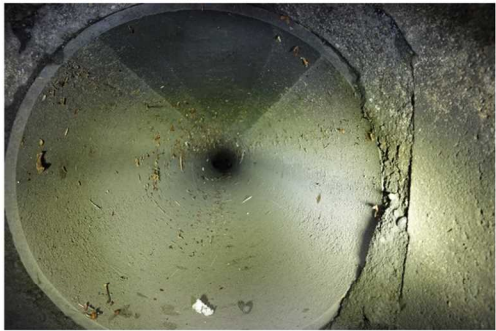
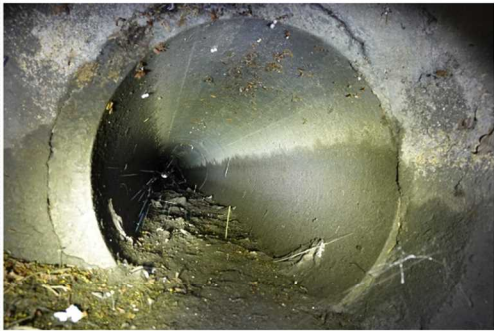
| コメント 部分破損 | |

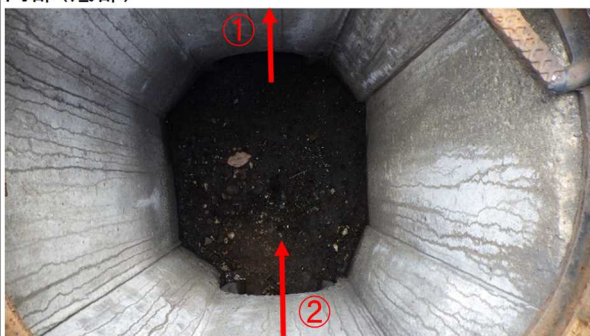
内部(底部)

コメント 土砂堆積

- ・ 6-R107 人孔：マンホール蓋受枠に多量発錆  
マンホール内部に土砂堆積
- ・ 6-R108 人孔：マンホール内部に土砂堆積
- ・ 6-R109 人孔：調整モルタル一部剥離  
マンホール内部の表面荒れ  
マンホール内部に土砂堆積

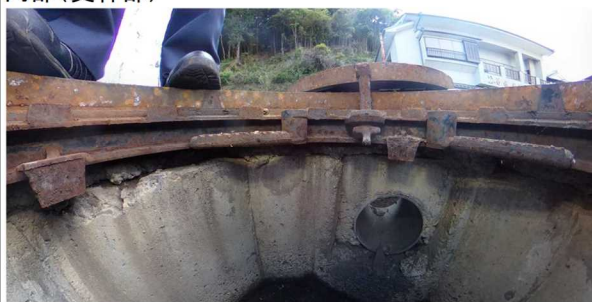
内部(受枠部)

コメント 少量発錆  
調整コンクリート一部剥離

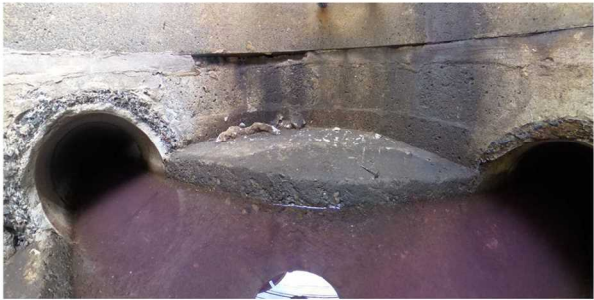
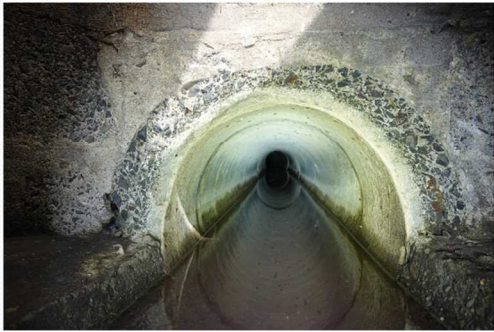
| コメント 調整部剥離、クラック | |

- ・ 15-R1 人孔：マンホール内部の表面荒れ  
マンホール内部にクラックあり
- ・ 15-R4 人孔：足掛金物が錆により腐食  
側溝流入口に損傷あり
- ・ 15-R5 人孔：マンホール内部に浸入水跡あり  
足掛金物が錆により腐食

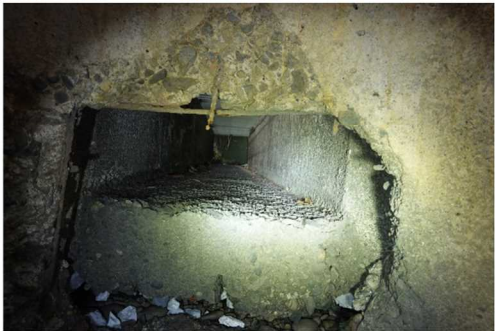
| 内部状況5 上流管口④<br> | 内部状況6 |

| コメント 側溝流入口 損傷あり | |

また、側溝等の取込管について、強引に人孔接続しているために人孔側の破損や接続管自体の破損が確認されたため、併せて調査を行う必要がある。

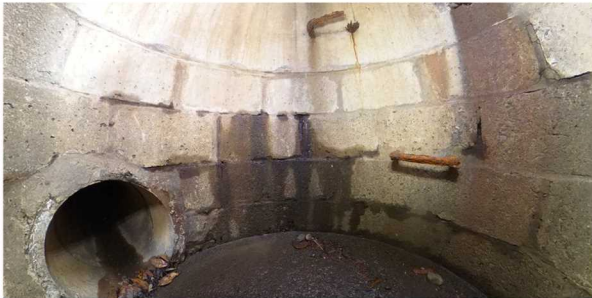
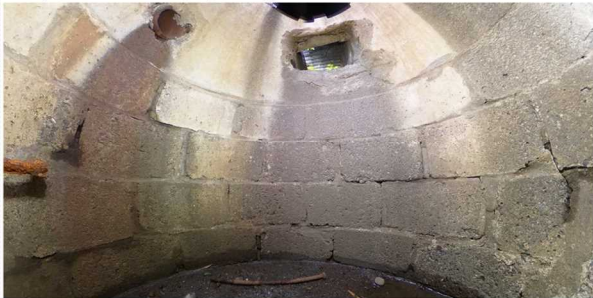
| コメント 浸入水、タラップ腐食 | |

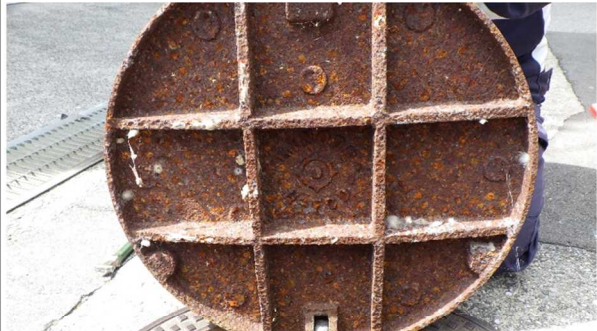
蓋裏

コメント 多量発錆

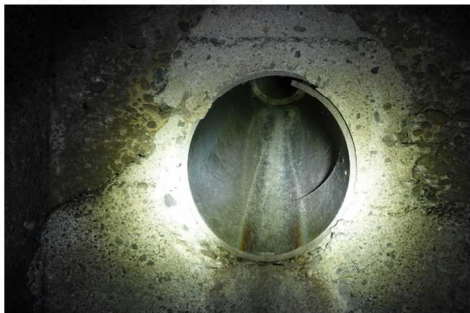
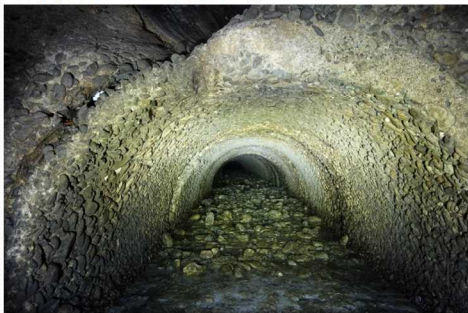
| 内部状況5 上流管口③<br> | 内部状況6 上流管口④<br> |

| コメント 流入管破損 | 土砂堆積 |

- ・ 18-R42 人孔：マンホール蓋受枠に多量発錆  
調整コンクリートにクラックあり  
マンホール内部の表面荒れ  
上流管口から管渠の損傷及び土砂堆積を確認

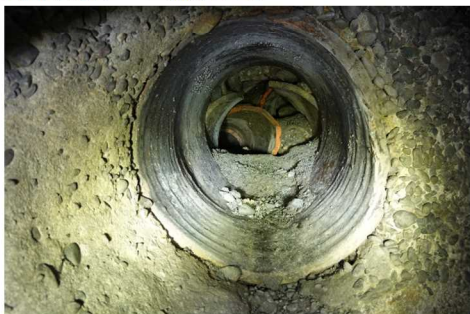
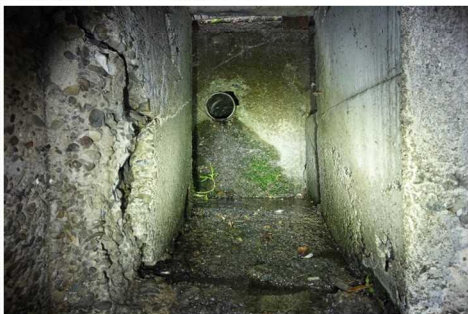
| 内部状況7 上流管口⑤<br> | 内部状況8 上流管口⑥<br> |

| コメント 流入管破損 | |
