須崎市公共下水道施設等運営事業

すさき家パートナー会議資料

(令和5年1月度)

令和5年2月27日

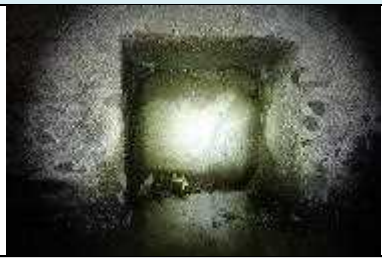
18-R27-2 骨材露出

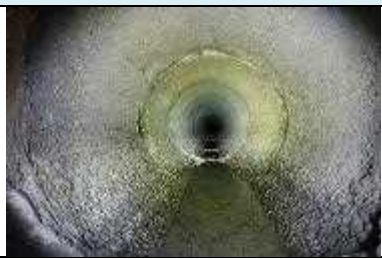
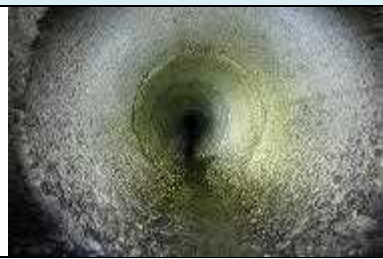
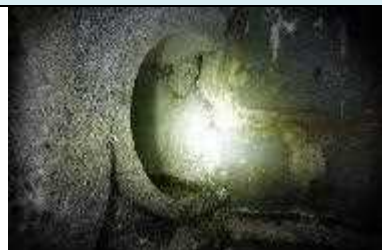
管口・管内		
14-R14 骨材露出	14-R15 骨材露出	14-R15 破損

今回点検を行った人孔の目視確認において、舗装充填式のマンホール蓋の表面舗装の損傷を確認し、人孔躯体表面の骨材露出や軽微な破損など経年劣化を確認した。管口・管内においては、骨材露出や破損が確認されたものの、緊急対応を必要とする異状は確認されなかった。
