# 須崎市公共下水道施設等運営事業

## モニタリング定例会資料

(令和 2 年 6 月度)

須 崎 市

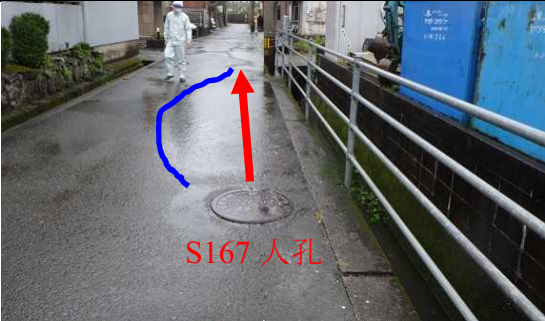
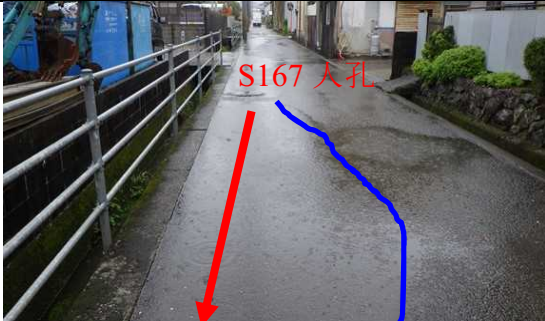
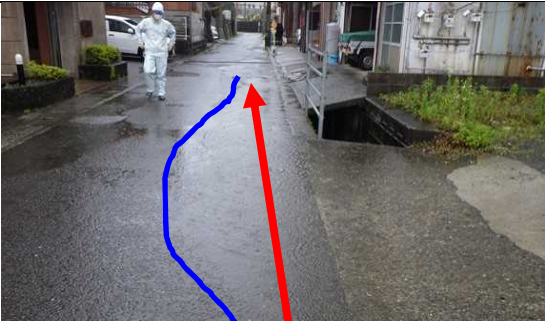
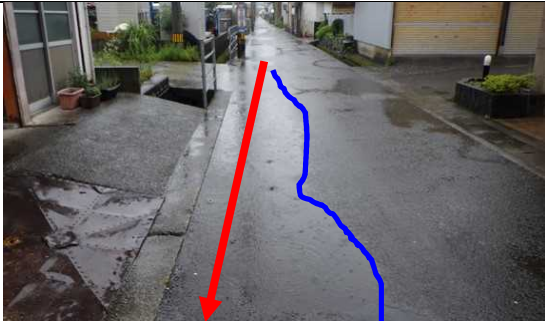
降雨時における道路陥没リスクの高い箇所の巡視を行い、路線上の道路復旧跡に水溜りが多い印象であった。5-0-6cS 路線は管位置にわだち掘れがあるためか、路線上で水溜りとなっていた。

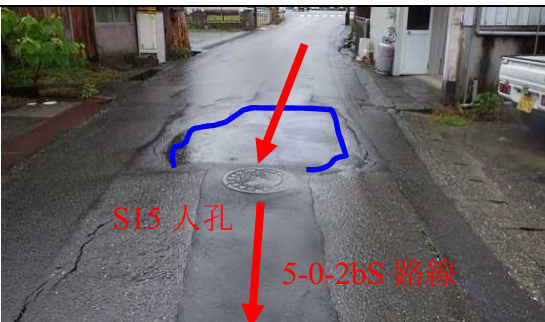
また、5-0-2bS 路線は、人孔及び路線上で段差が発生しているため、大きな水溜りとなっていた。  
※5 月度モニタリングで報告した小河川天端付近の道路陥没は、復旧されていることを確認した。

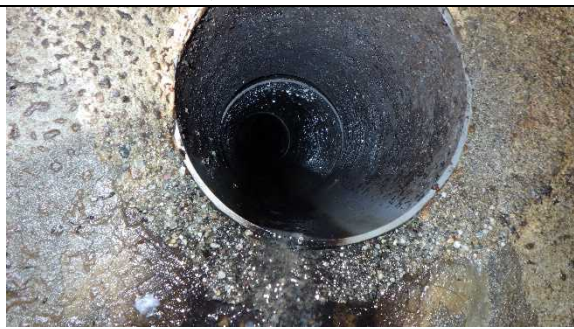
| S230-孔内 | S230-西側家屋取付管口ー継手ズレ |

当該路線では、最上流の S230 人孔には取付管が 3 箇所流入しており、その内の西側家屋からの取付管に継手のズレが確認された。また、S227 人孔に流入する本線の継手についても若干のズレがみられる。

⇒ 汚水管きょ調査に関する①、②の報告説明を了承し、今回調査箇所の手継ぎ種別を確認することと、浸入水があるとされる箇所のうち、ピンポイントの修繕で修繕可能な箇所のリストアップを要請した。

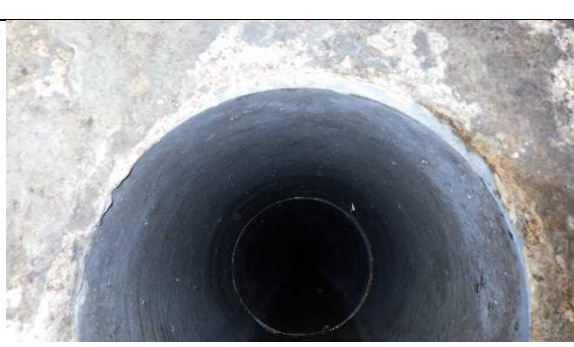
| S227-孔内 | S227-上流本線管口 |

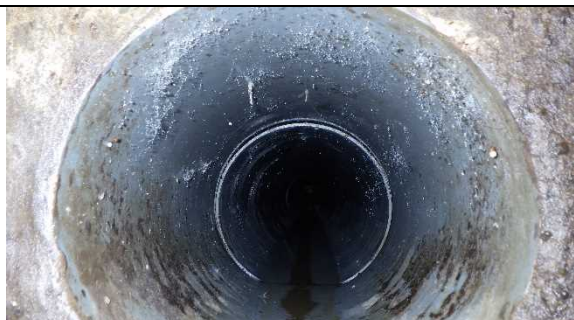
| <p>S357-孔内</p> | <p>S357-上流本線管口ー継手ズレ</p> |

当該路線では、最上流の S357 人孔には本線 5-5-3-5 路線を含む 2 系統が流入しており、その内の本線管口で継手のズレが確認された。また、S356 人孔に流入する本線の継手についてもズレが確認された。

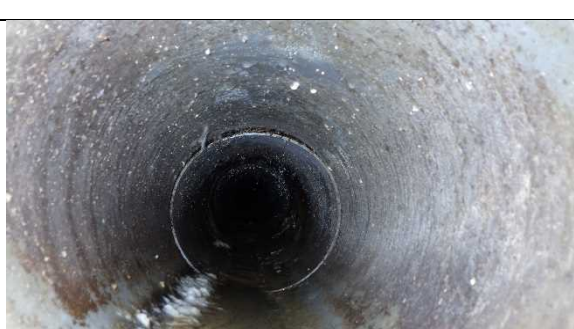
| <p>S356-孔内</p> | <p>S356-上流本線管口ー継手ズレ</p> |

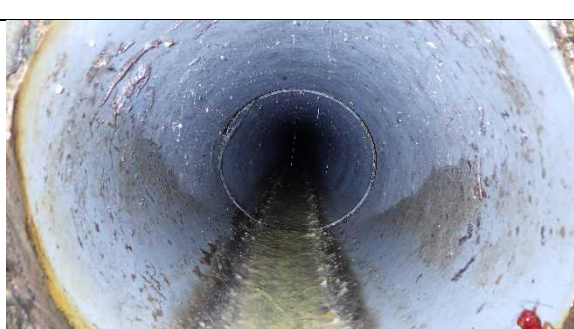
| <p>S371-孔内</p> | <p>S371-上流本線管口ー継手ズレ</p> |

当該路線では、S357 人孔には 5-5-4-1b 路線が流入しており、上流側管口で継手のズレが確認された。また、S356 人孔には、本線を含み 2 系統が流入しており、本線の上流側管口で継手のズレが確認された。
