| 議 事 録 | | | |
|---|---|---|---|
| 業務件名 | | 須崎市公共下水道施設等運営事業 | |
| 令和 2 年 10 月度モニタリング定例会 | | | |

須崎市公共下水道施設等運営事業

モニタリング定例会資料

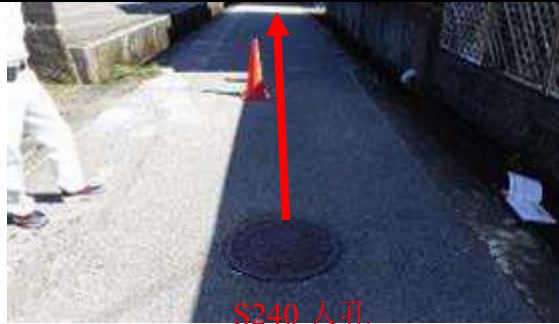
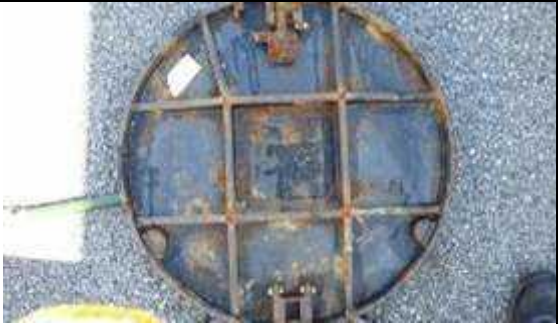
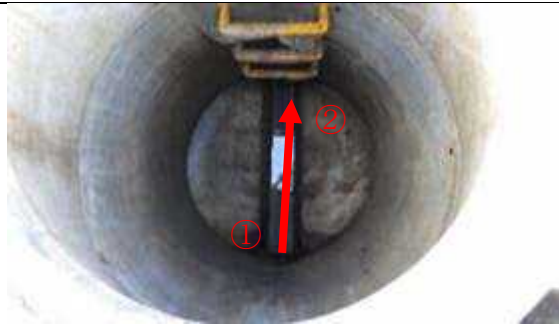
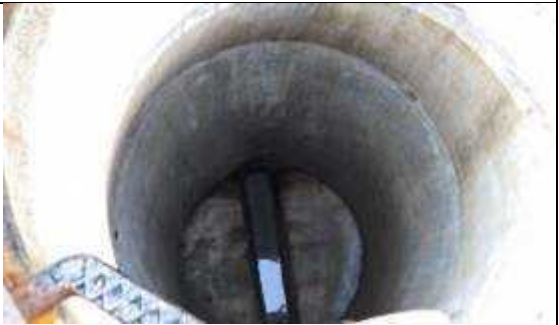
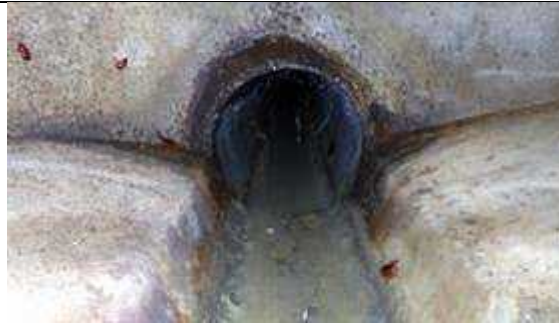
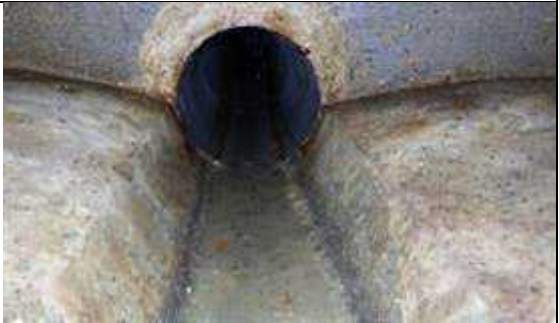
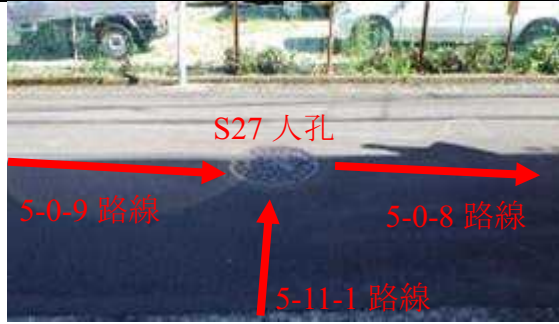
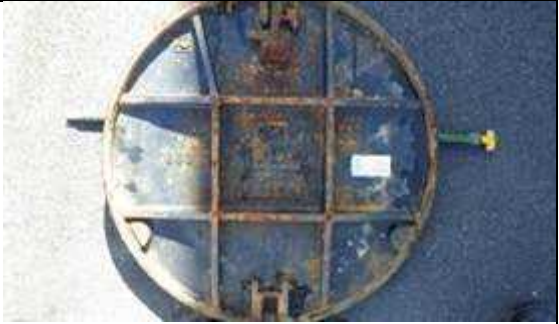
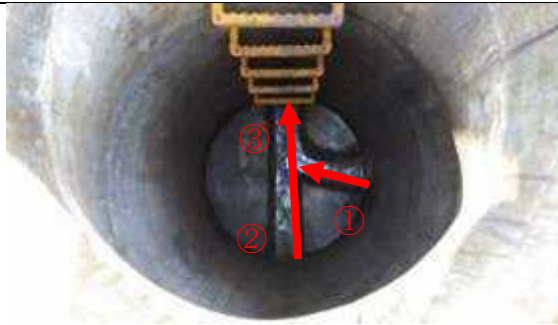
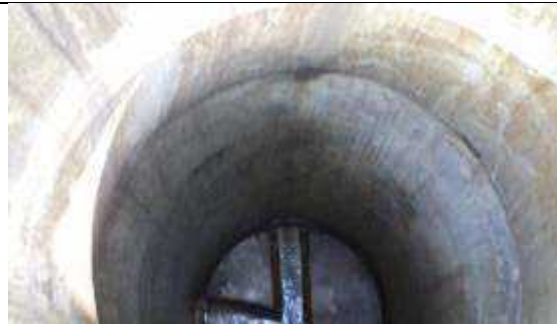
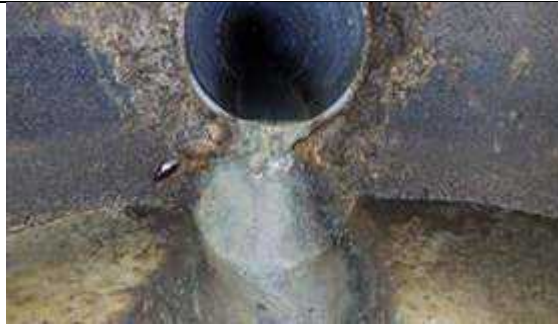
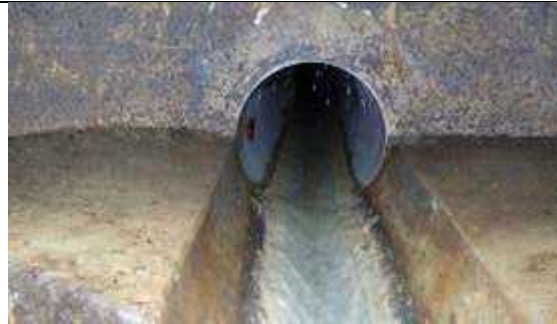
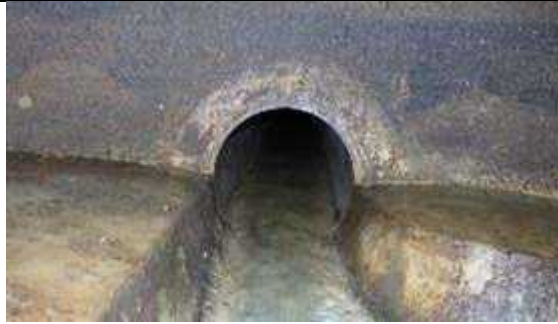
S240 人孔及び S27 人孔の管口から確認できる範囲では、特筆すべき管渠の異常は見られなかった。

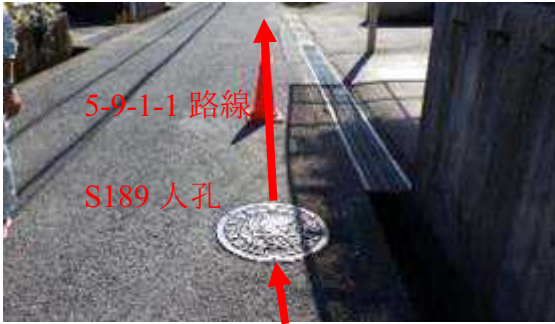
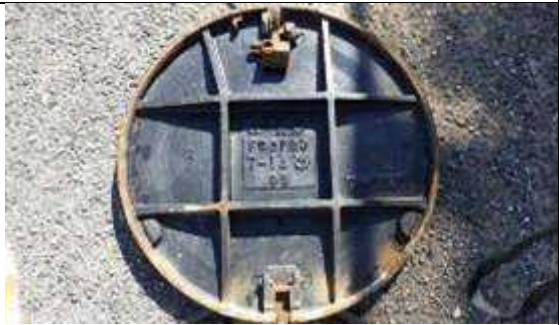
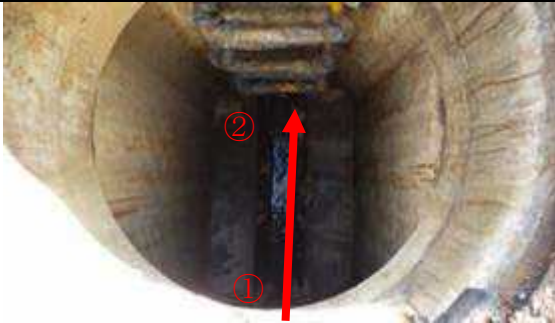
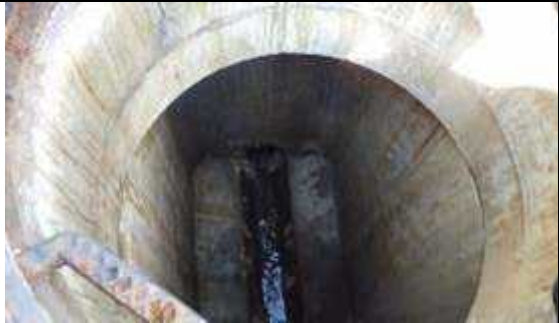
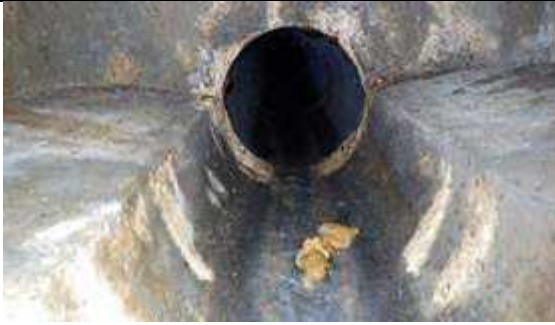
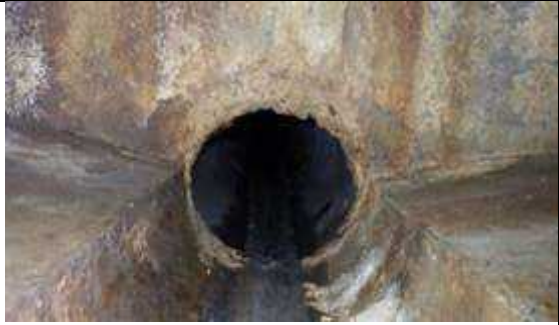
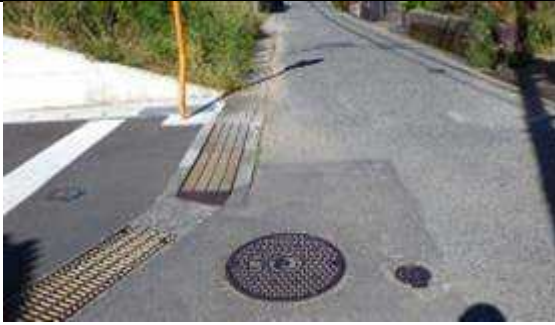
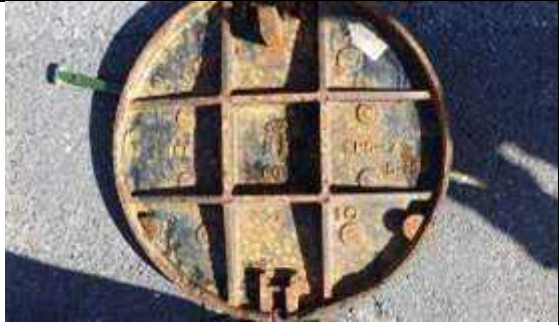
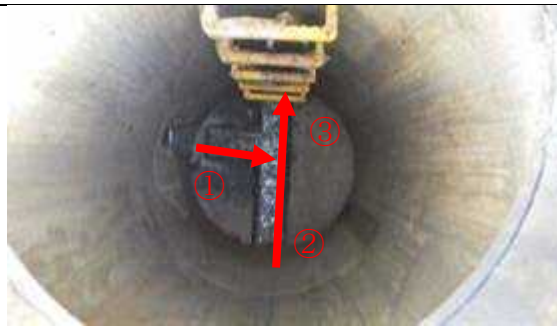
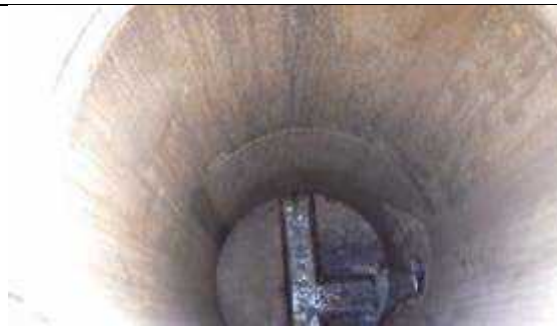
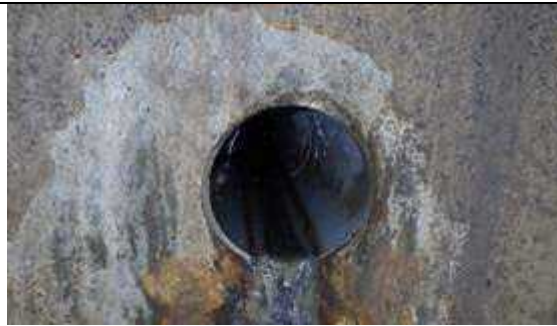
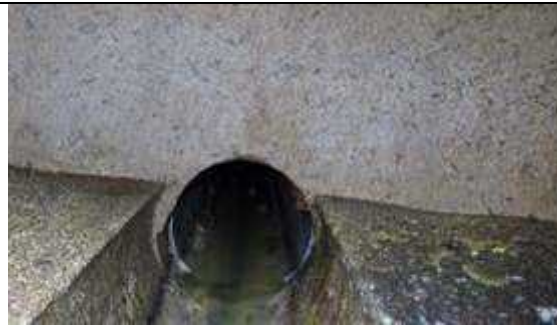
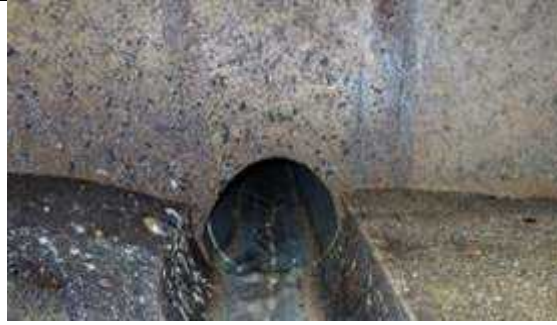
S189 人孔及び S177 人孔の管口から確認できる範囲では、特筆すべき管渠の異常は見られなかった。

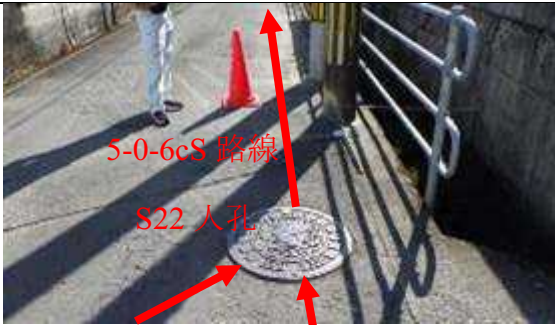
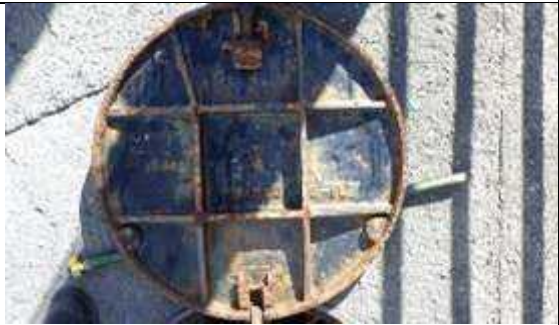
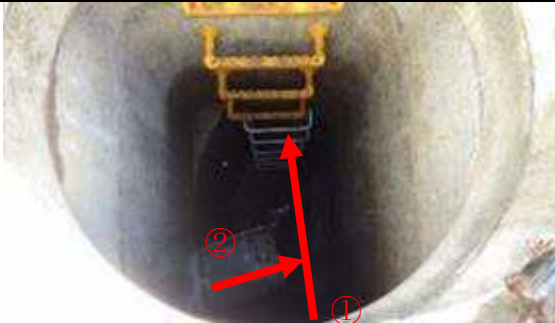
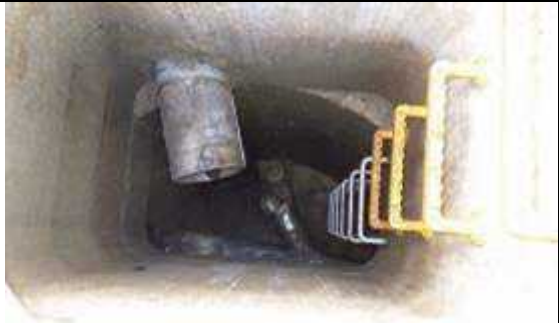
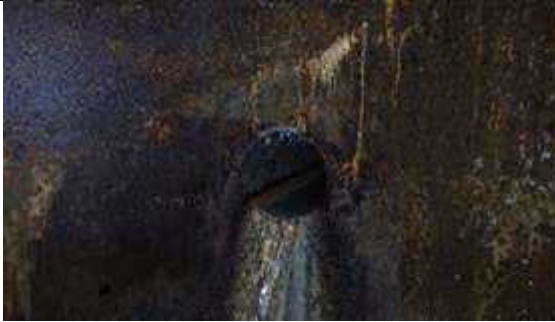
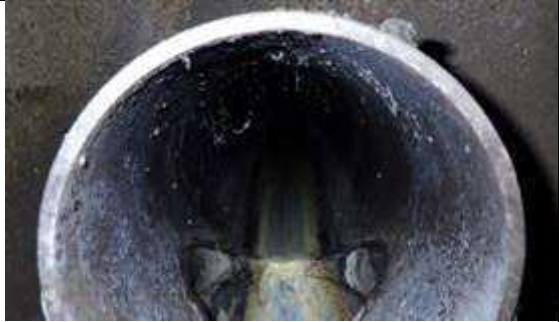
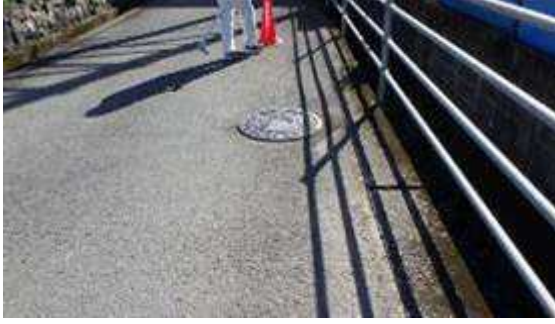
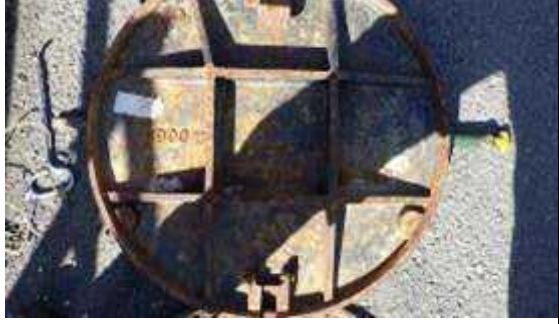
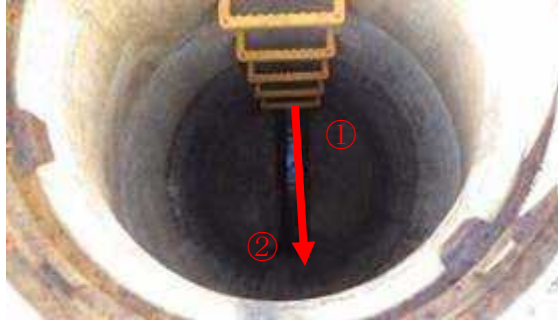
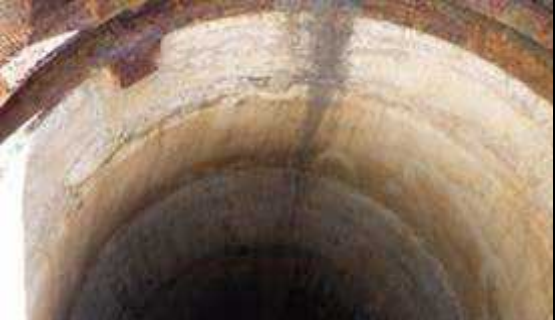
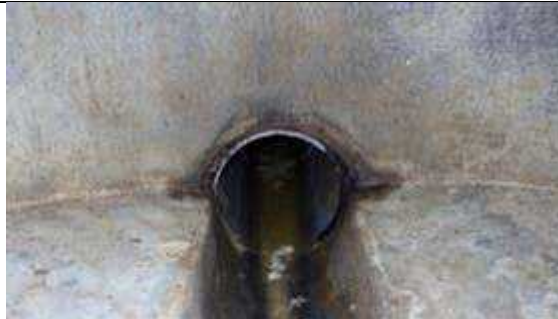
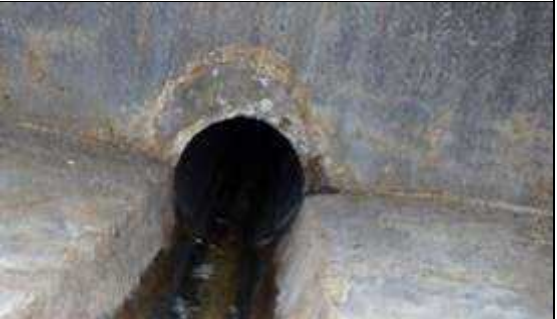
S22 人孔では、管渠位置が深く、十分な管口確認ができなかった（下流管口は撮影不可）ものの、S167 人孔とともに管口から確認できる範囲では、特筆すべき管渠の異常は見られなかった。
