| 議 事 録 | | | |
|---|---|---|---|
| 業務件名 | | 須崎市公共下水道施設等運営事業 | |

# 須崎市公共下水道施設等運営事業

## すさき家パートナー会議資料

(令和 5 年 5 月度)

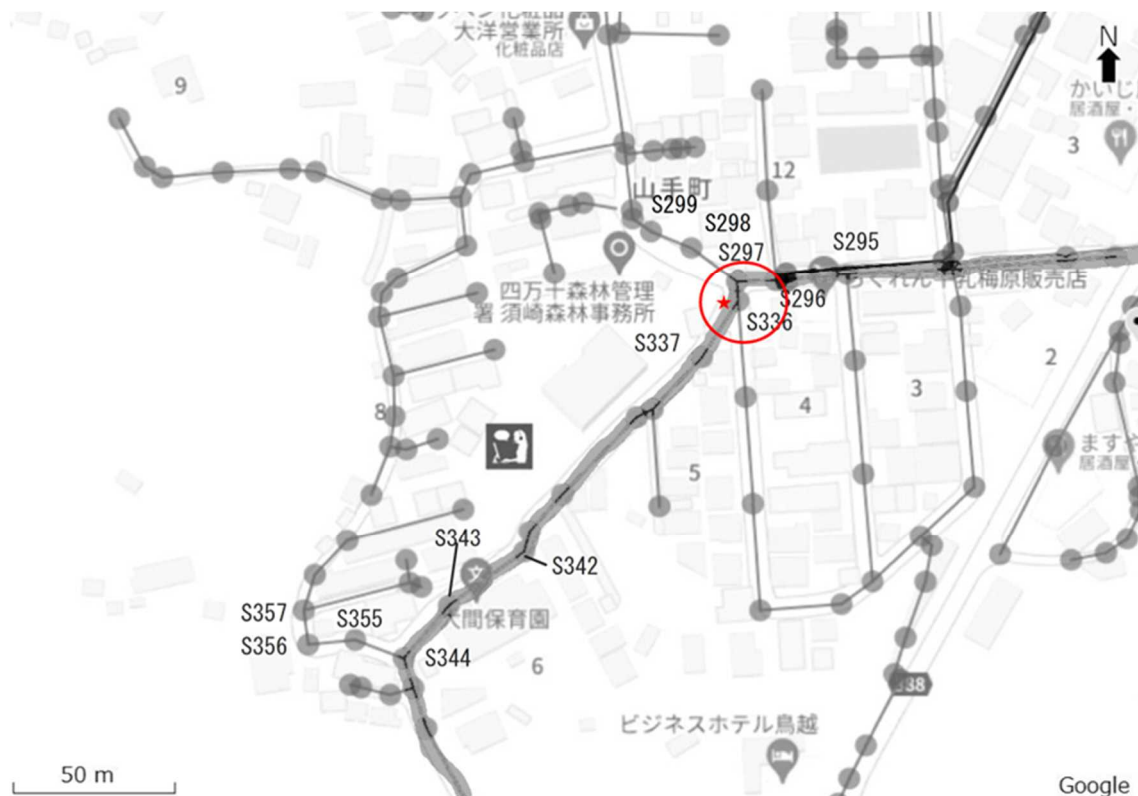
図 5.4 対象箇所

当月の污水管渠の巡視、点検を行っていたところ、人孔 No.151(S336) 付近の道路脇の変形箇所が確認された。対象箇所及び写真を以下に示す。

道路変形箇所については、現状で大きな被害は見られないが、将来的に変形の規模が大きくなると想定されるため、早急に対応することが望ましいと考えられる。

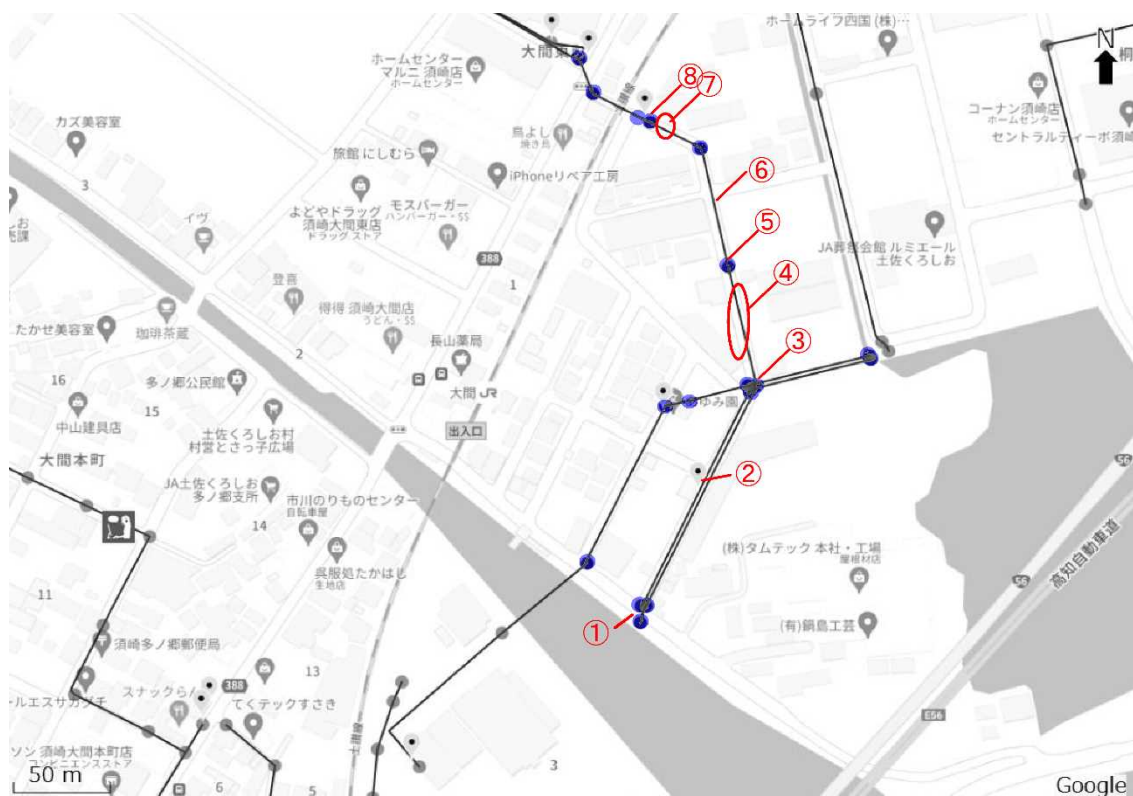
図 5.7 道路変形箇所位置

当月の雨水管渠の巡視、点検を行っていたところ、調査箇所道路の変形箇所が多数確認された。対象箇所位置図及び写真を以下に示す。

また、巡視中において道路の変形箇所を多数確認した。今回巡視、点検した対象箇所について全体的に道路にひび割れしており、特に劣化、変形箇所が著しい箇所を上記に示した。

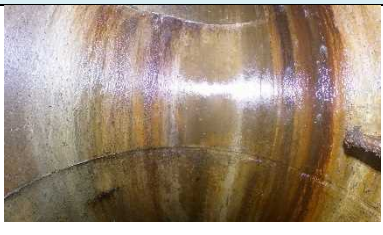
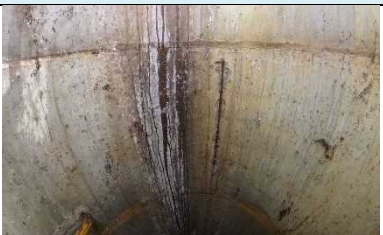
| 路面状況 | | |
|---|---|---|
| 474 (26A-R1) タラップ | 474 (26A-R1) 浸入水 | 475 (26A-R2-1) 鉄筋露出 |

今回点検を行った人孔の目視確認において、路面状況でひび割れを確認し、人孔躯体表面の鉄筋露出など経年劣化を確認した。今回巡視した箇所では緊急を要する異状は見られなかった。
