| 議 事 録 | | | |
|---|---|---|---|
| 業務件名 | | 須崎市公共下水道施設等運営事業 | |

須崎市公共下水道施設等運営事業

すさき家パートナー会議資料

(令和 5 年 11 月度)

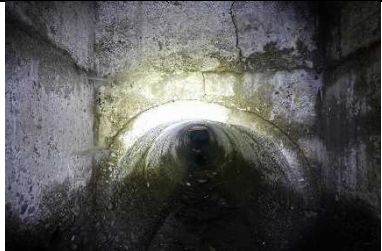
| マンホール本体 | | |
|---|---|---|
| 863(6-R79) 全体にクラック | | |

| 委託業務の名称 | 令和5年度 須崎市公共下水道管渠(雨水)維持管理業務 修繕推奨項目 | | | | | |
|---|---|---|---|---|---|---|
| 2023/12 | A | 人孔 | 863(6-R79) 現場打マンホール750×1900 | 鉄筋露出、直壁下部欠落 | | 断面修復、鉄筋修復、クラック補修 |

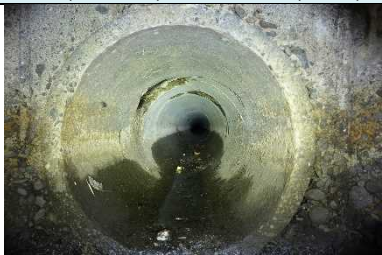
| マンホール本体 | | |
|---|---|---|
| 891(6-R106) 管内破損(No.5) | 781(6-R1) 管内破損(No.4) | |
