議 事 録

須崎市公共下水道施設等運営事業

モニタリング定例会資料

(令和2年11月度)

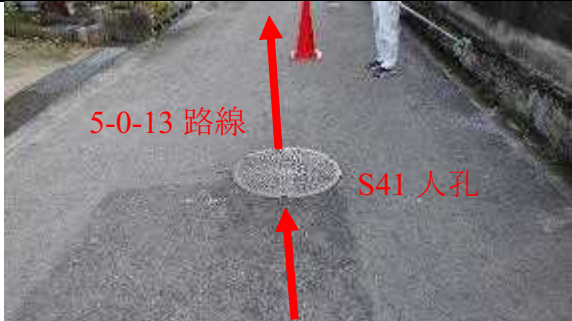
<p>S41-マンホール蓋</p>

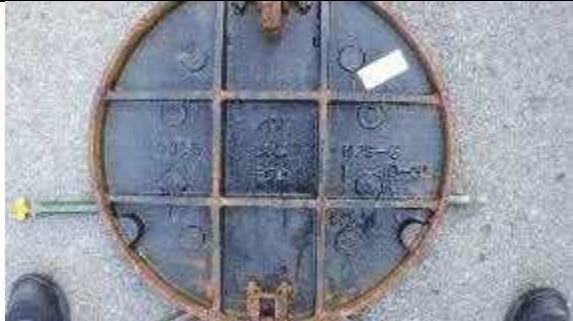
<p>S41-人孔内</p>

- ・ S42 人孔：直壁目地不良×2 箇所，上流管口継手部の変形
- ・ S41 人孔：直壁目地不良×2 箇所
- ・ S40 人孔：蓋と舗装の段差 1cm 程度，斜壁目地不良×1 箇所
- ・ S38 人孔：調整コンクリート部クラック，斜壁・直壁目地不良×各 1 箇所
- ・ S37 人孔：蓋と舗装の段差 1cm 程度，直壁目地不良×3 箇所
- ・ S36 人孔：目地不良補修済み

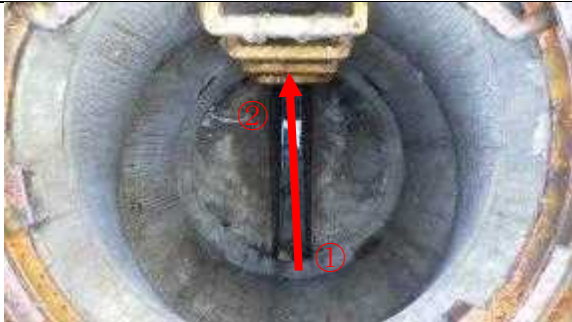
<p>S41-人孔内</p>

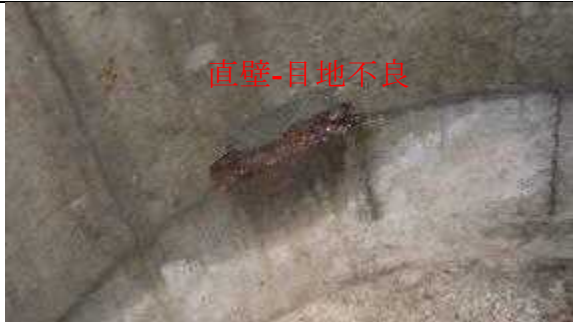
<p>S41-人孔内</p>

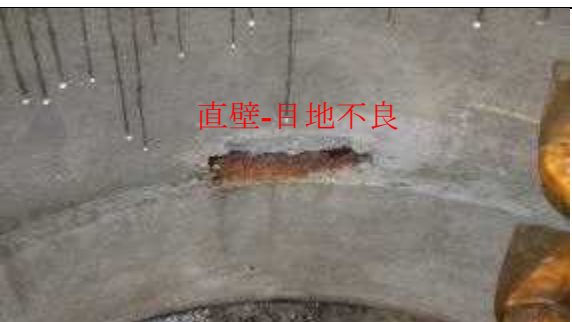
<p>S41-①上流管口</p>

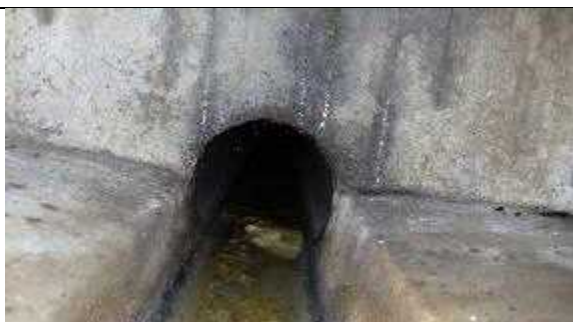
<p>S41-②下流管口</p>

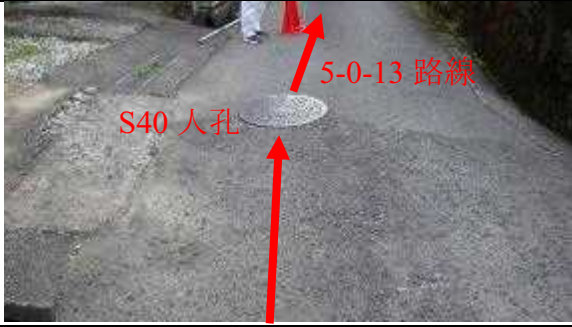
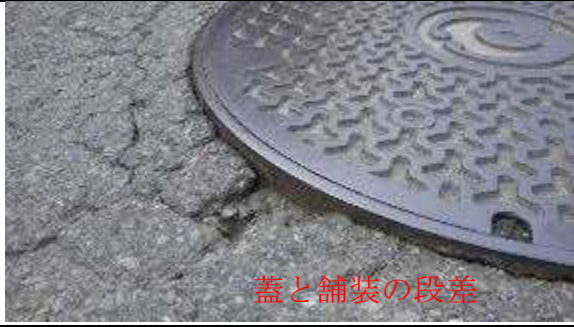
<p>5-0-13 路線 S40 人孔</p>	<p>S40-マンホール蓋</p>

<p>S40-マンホール蓋</p>	<p>S40-人孔内</p>

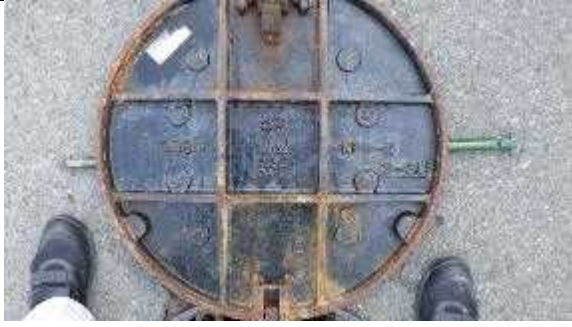
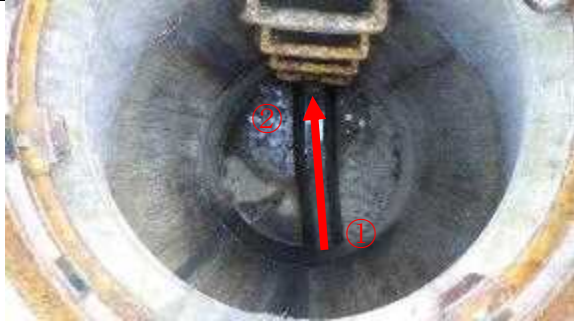
<p>S40-人孔内</p>	<p>S40-①上流管口</p>

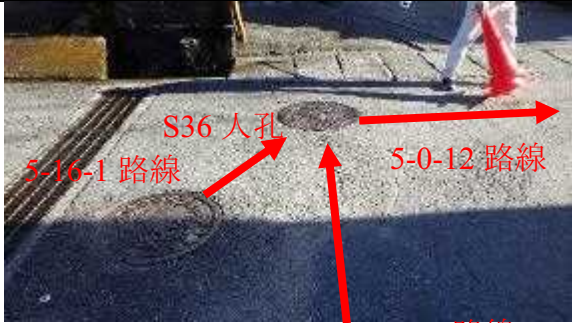
<p>S36-マンホール蓋</p>

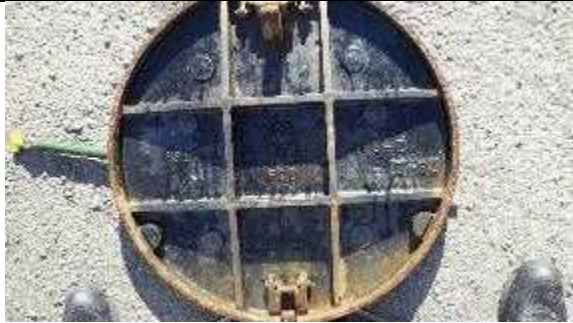
<p>S36-人孔内</p>

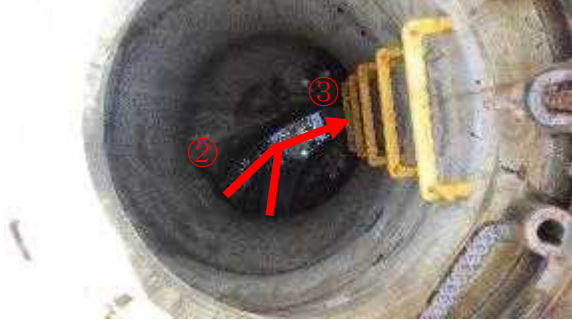
<p>S36-①上流 (5-0-13 路線) 管口</p>

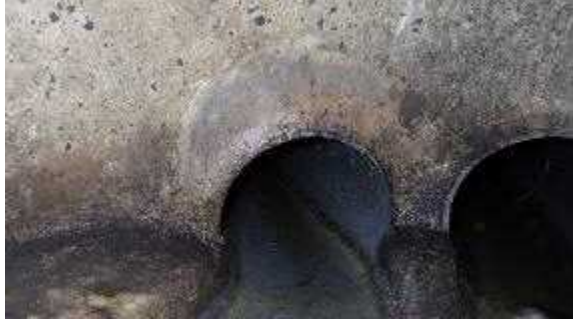
<p>S36-②上流 (5-16-1 路線) 管口</p>

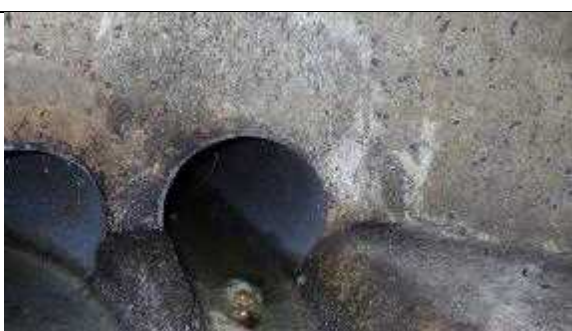
<p>S36-③下流 (5-0-12 路線) 管口</p>
