| 議 事 録 | | | |
|---|---|---|---|
| 業務件名 | | 須崎市公共下水道施設等運営事業 | |

# 須崎市公共下水道施設等運営事業

## すさき家パートナー会議資料

(令和 3 年 12 月度)

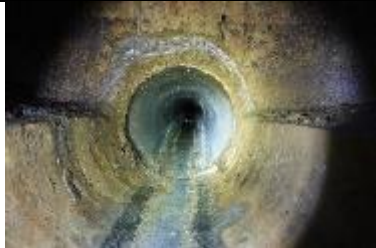
| 管口・管内状況 | | |
|---|---|---|
| S164 下流管口 浸入水(H29) | S165 下流管口 浸入水(H29) | S298 上流管口 継手ズレ |

また、S164, 165 人孔は H29 年調査にて管口浸入水が確認されているが、今回点検では確認できなかった。

| 委託業務の名称 | | 令和3年度 須崎市公共下水道管渠運営業務 人孔異状項目 | | | |
|---|---|---|---|---|---|
| | C | | 下流管口 浸入水 | にじんではいる | |

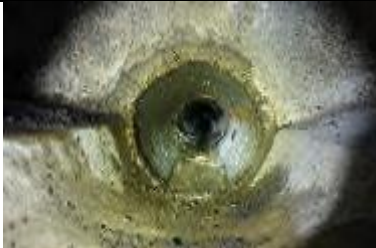
| 委託業務の名称 | | 令和3年度 須崎市公共下水道管渠運営業務 人孔異状項目 | | | |
|---|---|---|---|---|---|
| | C | | 下流管口 浸入水 | にじんではいる | |

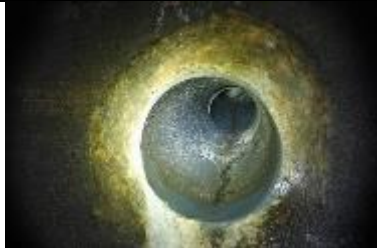
| 委託業務の名称 | | 令和3年度 須崎市公共下水道管渠運営業務 人孔異状項目 | | | |
|---|---|---|---|---|---|
| | C | | 上流管口 継手ズレ | 50mm未満 | |

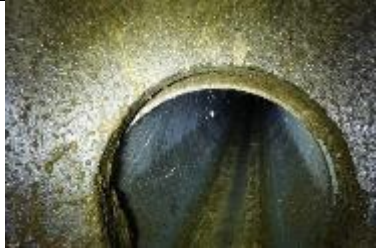
| 管口・管内状況 | | |
|---|---|---|
| S305 上流管口 継手ズレ | | |

| 委託業務の名称 | | 令和3年度 須崎市公共下水道管渠運営業務 人孔異状項目 | | | |
|---|---|---|---|---|---|
| | C | | 上流管口 継手ズレ | 50mm未満 | |
