議	事	録				
	業務件名		須崎市公共下水道加	色設等運営	事業				
	日 時	ŧ	令和 4 年 12 月	20 日 (火)	自 13:30	~ 至	14:30	
	須崎市建設課 5名								
出	須崎市環境保全課 2名								
席	須崎市農林水産課 1名								
	(株)クリンパートナーズ須崎(以下 CPS) 6名								
	打合せ場所	听	須崎市役所	須崎市役所 記録作成者 CPS					
資料	・令和4年11月度すさき家パートナー会議資料 (CPS)

須崎市公共下水道施設等運営事業

すさき家パートナー会議資料

(令和4年11月度)

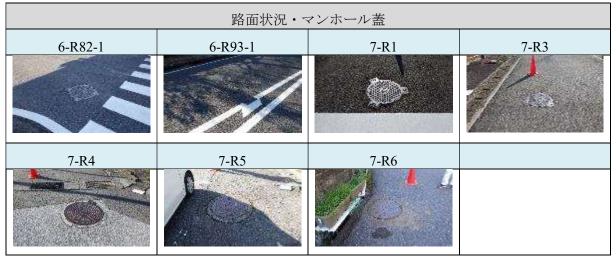
巡視の代表地点の写真を添付し、異常箇所について特記事項を記す。

今回点検の圧力マンホール 7 基のうち、4 基はボルト締耐圧蓋であり、3 基は外蓋(鉄蓋 ϕ 900) と内蓋(ボルトロック式)の二重構造耐圧蓋であった。

路面状況、マンホール蓋ともに、緊急を要する異状は見られなかった。

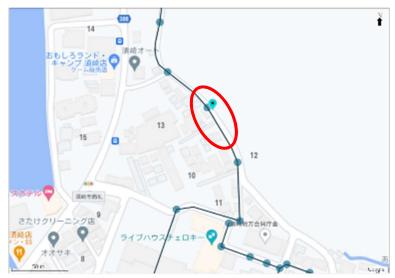
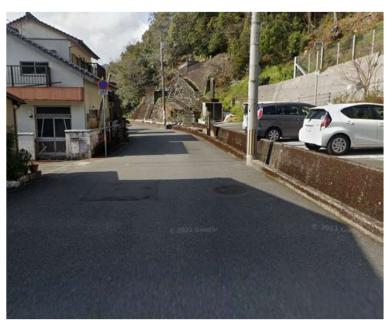
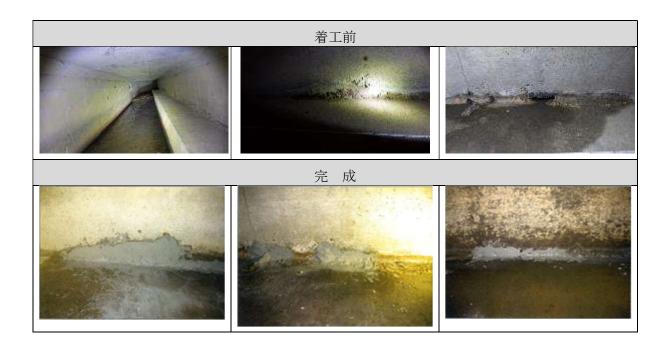
図 5-6 工事位置図

11月8日 西糺町地内の雨水マンホール (MHNo.7-R7) 付近にて、以前から大雨の後、舗装の境 目等から地下水が噴出していると建設課から連絡を頂き、当該道路地下に布設されている雨水管 渠からの流出が原因であるか確かめるため、建設課担当者とともに、管渠内部の踏査を行った。

管渠内部に雨水の地下流出を特定するに至る損傷は確認できなかったものの、骨材露出があり、 劣化が顕著である箇所があったため、表面モルタル塗布による修繕対応を行うこととした。

【工事内容】 管渠□2000×1500 止水モルタル塗布 N=2 箇所

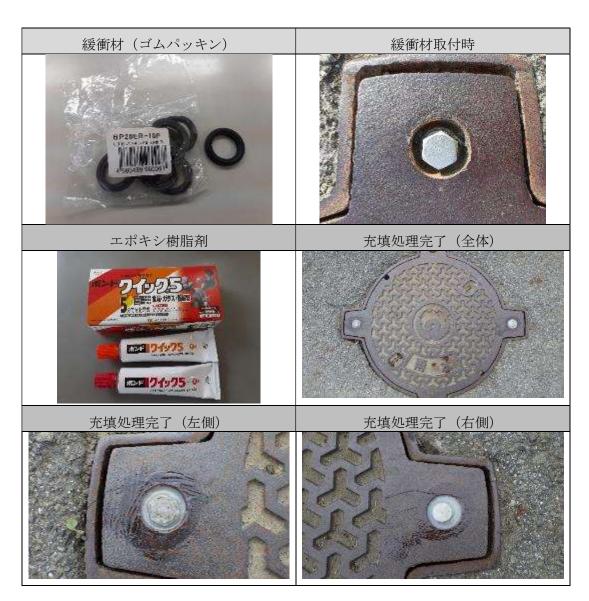
○多ノ郷甲 圧力マンホール蓋ボルトガタツキ

7月20日多ノ郷甲地内の雨水マンホール (MHNo.27-R38) にて、蓋のボルトガタツキによる 異音が発生しているとの連絡を建設課から頂き、現地確認を行った。

11月14日 再び異音がすると連絡があり、建設課とともに現地確認すると緩衝材がなくなっており、今後も同様の事象を繰り返すと考えられるため、現地協議の上、エポキシ樹脂によるボルトの接着補修を行うこととした。

11月17日 ガタツキが生じていたボルト穴2箇所へのエポキシ樹脂の充填処理を行い、当日中に作業完了し、異音は解消した。
