| 議 事 録 | | | |
|---|---|---|---|
| 業務件名 | | 須崎市公共下水道施設等運営事業 | |
| 令和 6 年 1 月度すさき家パートナー会議 | | | |

# 須崎市公共下水道施設等運営事業

## すさき家パートナー会議資料

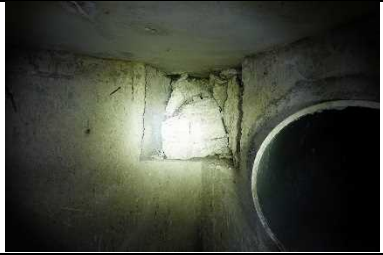
| 管内 | | |
|---|---|---|
| 1122(23-R12) 流入 No.4 | 1122(23-R12) 流入 No.5 下部 | 1122(23-R12) 流入 No.6 管内 |

| 委託業務の名称 | | 令和5年度 須崎市公共下水道管渠(雨水)維持管理業務 人孔異状項目 | | | | | | |
|---|---|---|---|---|---|---|---|---|
| | | | | A | 流入No.4 | 破損 | | |

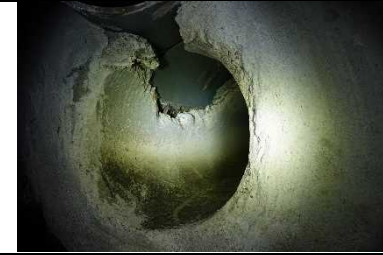
| 委託業務の名称 | | 令和5年度 須崎市公共下水道管渠(雨水)維持管理業務 人孔異状項目 | | | | | | |
|---|---|---|---|---|---|---|---|---|
| | | | | A | 流入No.5下部 | 破損 | | |
