| 議 事 録 | | | | |
|---|---|---|---|---|
| 業務件名 | | 須崎市公共下水道施設等運営事業 | | |

# 須崎市公共下水道施設等運営事業

## すさき家パートナー会議資料

(令和 7 年 2 月度)

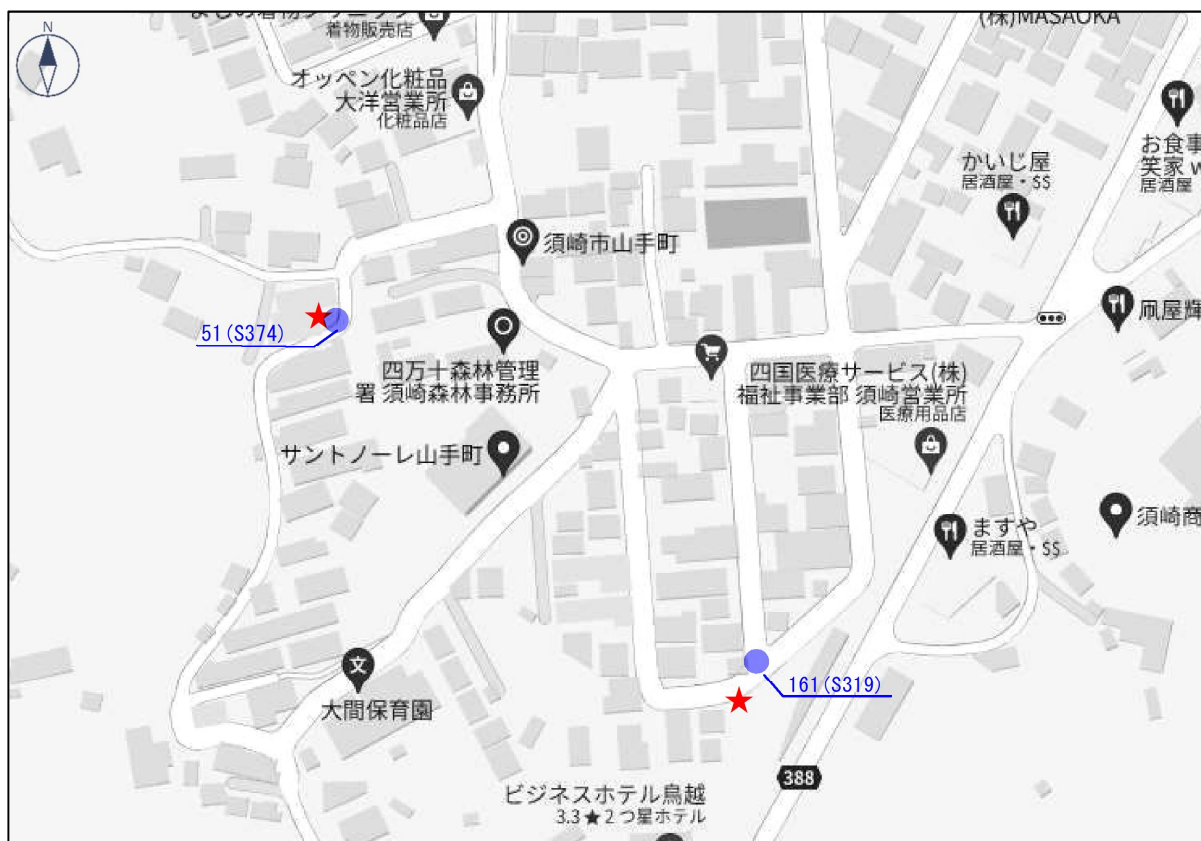
図 5.4 道路異状対象箇所図

巡視、点検の際、下記の箇所について道路異状を確認した。

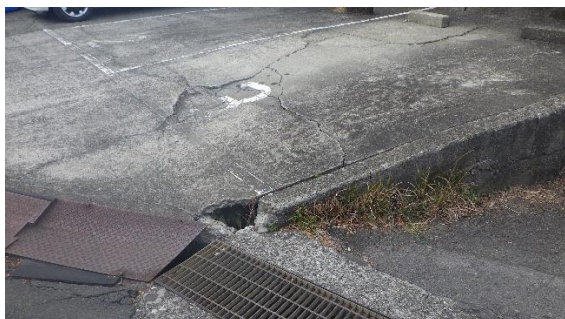
51(S374)付近\_写真①

| 議 事 録 | | | | |
|---|---|---|---|---|
| ・ 道路異状箇所を報告した。51(S374)付近駐車場に亀裂及び 161(S319)付近のフェンス支柱に亀裂が生じていたことを確認した。市で現地を確認する。 | | | | |

| 委託業務の名称 | | 令和6年度 須崎市公共下水道管渠運営業務 人孔異状項目 | | | | | | |
|---|---|---|---|---|---|---|---|---|
| 2025/2/10 | C | － | 51 | 171 | 路面状況 | ひび割れ有り | | |

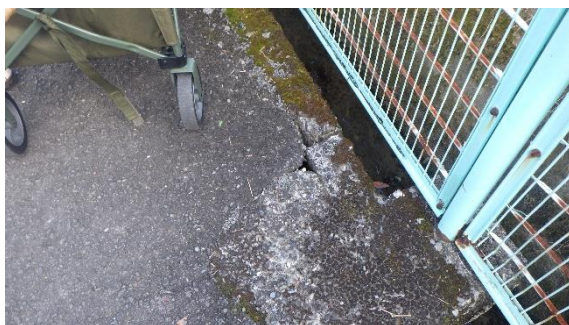
161(S319)付近\_写真③

| 委託業務の名称 | | 令和6年度 須崎市公共下水道管渠運営業務 人孔異状項目 | | | | | | |
|---|---|---|---|---|---|---|---|---|
| | C | － | 161 | 160 | 路面状況 | ひび割れ有り | | |
