# 議 事 録

| 業務件名 | | 須崎市公共下水道施設等運営事業 | | |

須崎市公共下水道施設等運営事業

すさき家パートナー会議資料

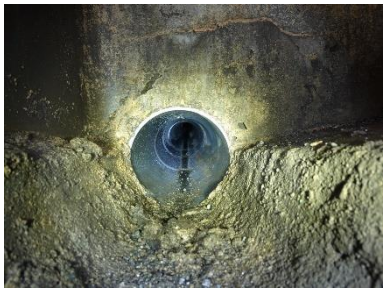
- ・ 降雨後の巡視は、日降水量 100mm 以上を目安に実施しており、8 月は 10 日 (日) から 11 日 (月) の連続雨量 50.5mm の記録が最大であったため、大雨後の巡視を実施しなかったことを確認した。
- ・ 31 人孔の巡視・点検を行った。経年劣化が見られる箇所が数か所あり、今後も引き続き点検、巡視を行っていくことを確認した。修繕推奨項目リストは前月から変更なし。
- ・ 人孔番号 186(S64)のクラックは、新たに生じたものではなく、初期欠損である可能性が高く、緊急性は低いことを確認した。
- ・ 汚水管きょ 2 箇所については、修繕工事発注済であることを確認した。

| マンホール本体 | | |
|---|--|--|
| 186(S64)直壁クラック | | |

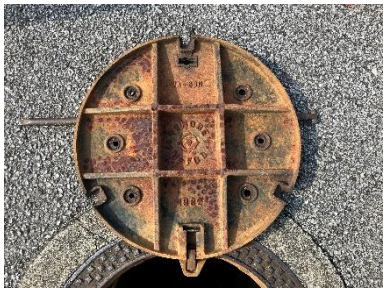
| マンホール蓋 | | |
|---|---|---|
| 476(26A-R3)蓋大量錆 | 673(27-R2)蓋大量錆 | |

| 処理区排水区名 | マンホール番号 | 点検日 | 路面 | ふた・受け枠 | | | |
|---|---|---|---|---|---|---|---|
| 雨水 | 476 | 2025/08/28 | | | | | B |

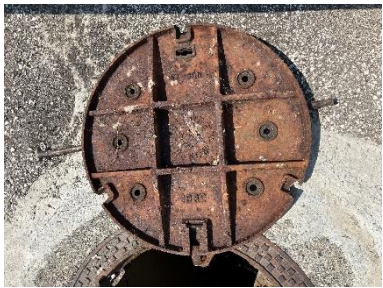
| 処理区排水区名 | マンホール番号 | 点検日 | 路面 | ふた・受け枠 | | | |
|---|---|---|---|---|---|---|---|
| 雨水 | 673 | 2025/08/28 | | | | | B |
