# 議 事 録

| 業務件名 | | 須崎市公共下水道施設等運営事業 | |

須崎市公共下水道施設等運営事業

すさき家パートナー会議資料

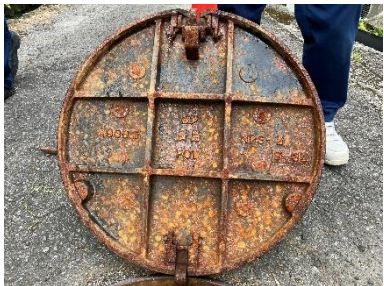
| マンホール本体 | | |
|---|--|--|
| 55(S378)蓋大量錆 | | |

経年劣化による覆蓋の発錆の異状が確認されたため引き続き、巡視、点検を行っていく。

| 排除区分 | マンホール番号 | 点検日 | 路面 | ふた・受け枠 | | | |
|---|---|---|---|---|---|---|---|
| 汚水 | 55 | 2025/09/12 | | | | | B |

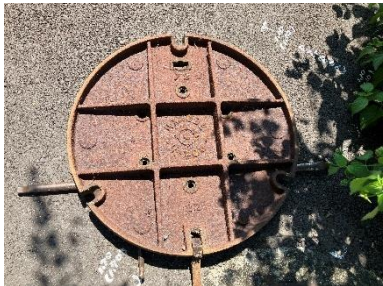
| マンホール蓋 | | |
|---|---|---|
| 564(26C-R22)蓋大量錆 | 565(26C-R23)蓋大量錆 | 566(26C-R24)蓋大量錆 |

| 排除区分 | マンホール番号 | 点検日 | 路面 | ふた・受け枠 | | | | |
|---|---|---|---|---|---|---|---|--|
| 雨水 | 564 | 2025/09/08 | | | | | B | |

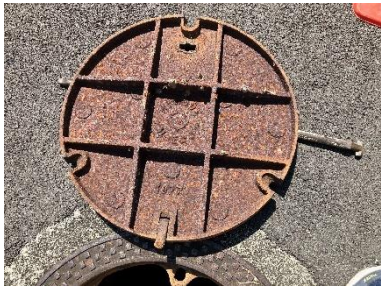
| 排除区分 | マンホール番号 | 点検日 | 路面 | ふた・受け枠 | | | | |
|---|---|---|---|---|---|---|---|--|
| 雨水 | 565 | 2025/09/08 | | | | | B | |

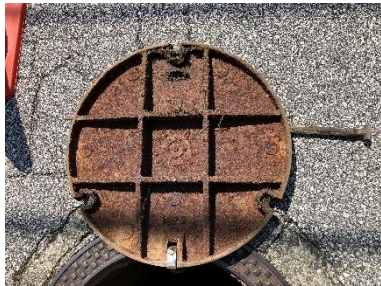
| 排除区分 | マンホール番号 | 点検日 | 路面 | ふた・受け枠 | | | | |
|---|---|---|---|---|---|---|---|--|
| 雨水 | 566 | 2025/09/08 | | | | | B | |

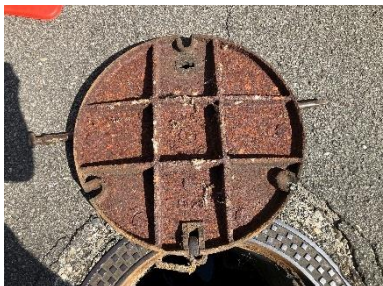
| マンホール蓋 | | |
|---|---|---|
| 568(26C-R26)蓋大量錆 | 570(26C-R28)蓋大量錆 | 571(26C-R29)蓋大量錆 |

| 排除区分 | マンホール番号 | 点検日 | 路面 | ふた・受け枠 | | | | |
|---|---|---|---|---|---|---|---|--|
| 雨水 | 568 | 2025/09/08 | | | | | B | |

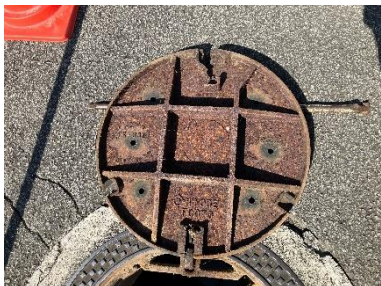
| 排除区分 | マンホール番号 | 点検日 | 路面 | ふた・受け枠 | | | | |
|---|---|---|---|---|---|---|---|--|
| 雨水 | 570 | 2025/09/08 | | | | | B | |

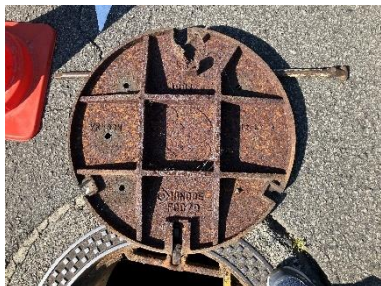
| 排除区分 | マンホール番号 | 点検日 | 路面 | ふた・受け枠 | | | | |
|---|---|---|---|---|---|---|---|--|
| 雨水 | 571 | 2025/09/08 | | | | | B | |

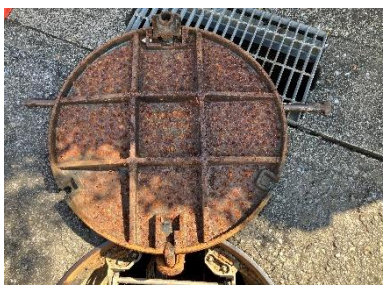
| マンホール蓋 | | |
|---|---|---|
| 657(26C-R55)蓋大量錆 | 658(26C-R56)蓋大量錆 | 955(14-R3)蓋大量錆 |

| 排除区分 | マンホール番号 | 点検日 | 路面 | ふた・受け枠 | | | | |
|---|---|---|---|---|---|---|---|--|
| 雨水 | 657 | 2025/09/08 | | | | | B | |

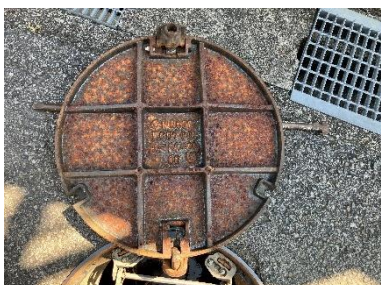
| 排除区分 | マンホール番号 | 点検日 | 路面 | ふた・受け枠 | | | | |
|---|---|---|---|---|---|---|---|--|
| 雨水 | 658 | 2025/09/08 | | | | | B | |
