議 事 録

業務件名	須崎市公共下水道施設等運営事業		
日 時	令和 8 年 1 月 21 日 (水)	自 13:30	～ 至 14:20
出席者	須崎市上下水道課 4名		
	須崎市環境未来課 4名		
	(株) クリンパートナーズ須崎 (以下 CPS) 7名		
打合せ場所	須崎市役所会議室	記録作成者	CPS
資料	・ 令和 7 年 12 月度すさき家パートナー会議資料 (CPS)		
	・ 令和 7 年度社用車ラッピング事業実施報告書		
	・ ヤギさんレンタル実証実験実施報告書		
打合せ事項、対策・合意事項等			
令和 7 年 12 月度すさき家パートナー会議			
1.出席者を確認した。			
2.今月のセルフモニタリングのチェック項番			
・セルフモニタリング会議で確認したチェックリスト項番を確認した。			
3.経営に関する業務			
・12 月度の財務状況を確認した。			
・法令順守、情報公開に関して、特に問題が無いことを確認した。			
・7 月 1 日～12 月 25 日に、CPS 社用車両ラッピング事業を実施したことを確認した。			
・10 月 14 日～12 月 8 日に、動物飼養による除草対策 (ヤギさんレンタル) 実証実験を実施したことを確認した。			
4.汚水管きよ			
降雨後の巡視は、日降水量 100mm 以上を目安に実施しており、12 月度は、12 月 14 日の 7.5mm が最大であったため大雨後の巡視を実施しなかったことを確認した。			
・経年劣化が見られる箇所は発見されなかったが、今後も引き続き点検、巡視を行っていくことを確認した。			
(次項へ続く)

須崎市公共下水道施設等運営事業

すさき家パートナー会議資料

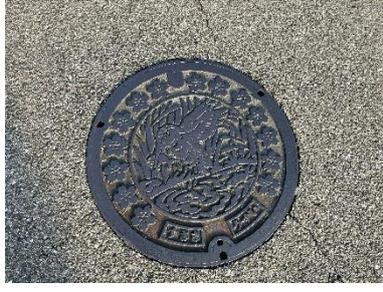
マンホール蓋		
640(26D-R44)開閉不可

排除区分	マンホール番号	点検日	路面	ふた・受け枠			
			路面 状況	ふたの ガタツキ 違い	ふたの 損傷 劣化	ふたの 摩耗	ふたの 錆
雨水	640	2025/12/08		A
