# 議 事 録

# 須崎市公共下水道施設等運営事業

## すさき家パートナー会議資料

(令和 8 年 1 月度)

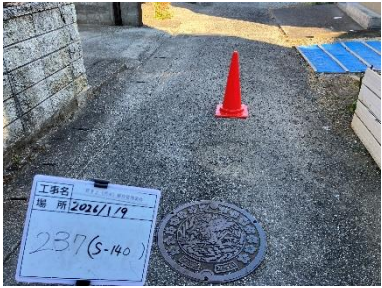
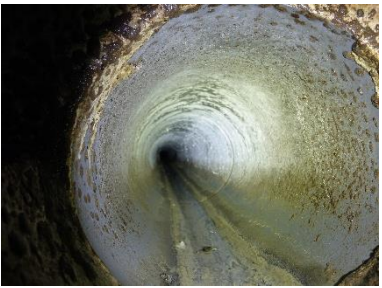
道路異状箇所		
237(S-140)舗装沈下	12 時方向管口写真

1 月度の巡視・点検で、人孔番号 237(S-140)に 12 時方向の舗装沈下が見られた。しかし污水管きよ内に土砂流入が認められないため、污水管きよの影響ではないと考えられる。

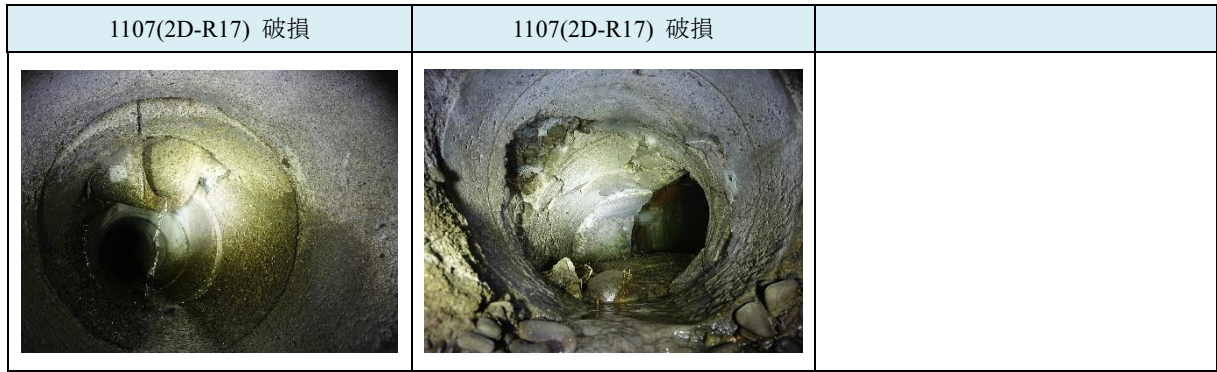
マンホール蓋		
1101(2D-R11)蓋大量錆	1103(2D-R13) 損傷・蓋大量錆	1104(2D-R14) 蓋大量錆

1105(2D-R15) 蓋大量錆	1107(2D-R17) 蓋大量錆

マンホール本体		
1101(2D-R11)破損	1106(2D-R16)腐食	1106(2D-R16)破損

マンホール管口		
1104(2D-R14) 破損	1104(2D-R14) 破損	1106(2D-R16)腐食

排除区分	マンホール番号	点検日	路面	ふた・受け枠			
			路面状況	ふたのガタツキ	ふたの損傷・劣化	ふたの摩耗	ふたの錆
雨水	1101	2026/01/21	C				B
雨水	1102	2026/01/21					C
雨水	1103	2026/01/21			A		B
雨水	1104	2026/01/21					B
雨水	1105	2026/01/21					B
雨水	1107	2026/01/21					B

排除区分	マンホール番号	点検日	No	管番号	腐食	たるみ・蛇行	破損(塩ビ)	クラック	継手ズレ	偏平(塩ビ)	変形(塩ビ)	浸入水	取付け管突出し	流下障害・附着物等	モルタル付着
雨水	1104	2026/01/21	No.1	874			a								
			No.5	875	C	a									
			No.7	不明											c
雨水	1105	2026/01/21	No.6	不明			c								
雨水	1106	2026/01/21	No.5	878	B			c							
雨水	1107	2026/01/21	No.1	878			b								
			No.6	不明			a
