議 事 録

須崎市公共下水道施設等運営事業

モニタリング定例会資料

(令和2年5月度)

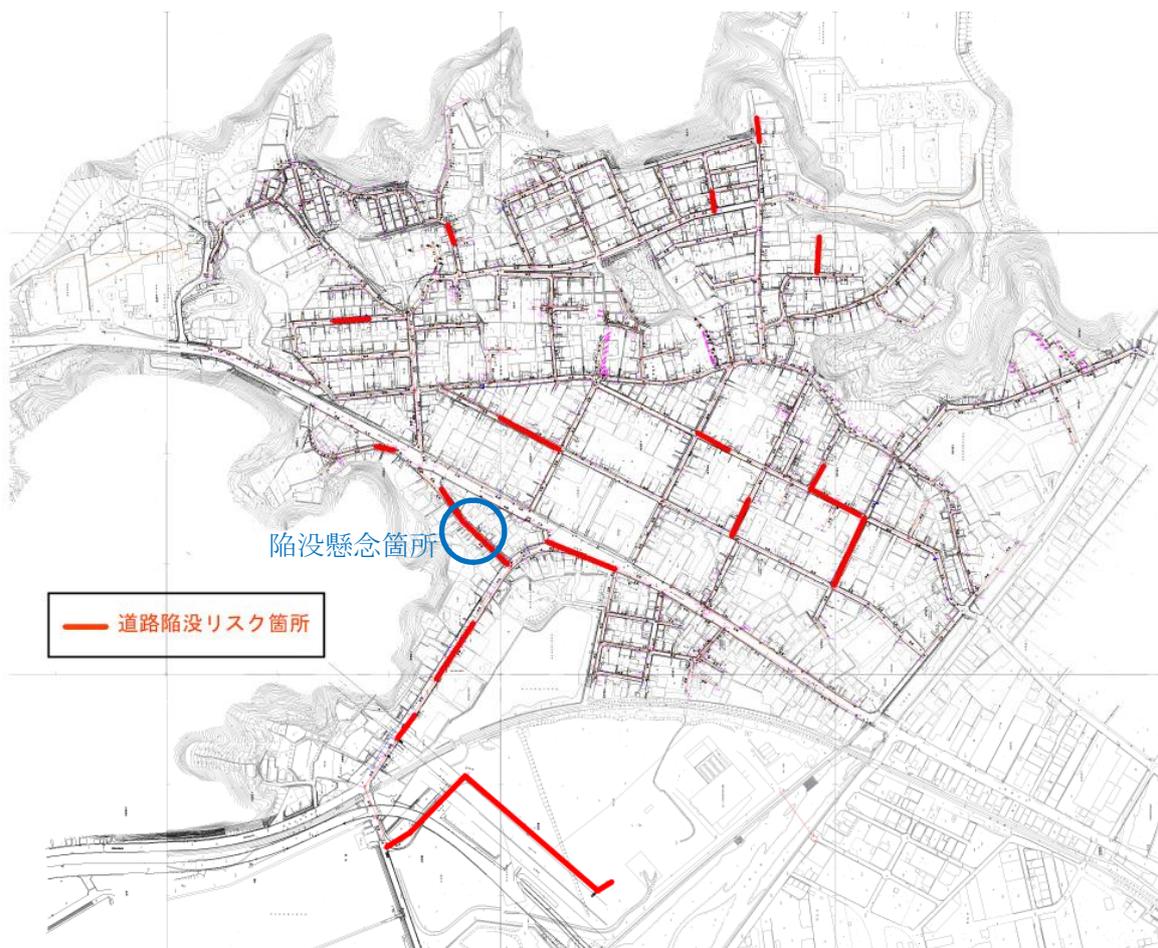
図 5-1 全体平面図

日降水量 100mm 以上（年 4 回程度）を目安として降雨後に道路陥没リスクの高い箇所を巡回し、陥没の兆候がないかを確認する。（以下、平面図参照）

5 月度においては、5 月 18 日から 19 日にかけて、日降水量 115mm（気象庁データ）であったため、5 月 20 日に道路陥没リスクの高い箇所の巡視を実施した。

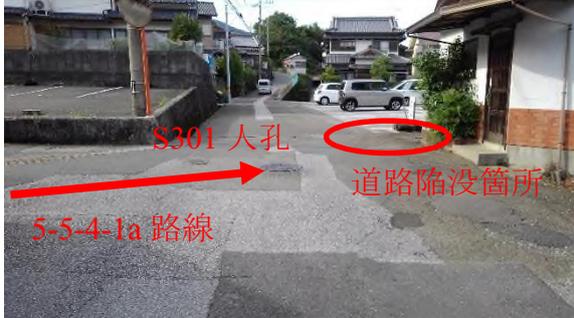
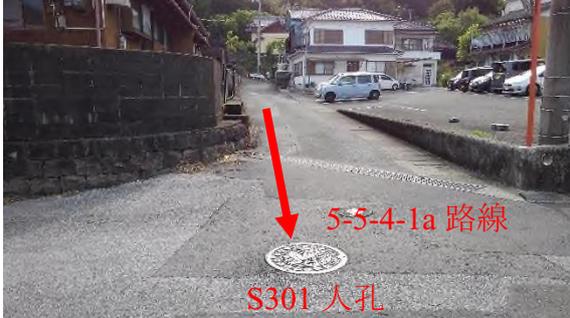
道路陥没リスクの高い箇所の巡視を行い、巡視路線上の道路舗装にわだち掘れの凸凹や舗装復旧箇所との段差が多い印象であった。特に、5-0-2cS 路線から 5-0-2bS 路線へ流入する S15 人孔付近では、舗装復旧痕に段差があり、ひび割れが生じている。当該路線は、H30 年に布設替え工事を実施している。

<p>5-5-4-1a 路線①</p>

<p>5-5-4-1a 路線②</p>

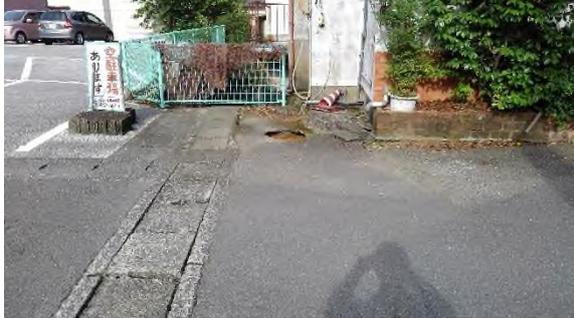
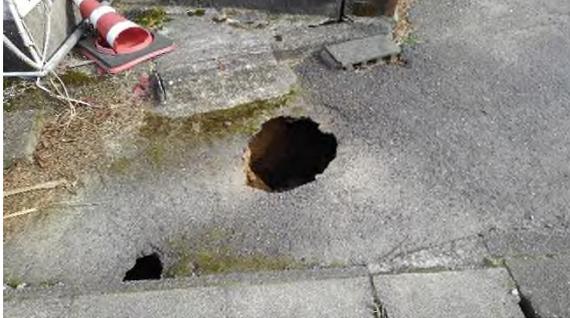
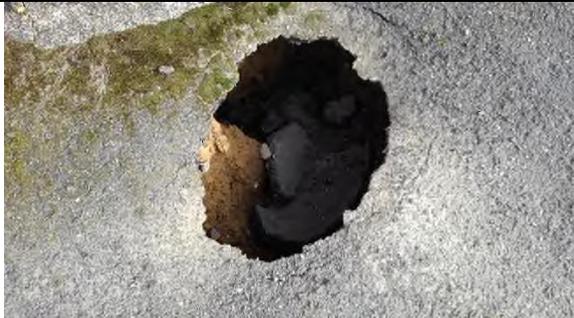
※污水管渠には直接関係ない場所であるが、小河川天端付近の道路陥没について市に報告。

<p>道路陥没箇所①</p>

<p>道路陥没箇所②</p>

<p>道路陥没箇所③</p>

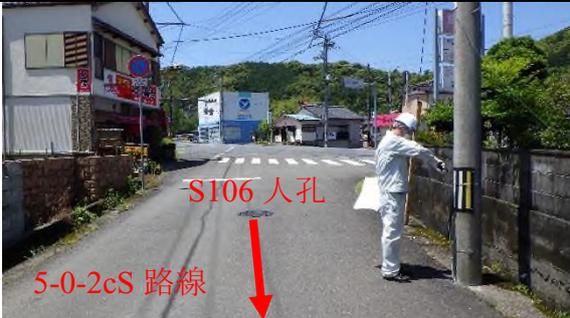
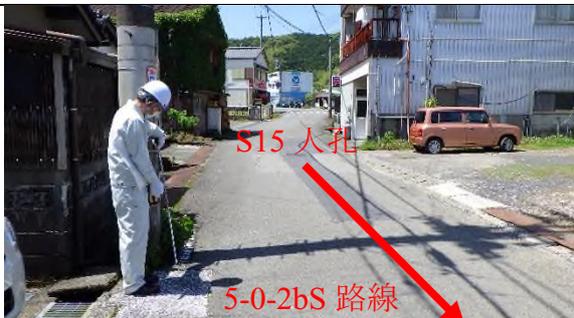
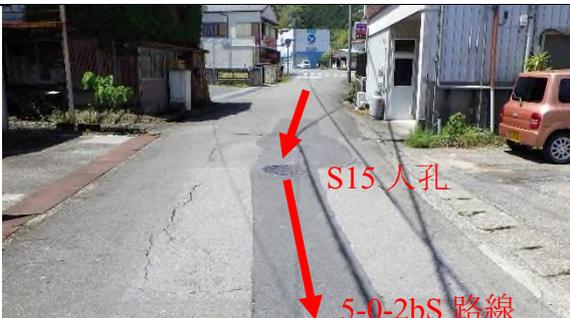
<p>5-0-2cS 路線</p>

<p>5-0-2bS 路線</p>

<p>S15 人孔付近</p>

- ・5-0-2cS 路線から 5-0-2bS 路線へ流入する S15 人孔付近では、舗装復旧痕に段差があり、ひび割れが生じている。
- ・5-0-11 路線下流側（人孔 S31-S30 間）付近に、円形の穴があり、道路下に空洞が生じている恐れがある。
- ・上記のように、巡視・点検において道路陥没リスクが懸念される場所については、空洞調査等、地下状態の把握方法を検討する。
- ・地下空洞調査について、見積もり収集中。

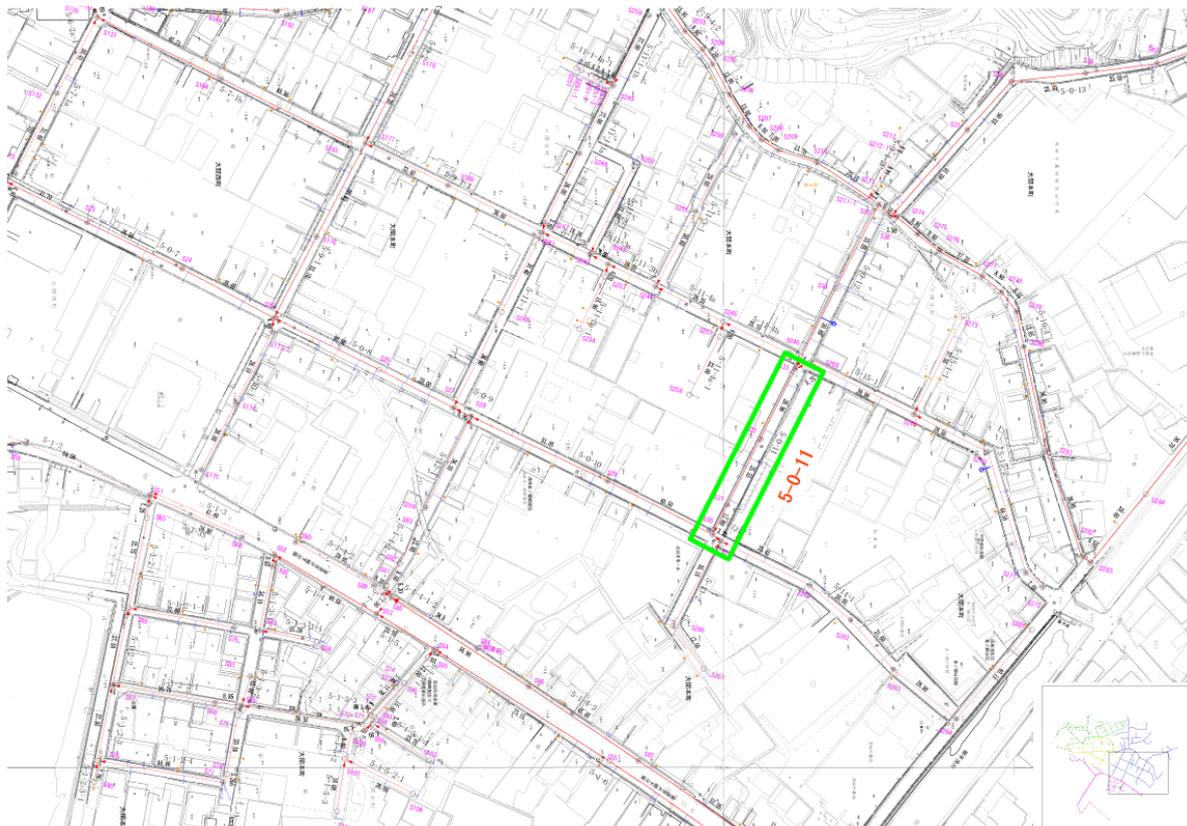
図 5-2 対象路線位置

污水管渠及び人孔の巡視・点検として、道路陥没リスクが高いとされている 5-0-11 路線について、5月29日に実施した。(以下、平面図参照)

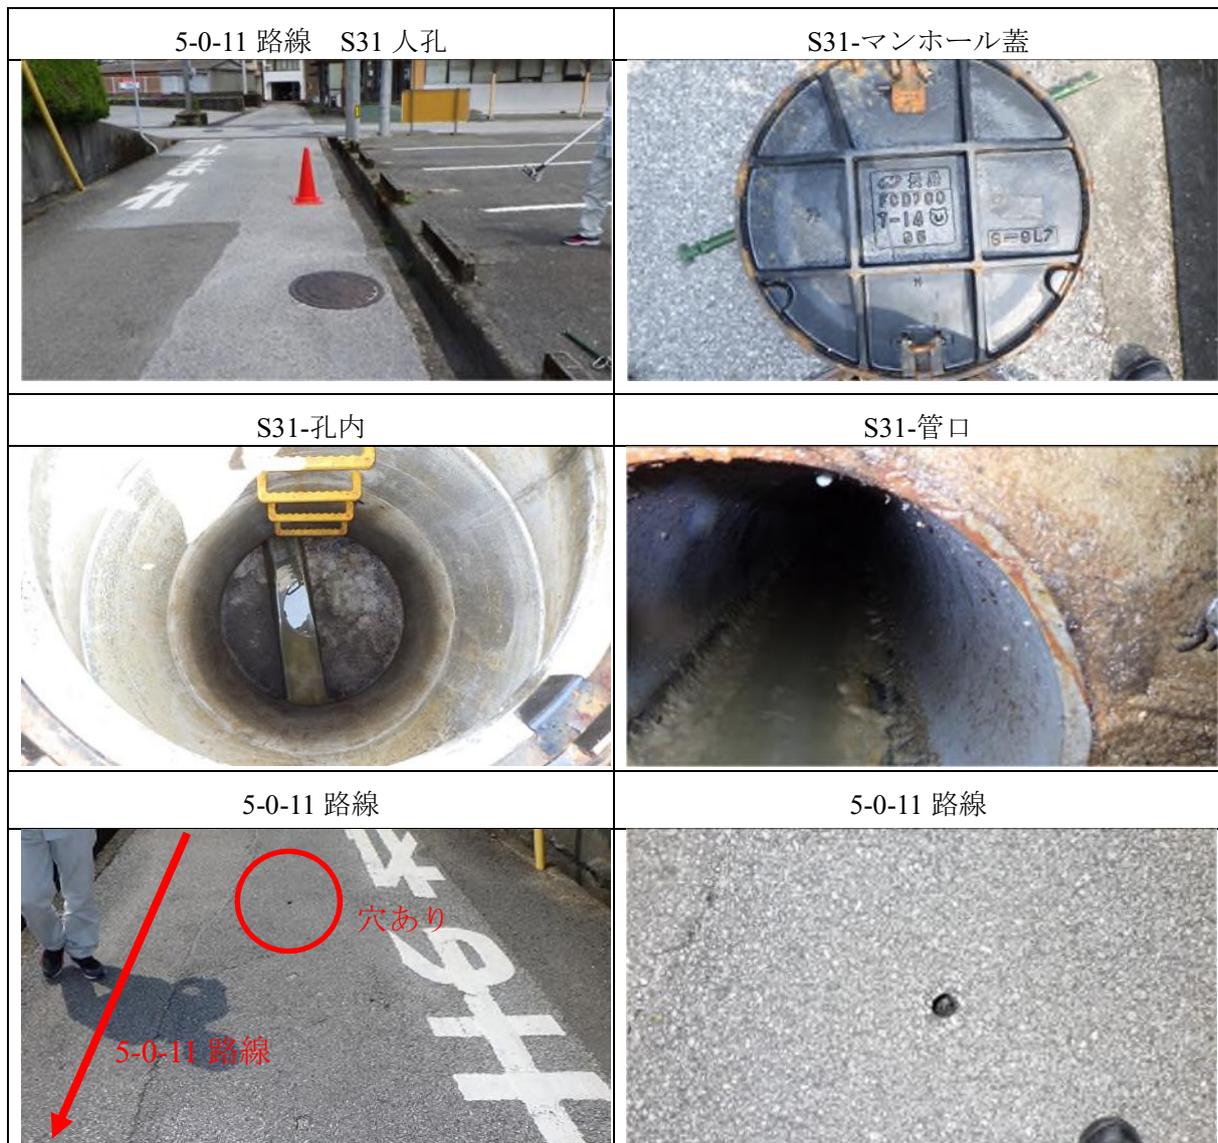
5-0-11 路線下流側 (人孔 S31-S30 間) 付近に、円形の穴があり、道路下に空洞が生じている恐れがある点について市に報告した。

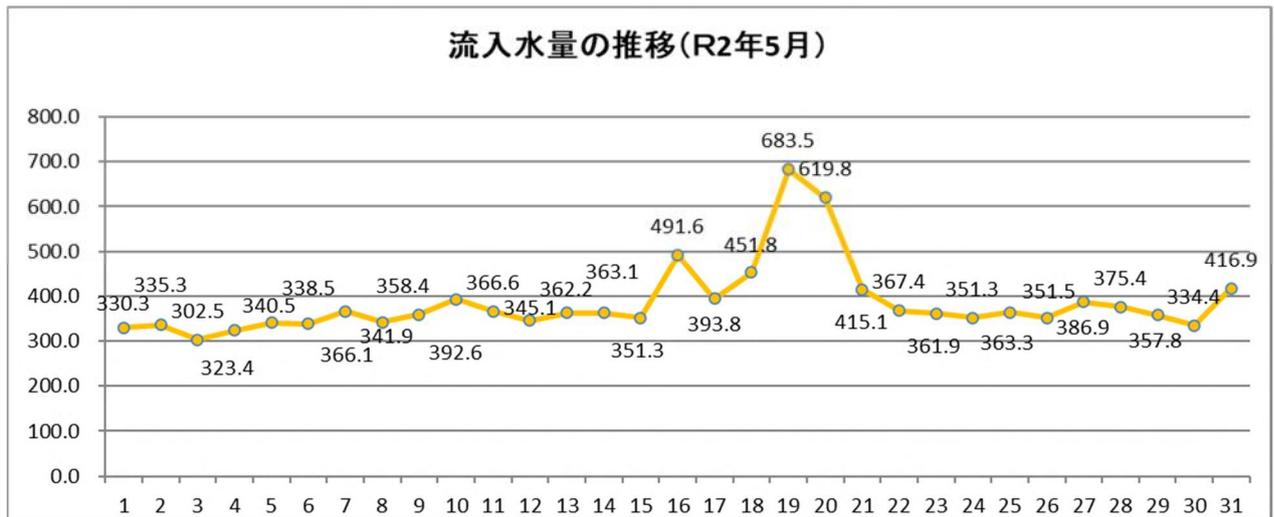
図 5-3 須崎市終末処理場の流入水量

今月の流入水量は下図の通りである。平均値が 385m³/日、最大値が 684m³/日であった。

なお、最大値を記録した 5/19 は、前日の 5/18 の大雨（日降水量 115mm）の影響を受けている。また、5/16 から流入水量が多くなっているのは、5/15（日降水量 24mm）、5/16（日降水量 63mm）を記録しており、降雨の影響により流入水量が増加していることがわかる。
