| 議 事 録 | | | | |
|---|---|---|---|---|
| 業務件名 | | 須崎市公共下水道施設等運営事業 | | |

# 須崎市公共下水道施設等運営事業

## すさき家パートナー会議資料

(令和 4 年 12 月度)

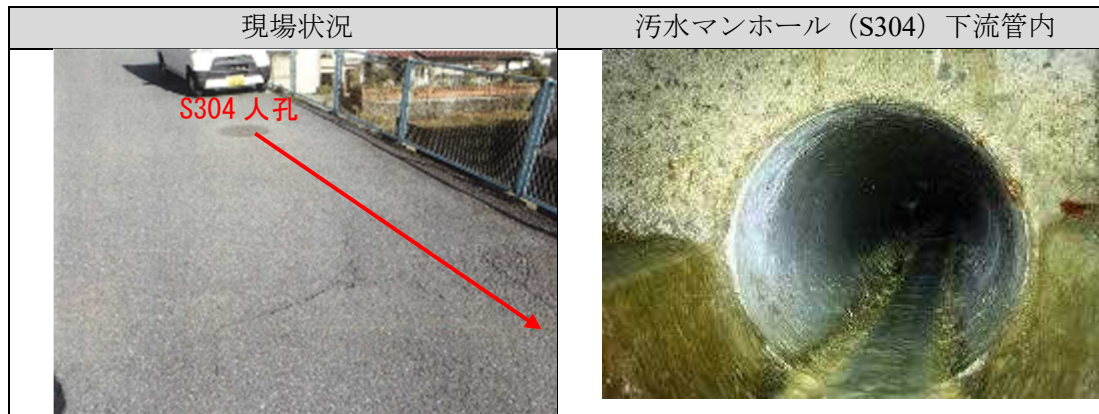
12月15日 山手町地内の污水マンホール（MHNo.S304）付近にて、以前から道路舗装の沈下が発生しており、建設課にて舗装修繕の対応を検討されているとの連絡を頂いた。道路舗装の沈下が当該道路直下の污水管渠の損傷に起因するものでないか現地確認を行った。

污水マンホール（MHNo.S304）から確認した管内状況では、直上道路の土砂を引き込むような内部の突出しや浸入水は見られなかった。

道路舗装沈下の原因としては、舗装の締固め不足や近接水路の底版劣化による土砂の洗堀等が考えられる。污水管渠の影響についても、今後点検にて経過観察を続けていくこととする。

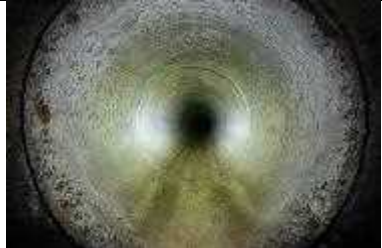
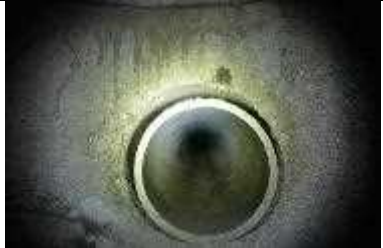
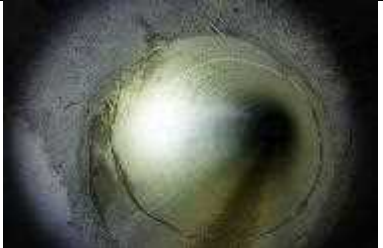
| 路面状況・マンホール蓋 | | |
|---|---|---|
| 管口・管内 | | |

| 路面状況・マンホール蓋 | | |
|---|---|---|
| 6-R108-1 クラック | 6-R109 隙間 | 6-R110 クラック |

今回点検を行った人孔の目視確認において、人孔躯体表面の骨材露出や軽微な破損など経年劣化を確認した。管口・管内においては、管内にクラックが確認されたものの、緊急対応を必要とする異状は確認されなかった。

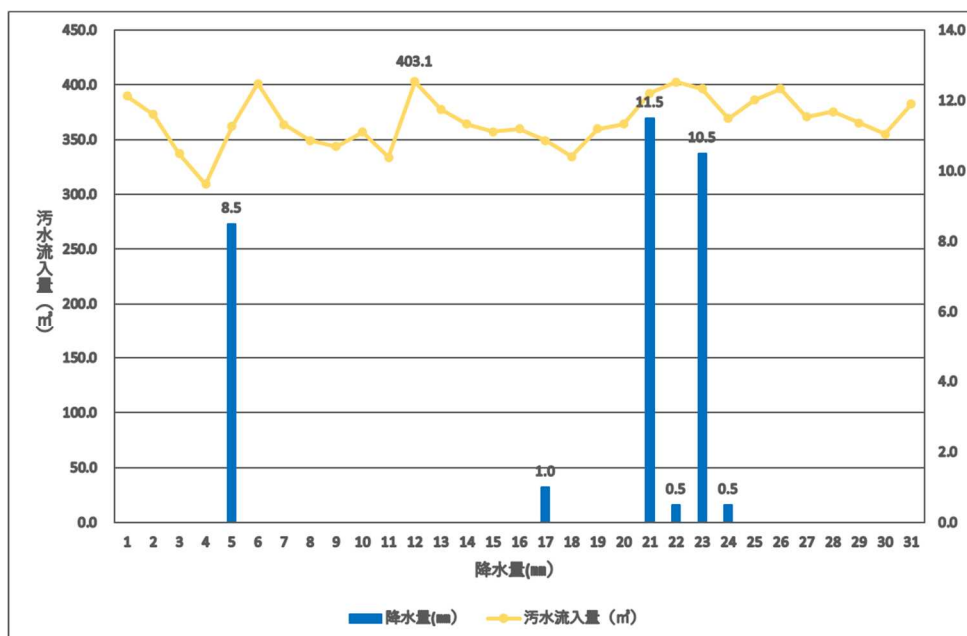
図 5-8 須崎市終末処理場の流入水量（R4 年 12 月）

12月の流入水量は下図の通りである。平均値が $367\text{m}^3/\text{日}$ 、最大値が $403\text{m}^3/\text{日}$ であり、過去5年間のデータと比較すると、月間降水量は低め、流入水量は平均的な値であった。

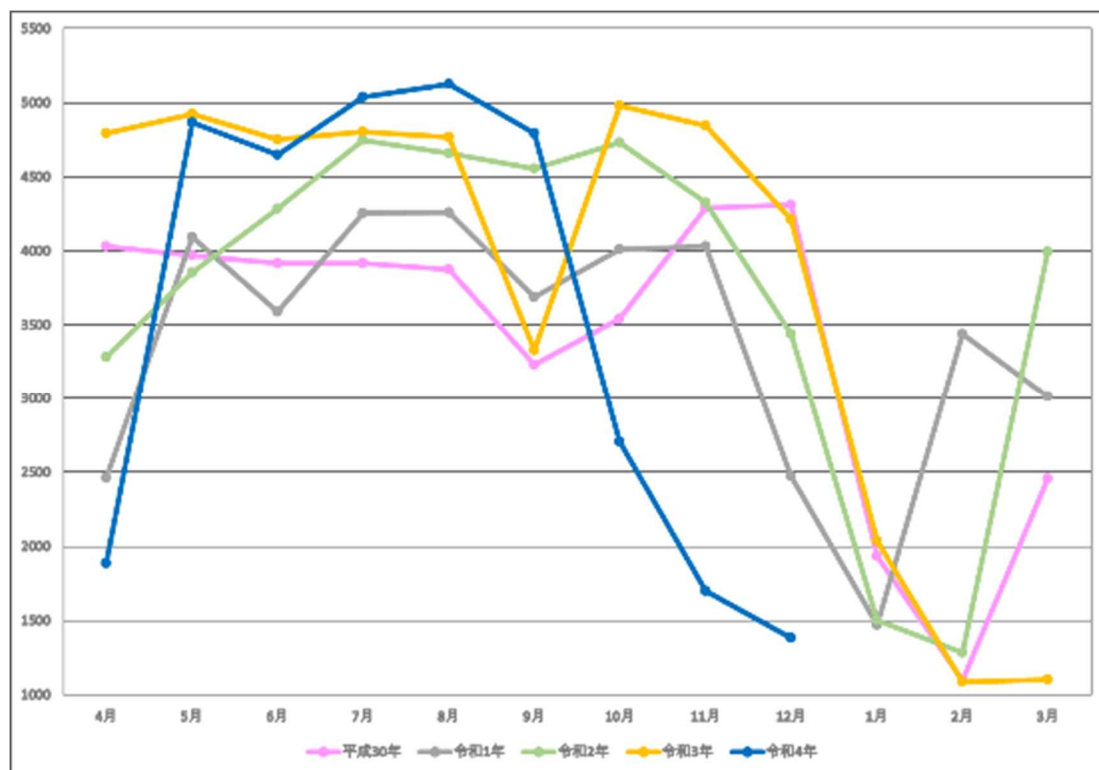
図 5-11 浸出水処理施設の処理水量の推移

12月の処理水量は下図の通りである。(日平均値：41m<sup>3</sup>/日、日最大値：62m<sup>3</sup>/日)

10月からの降水量が少ない影響を受け、処理水量は少ない状況となっている。
