業務件名		須崎市公共下水道施設等運営事業				
日 時		令和 7 年 11 月 27 日 (木) 自 10:00 ~ 至 11:00				
出席者	須崎市上下水道課 3 名					
	須崎市環境未来課 3 名					
	(株) クリンパートナーズ須崎 (以下 CPS) 8 名					
打合せ場所	須崎市役所会議室	記録作成者	CPS			
資料	・令和 7 年 10 月度すさき家パートナー会議資料 (CPS)					
打合せ事項、対策・合意事項等						
令和 7 年 10 月度すさき家パートナー会議						
1.出席者を確認した。						
2.今月のセルフモニタリングのチェック項目						
・セルフモニタリング会議で確認したチェックリスト項目を確認した。						
3.経営に関する業務						
・10 月度の財務状況を報告した。						
・法令順守、情報公開に関して、特に問題が無いことを確認した。						
4.汚水管きよ						
・降雨後の巡視は、日降水量 100mm 以上を目安に実施しており、10 月度は、10 月 31 日の 64.0mm が最大であったため大雨後の巡視を実施しなかったことを確認した。						
・10 人孔の巡視・点検を行った。経年劣化が見られる箇所が数か所あり、今後も引き続き点検、巡視を行っていく。修繕推奨項目リストは前月から変更がないことを確認した。						
・汚水管きよ 2 箇所の修繕工事については、10 月 7 日に工事が完了し、本日完了検査を実施することを確認した。						
5.雨水管きよ						
・10 月度は 8 人孔の巡視、点検を行った。経年劣化が見られる箇所が数か所あり、今後も引き続き点検、巡視を行っていくことを確認した。						
・修繕推奨項目リストは前月から変更がないことを確認した。						
(次項へ続く)

須崎市公共下水道施設等運営事業

すさき家パートナー会議資料

(令和 7 年 10 月度)

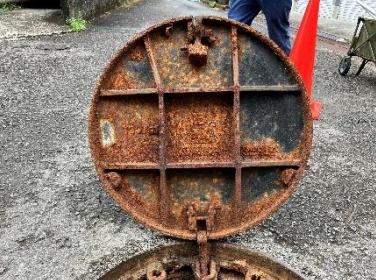
マンホール蓋		
154(S-321)蓋大量鏽	159(S-317)蓋大量鏽

経年劣化による覆蓋の発鏽の異状が確認されたことから引き続き、巡視、点検を行っていく。

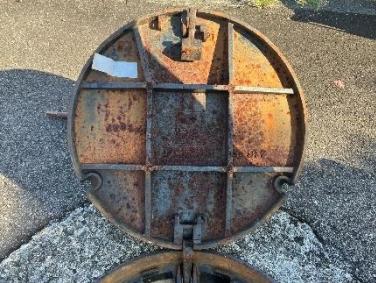
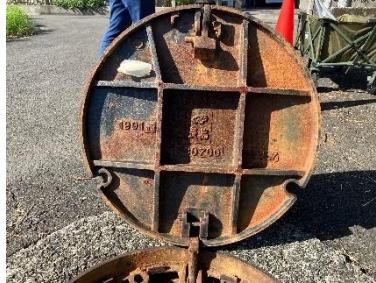
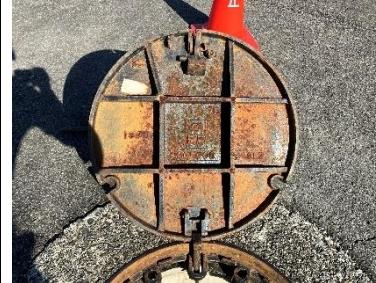
マンホール蓋		
617(26D-R21)蓋大量鏽	618(26D-R22)蓋大量鏽	622(26D-R26)蓋大量鏽

今回点検を行ったマンホールの目視で、蓋の発錆や経年劣化による破損等を確認した。表 5-10～表 5-12 に確認した異状項目を示す。

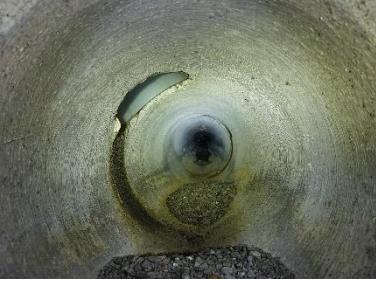
マンホール管口		
624(26D-R28)土砂堆積

排除区分	マンホール番号	点検日	No	管番号	腐食	たるみ・蛇行	破損(塩ビ)	クラック	縫手ズレ	偏平(塩ビ)	変形(塩ビ)	浸入水	流下阻害・付着物等		
雨水	624	2025/10/10	No.1	1024										b

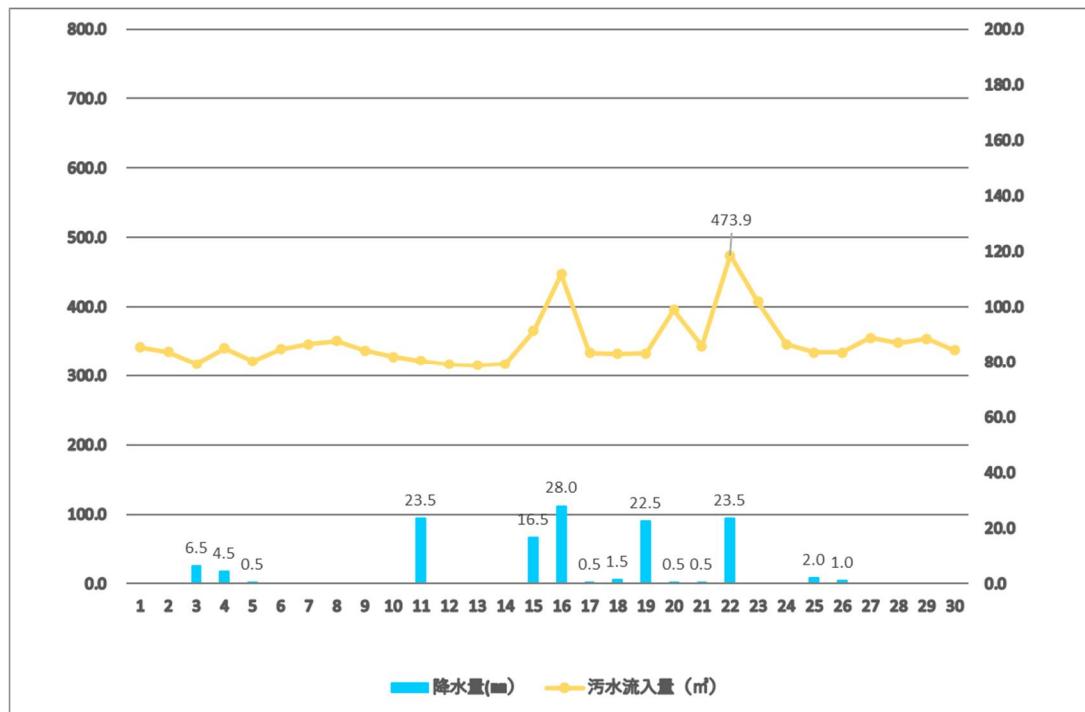
図 5-7 須崎市終末処理場の流入水量（令和7年10月）

10月度の流入水量は、図5-7及び図5-8に示すとおり、日平均値349m³（日最大値474m³）で、降雨に伴った水量の変化を示す状況となっているが、流入水量は過去5年間で最も少なくなっている。

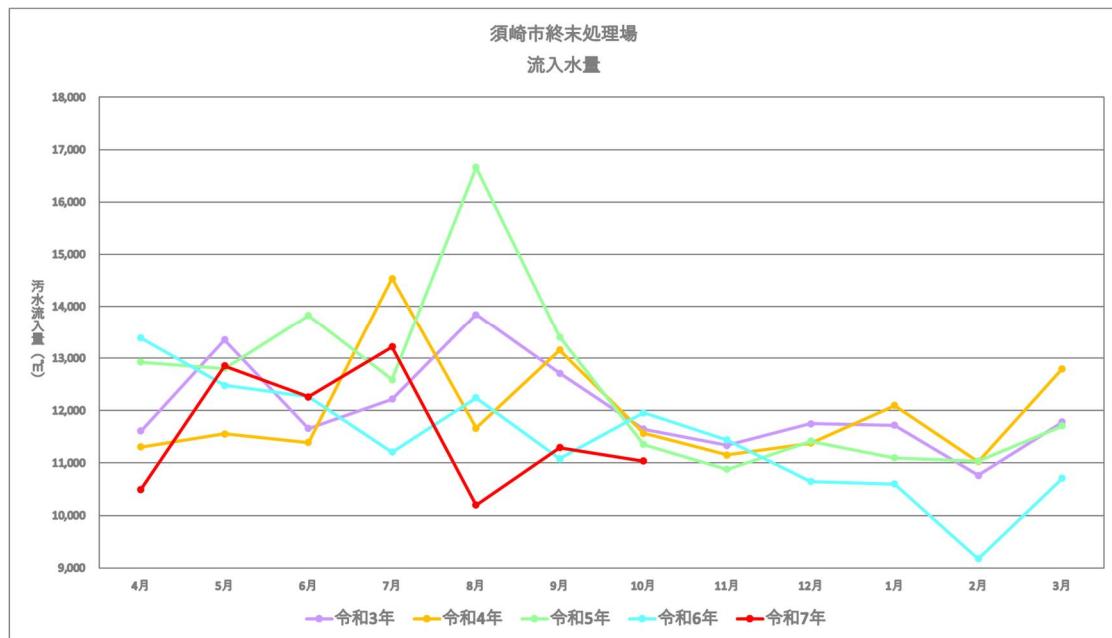
図 5-8 須崎市終末処理場の月別流入水量推移

降水量については、図5-8及び図5-9に示すとおり、中旬に降雨が継続したことから過去5年間では昨年度に次いで2番目の水量となった。

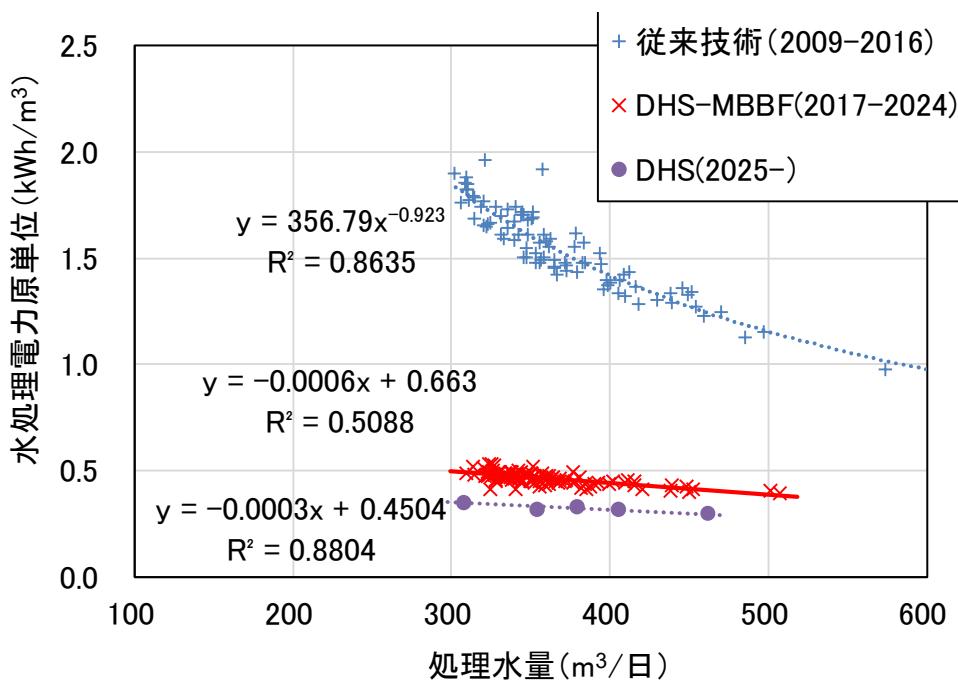
省エネルギー化に向けた取り組みとして三機工業（株）と共同で、令和7年5月に生物膜ろ過施設の省略化を実施し、その電力削減状況を以下に示す。

生物膜ろ過を稼働時の、電力原単位の近似式 $Y = -0.0006 \times (\text{当月水量}) + 0.663$ と、水処理簡略化後の電力原単位として「当月電力量／当月水量」を比較する。

$$\diamond \text{簡略化前} = -0.0006 \times 326.1 + 0.663 = 0.467 \text{kWh/m}^3$$

$$\diamond \text{簡略化後} = 0.32 \text{kWh/m}^3$$

$$\diamond \text{削減率} = 32\% \text{削減}$$

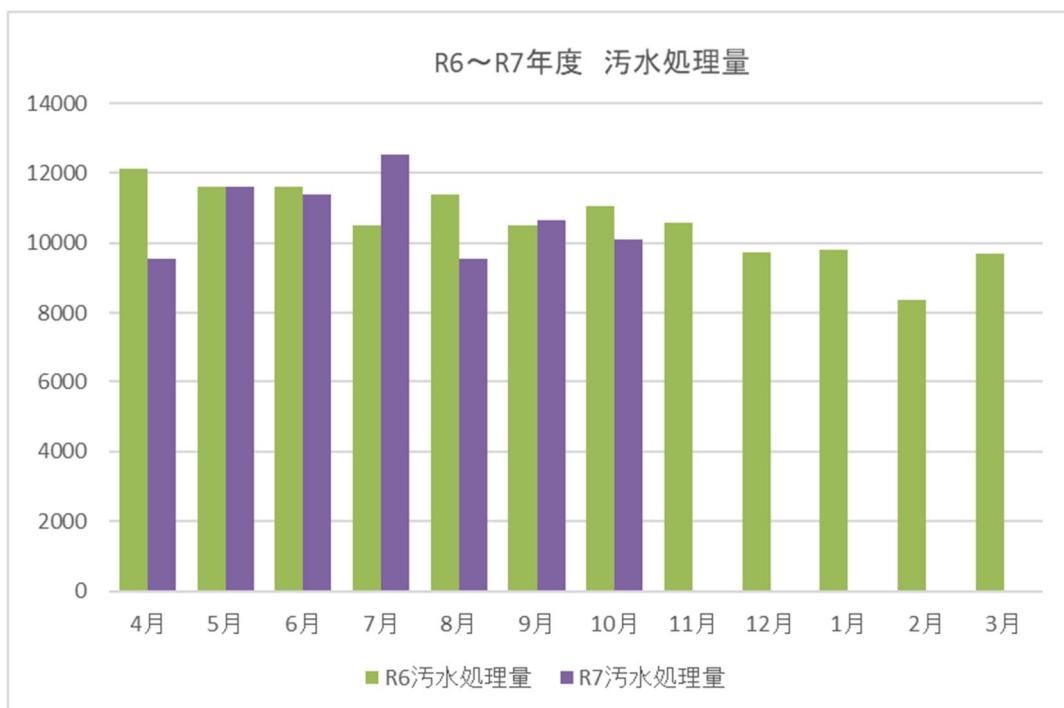
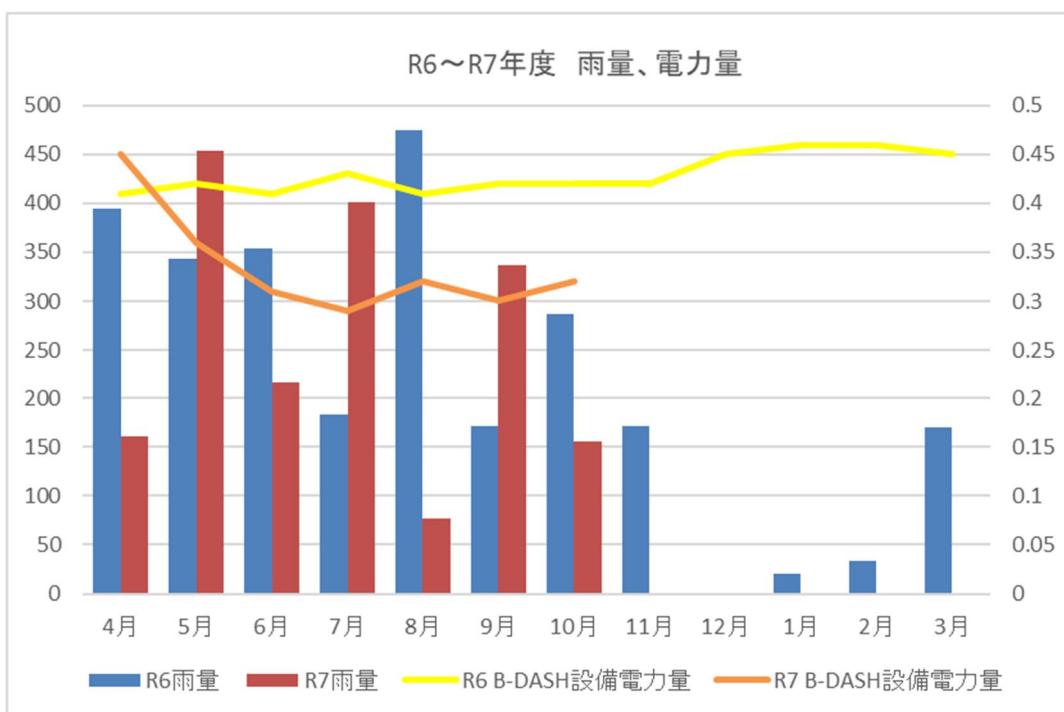
『昨年10月度との「汚泥処理量」「雨量」「電力量」との比較』

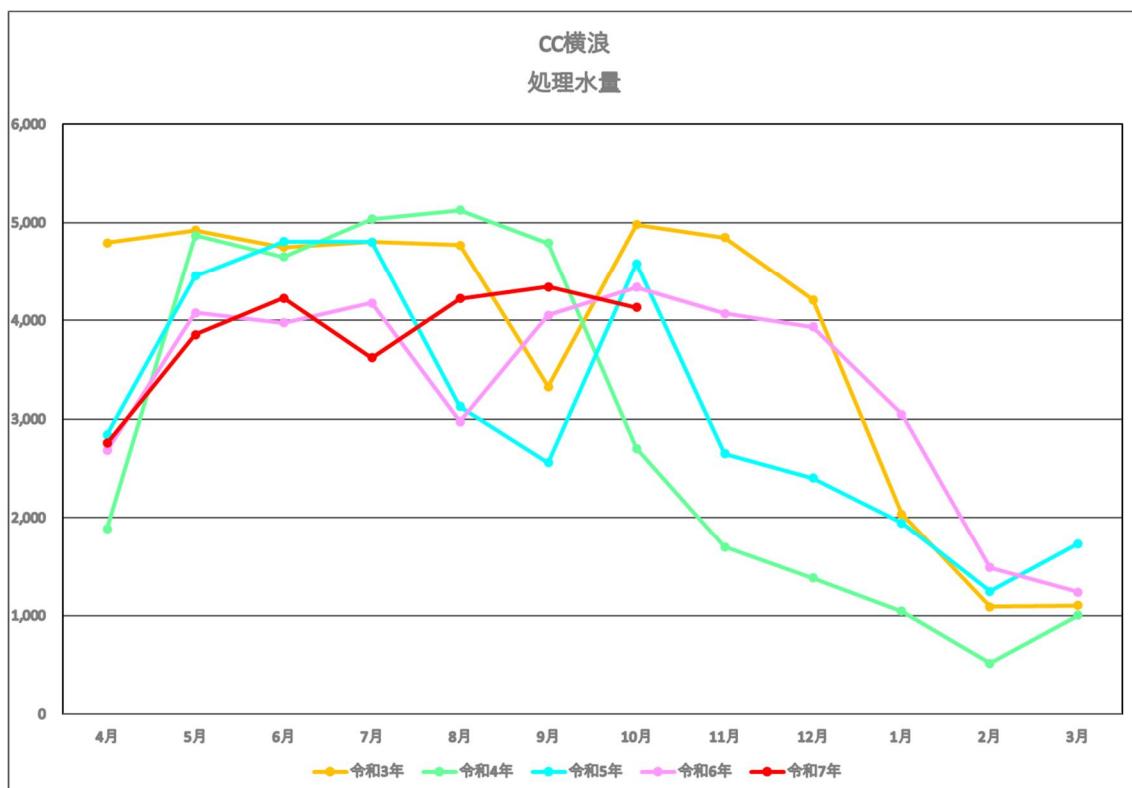
図 5.10 浸出水処理施設の処理水量の推移

10月度の処理水量は、図 5.10 に示すが、過去と比較すると平均的な水量となっている。

(日平均値 133m³、日最大値 152m³)

また、10月度の降雨量については、中旬に降雨が続いたことで過去 5 年間では比較的に多い水量となっている。なお、降雨量と比較すると処理水量は少ないが、これは埋立地内の滞留水と調整槽内に溜まった水の影響が関係するため、降雨量と処理水量に絶対的な相関が無いことに留意が必要である。
