# 須崎市公共下水道施設等運営事業

## モニタリング定例会資料

(令和 2 年 6 月度)

須 崎 市

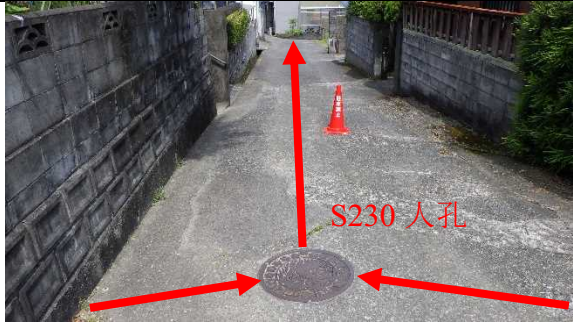
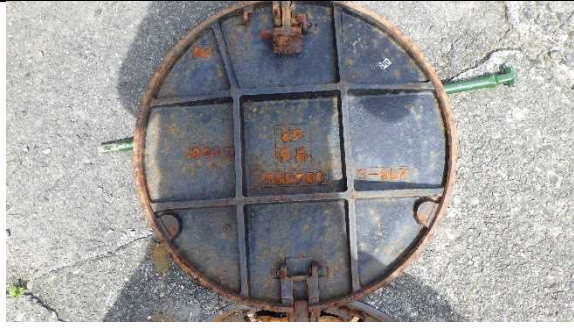
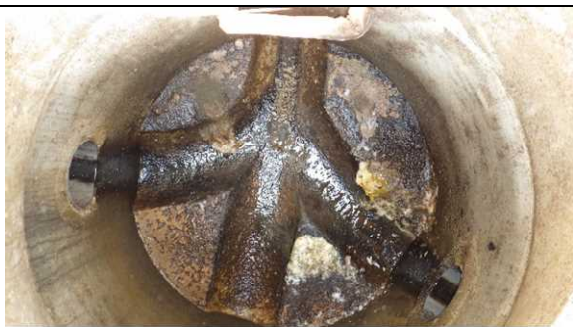
| 5-9-5-1-1a-1 路線 S230 人孔 | S230-マンホール蓋 |

当該路線では、最上流の S230 人孔には取付管が 3 箇所流入しており、その内の西側家屋からの取付管に継手のズレが確認された。また、S227 人孔に流入する本線の継手についても若干のズレがみられる。

⇒ 汚水管きょ調査に関する①、②の報告説明を了承し、今回調査箇所の手継ぎ種別を確認することと、浸入水があるとされる箇所のうち、ピンポイントの修繕で修繕可能な箇所のリストアップを要請した。

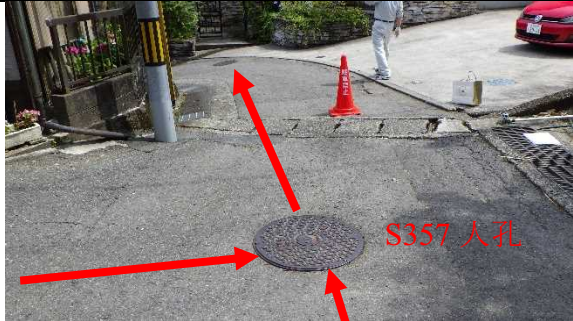
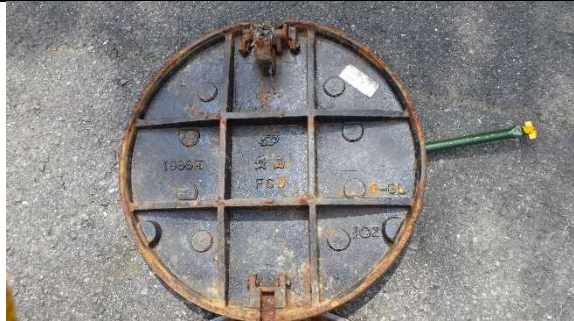
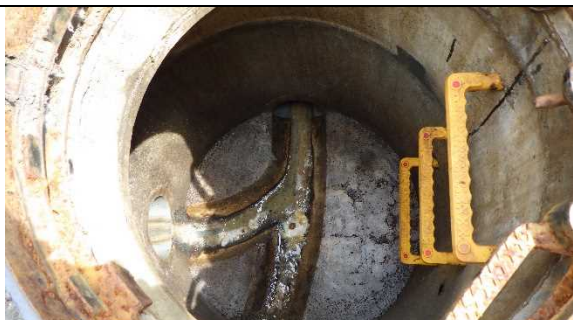
| <p>5-5-3-4 路線 S357 人孔</p> | <p>S357-マンホール蓋</p> |

当該路線では、最上流の S357 人孔には本線 5-5-3-5 路線を含む 2 系統が流入しており、その内の本線管口で継手のズレが確認された。また、S356 人孔に流入する本線の継手についてもズレが確認された。

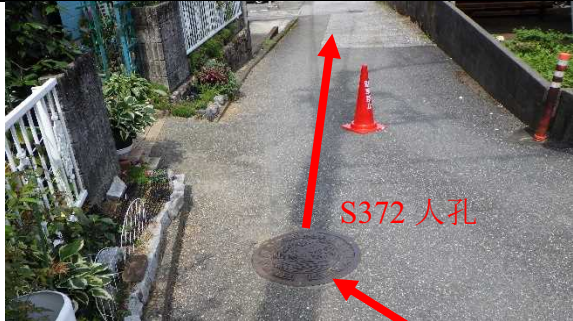
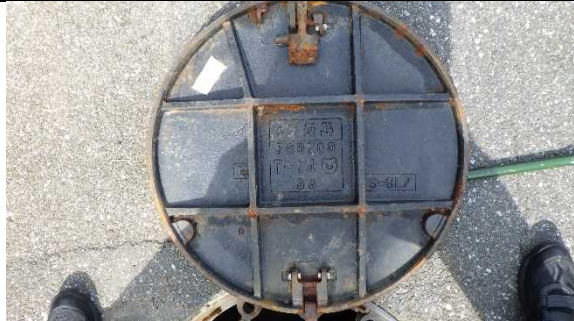
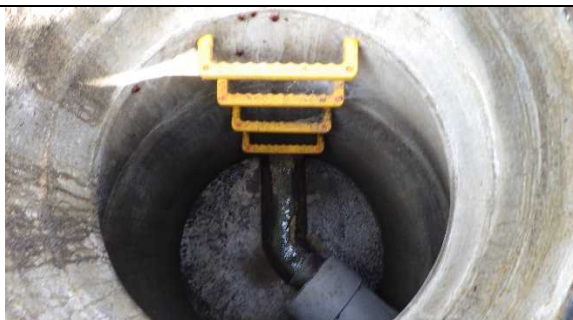
| <p>5-5-4-1b 路線 S372 人孔</p> | <p>S372-マンホール蓋</p> |

当該路線では、S357 人孔には 5-5-4-1b 路線が流入しており、上流側管口で継手のズレが確認された。また、S356 人孔には、本線を含み 2 系統が流入しており、本線の上流側管口で継手のズレが確認された。
