# 須崎市公共下水道施設等運営事業

## モニタリング定例会資料

(令和 3 年 1 月度)

令和 3 年 2 月 24 日

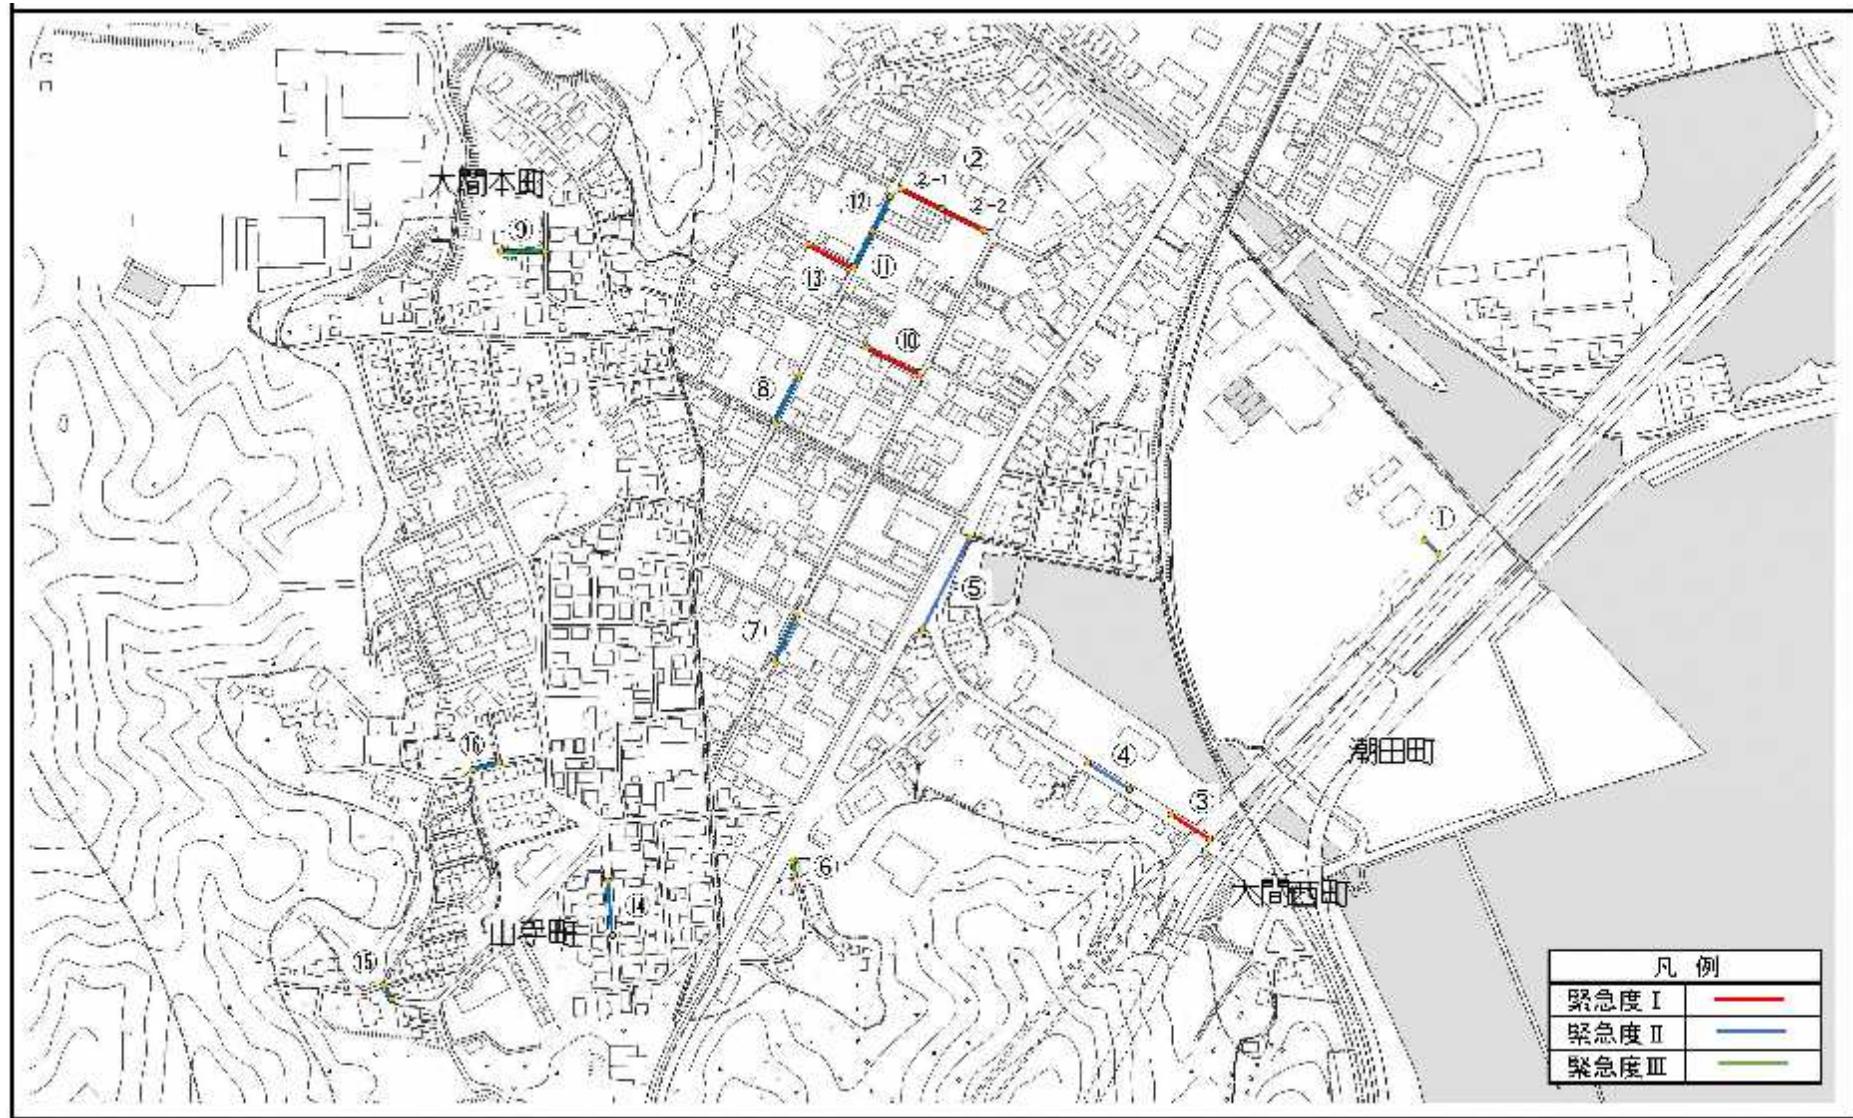
図 5-3 緊急度位置図

本調査業務における緊急度は、緊急度Ⅰと緊急度Ⅱが大半であるが、大きな破損や激しい浸入水を伴う緊急度Ⅰではないため、緊急に検討・対策を必要とするスパンは見受けられないが、計画的に検討し、早期な対策を講ずる必要がある。

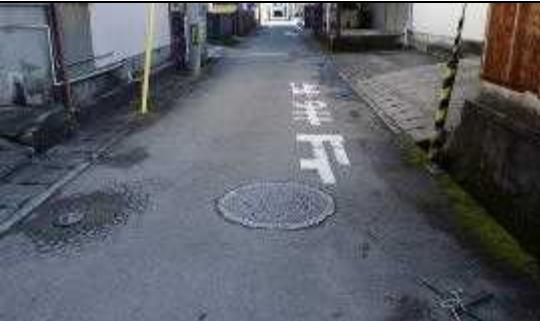
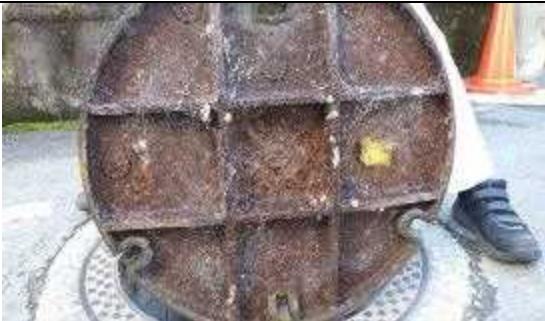
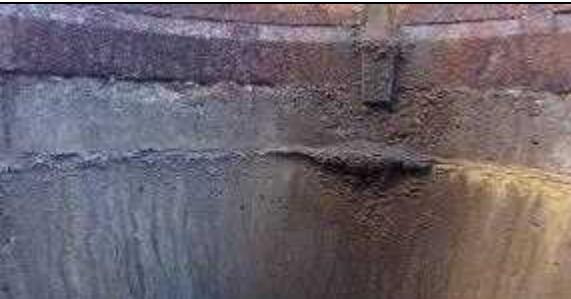
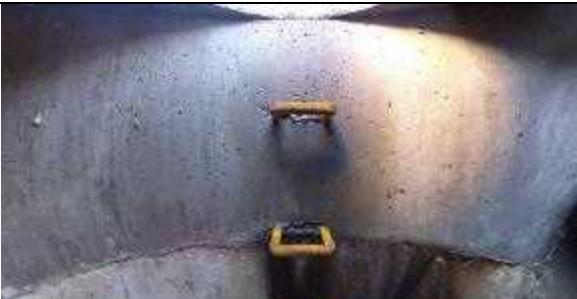
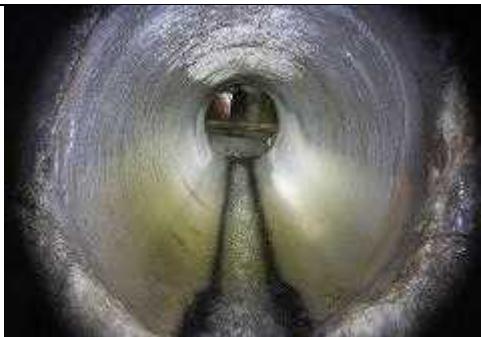
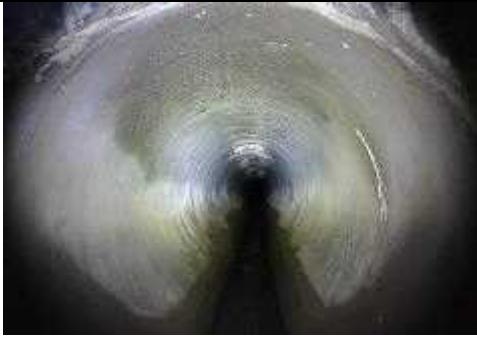
大間排水区 U70 人孔	マンホール蓋

- ・ U70 人孔 : 直壁部に骨材露出、クラックあり
- ・ U69 人孔 : 直壁部に欠落、クラックあり、浸入水の流れている状態
- ・ U68 人孔 : 軽微ではあるが、クラック、表面荒れ等あり、浸入水がにじんでいる状態
- ・ U67 人孔 : 直壁部に欠落あり
- ・ U66 人孔 : 直壁部に骨材露出あり
- ・ U65 人孔 : 斜壁部に欠落あり  
タラップ腐食
- ・ U64 人孔 : 斜壁部に骨材露出、欠落あり  
直壁部に鉄筋露出、欠落あり
- ・ U63 人孔 : 斜壁部に欠落あり  
直壁部に鉄筋露出、欠落、クラックあり
- ・ U62 人孔 : 斜壁部全体に亀裂あり  
直壁部全体に亀裂、クラックあり、浸入水の流れている状態  
タラップ腐食

今回点検を行った人孔の設置年度は、1977～1978年であり、設置後40年以上が経過しており、非常に劣化している状況であった。点検時には、土砂の堆積や浸入水が噴出している状態は確認されなかったものの、今後、道路陥没の起因となる可能性があるため、継続的な点検と補修方法の検討を行っていく。

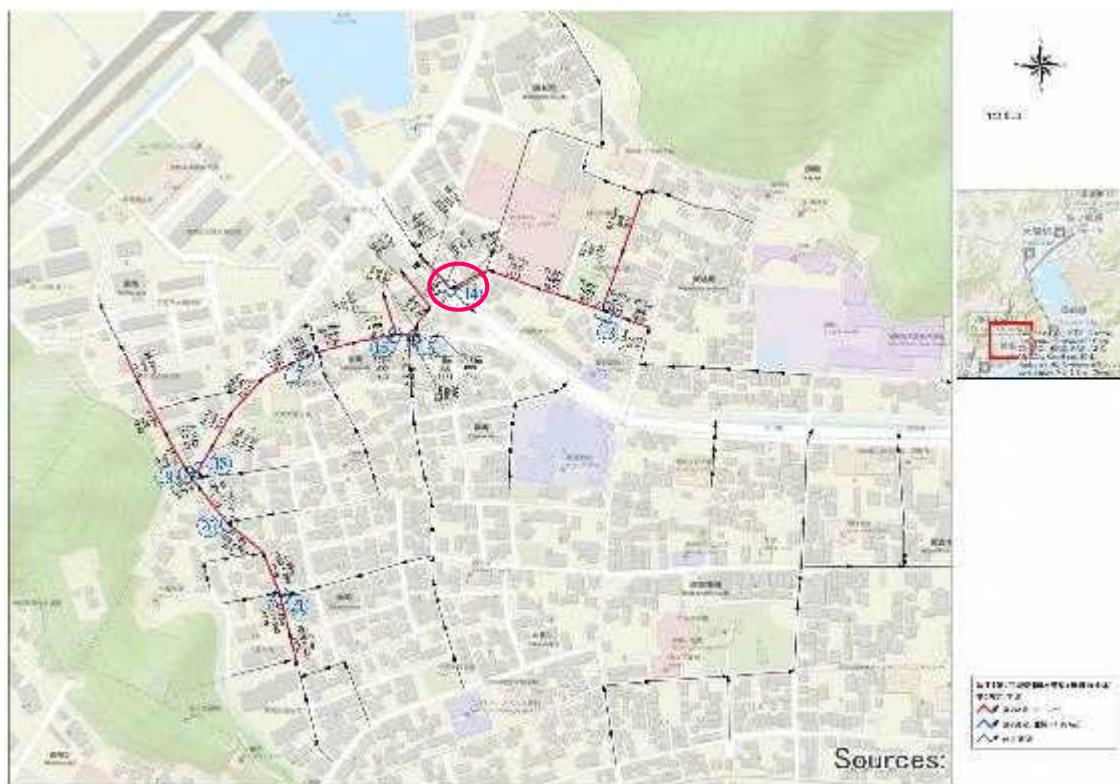
図 5-6 雨水管渠内、水噴出位置図

異常箇所の状態から、管の劣化による損傷ではなく、人為的な欠陥（管据付時の吊上金具の跡等）が異常の要因であると考えられる。

現状は、2/8（月）に CPS から管路調査業者に依頼して、仮止水している状態であり、今後簡易な止水対策を実施する予定である。
