須崎市公共下水道施設等運営事業

すさき家パートナー会議資料

(令和3年6月度)

株式会社クリンパートナーズ須崎

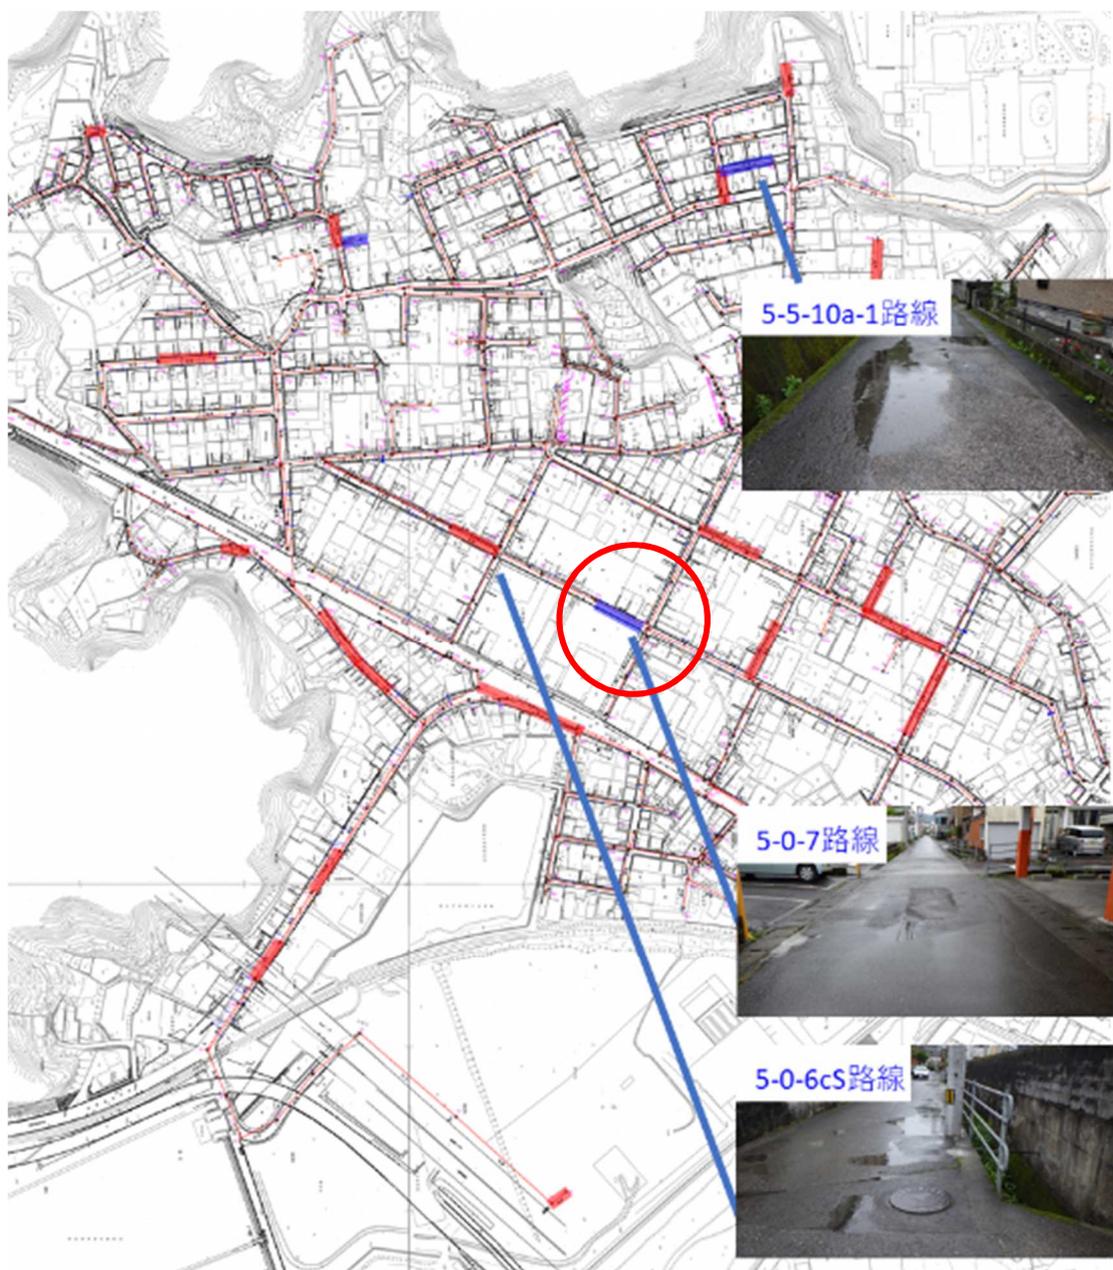
図 5-1 全体位置図

5 月度の巡視において、大間西町に位置する 5-0-7 路線上の道路に、段差やひび割れといった陥没の兆候が見られたことを報告した。当該道路下には、汚水管渠（VP200）と雨水管渠（HP1200）が布設されていることから、道路陥没の原因となるような管渠の異状がないか過年度に実施された管渠調査結果を確認した。

結果として、道路陥没の起因となるような著しい異状は、汚水・雨水ともに確認できなかった。以下に、全体位置図及び汚水・雨水管渠の調査結果を添付する。

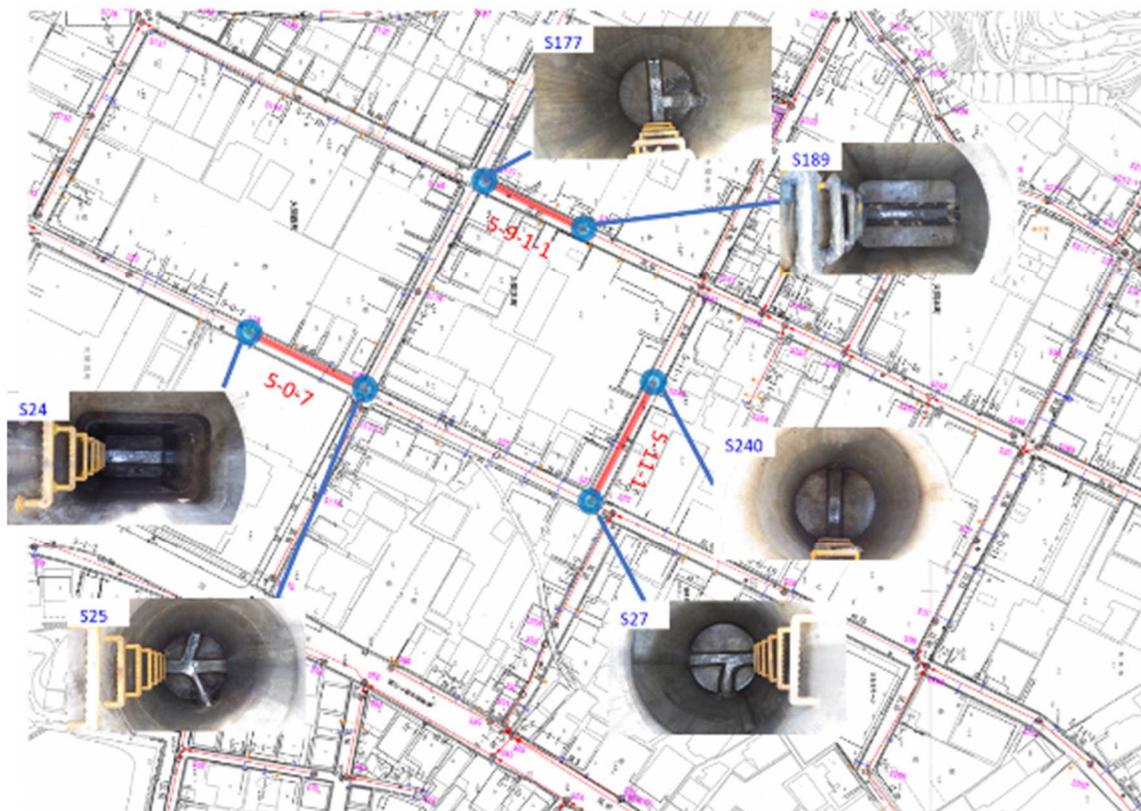
図 5-4 対象路線位置図

道路陥没リスク路線の污水管渠及び人孔の巡視・点検を6月21日に実施した。(次項、位置図参照)

その他路線のマンホール内部の異状として、劣化進行は確認されなかったが、H29 年調査時と同程度もしくは軽度の管口浸入水を確認した。
