業務件名		須崎市公共下水道施設等運営事業	
日 時		令和 3 年 10 月 20 日 (水)	自 13 : 30 ~ 至 14 : 45
出席者	須崎市建設課 4 名		
	須崎市環境保全課 2 名		
	須崎市農林水産課 1 名		
	(株) クリンパートナーズ須崎 (以下 CPS) 5 名		
打合せ場所		須崎市役所	記録作成者 CPS
資料	・ 令和 3 年 9 月度すさき家パートナー会議資料 (CPS)		
打合せ事項、対策・合意事項等			
令和 3 年 9 月度すさき家パートナー会議

須崎市公共下水道施設等運営事業

すさき家パートナー会議資料

(令和3年9月度)

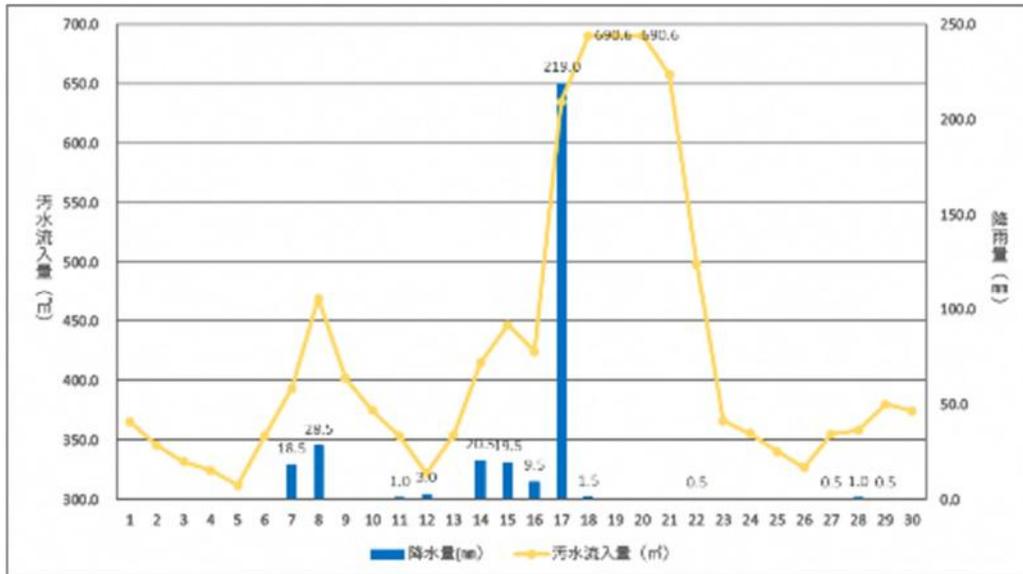
図 5-6 須崎市終末処理場の流入水量 (R3年9月)

9月の流入水量は下図の通りである。平均値が424m³/日、最大値が691m³/日であった。

今月の流入水量は、月合計値としては過去5年間に於いて平均的な値であるが、9月17日の大雨に影響されて、その後の3日間は流入水量が多い日が続く結果となった。
